御堂筋のモデル整備における交通状況の効果検証結果

平成 28 年 11 月に完成したモデル区間（東側一難波交差点から難波西口交差点までの間）の整備効果検証を実施しました。整備前（事前調査）と整備後およそ 1 年経過した時期（事後調査）の 2 つの時期を比較することで効果検証を行いました。

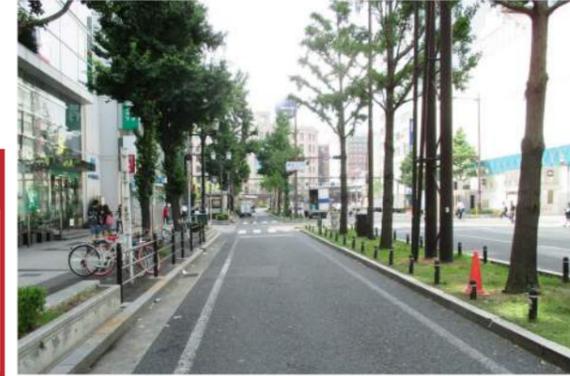
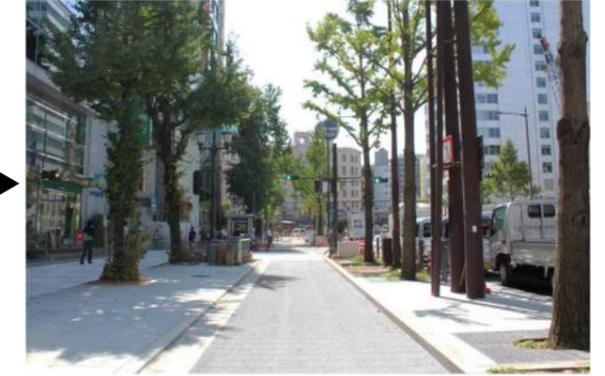
整備前後で「歩行者と自転車が歩道内で輻輳している状況が改善されている」ことが明らかとなりました。歩行者と自転車の通行空間が分離されたことで歩行者と自転車の動線が集約されました。自転車通行速度は、わずかに上昇しましたが一定の基準内におさまっていることが確認されました。また、御堂筋沿いでの不法駐輪の減少傾向と不法駐輪箇所の固定化が確認されました。難波交差点部の自動車交通は、整備の前後で概ね大きな変化がみられませんでした。以上の効果検証結果を踏まえて、今後の御堂筋の道路空間再編に向けた継続的な検討を行っていきます。

整備前

整備後

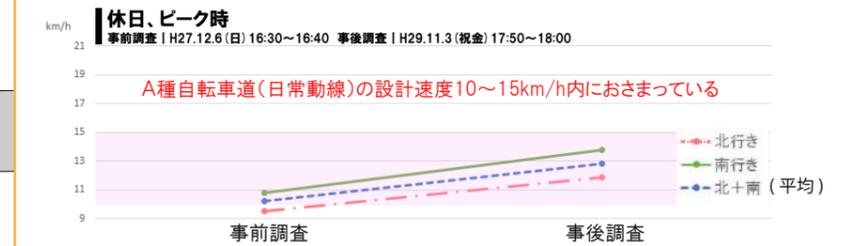
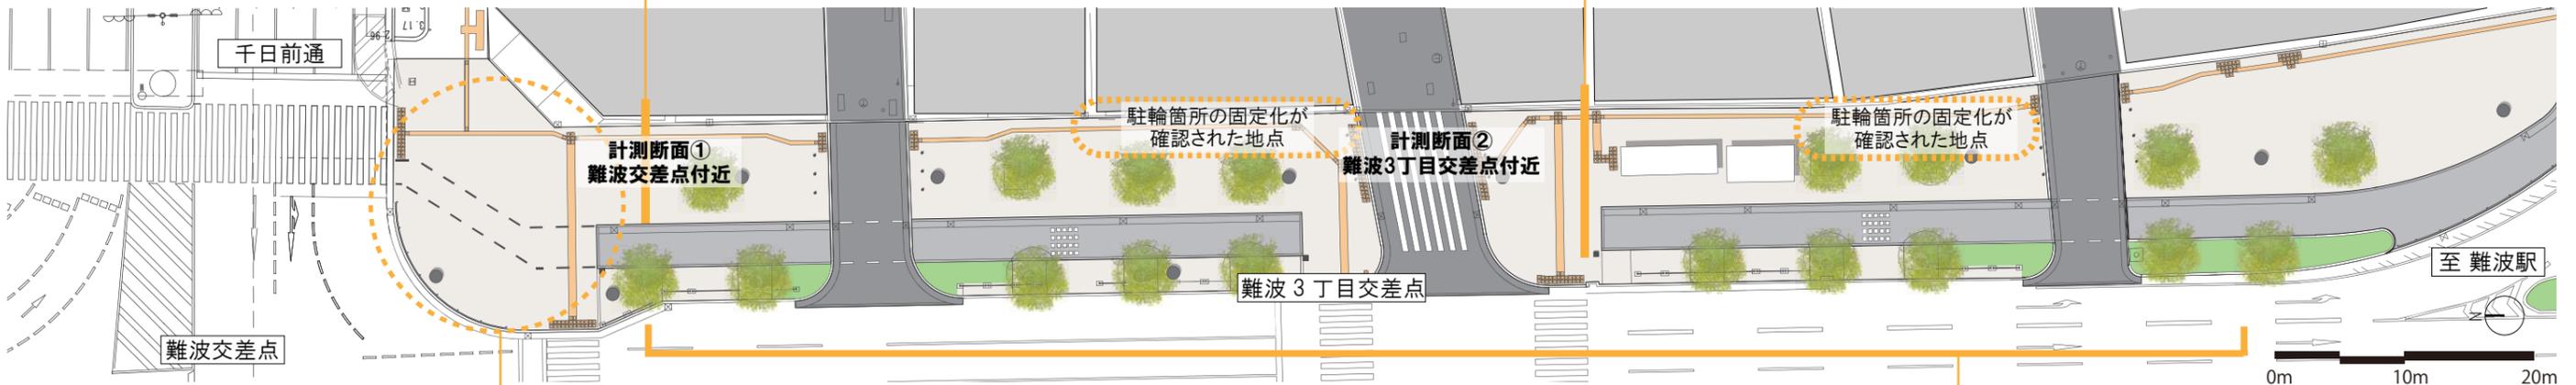
自転車通行速度～設計基準内の安全な速度

自転車通行速度は上昇傾向にあるが、「自転車道等の設計基準解説(S49.10)」で示されているA種自転車道(日常動線)の設計速度10～15km/h内におさまっている。

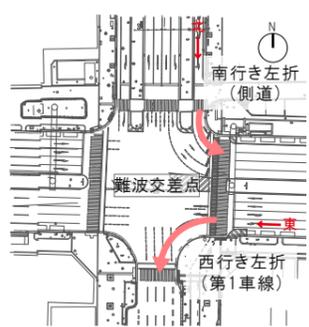
渋滞解消に向けた交差点部の検討

難波交差点の南行き左折は、滞留長・渋滞長ともに3時間平均値で大きな変化はみられなかった。西行き左折は、滞留長の3時間平均値は大きな変化がなかったが、渋滞長の3時間平均値は増加した。
 ※3時間平均値はピーク3時間(15:00～18:00)の平均値

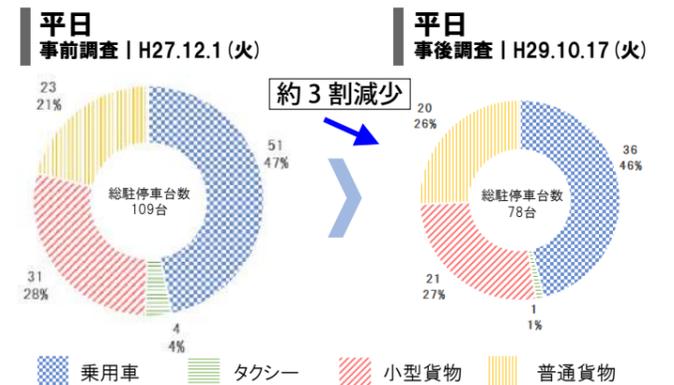
12時間合計駐停車台数(東エリア-車種別)

駐車台数の減少

事後調査の駐停車総数は事前調査に比べて約3割減少した。車種別の割合は同程度であった。
