1-2. 詳細図・調査結果【人為由来土壌汚染】

北区大淀北2丁目3 60

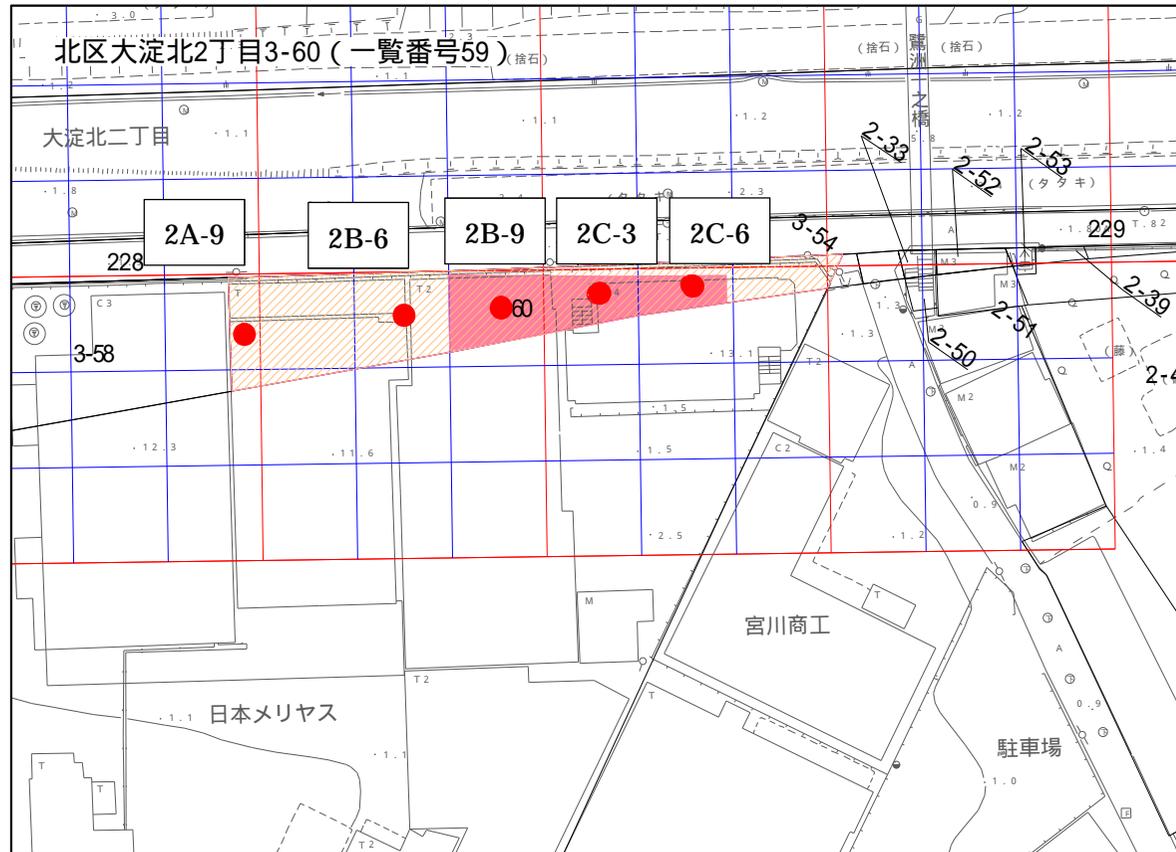
詳細図 (試料採取地点図)

● クロロエチレン 5地点

区画・地点名/項目	クロロエチレン	
	土壌ガス (ppm)	
2A-9	2A-9	0.1 未満
	2B-6	0.1 未満
	2B-9	0.1 未満
	2C-3	0.1 未満
	2C-6	0.1 未満
定量下限	0.1	
基準値	検出されないこと
