1-3. 詳細図・調査結果【人為由来土壌汚染】

北区大淀北1丁目9 - 5

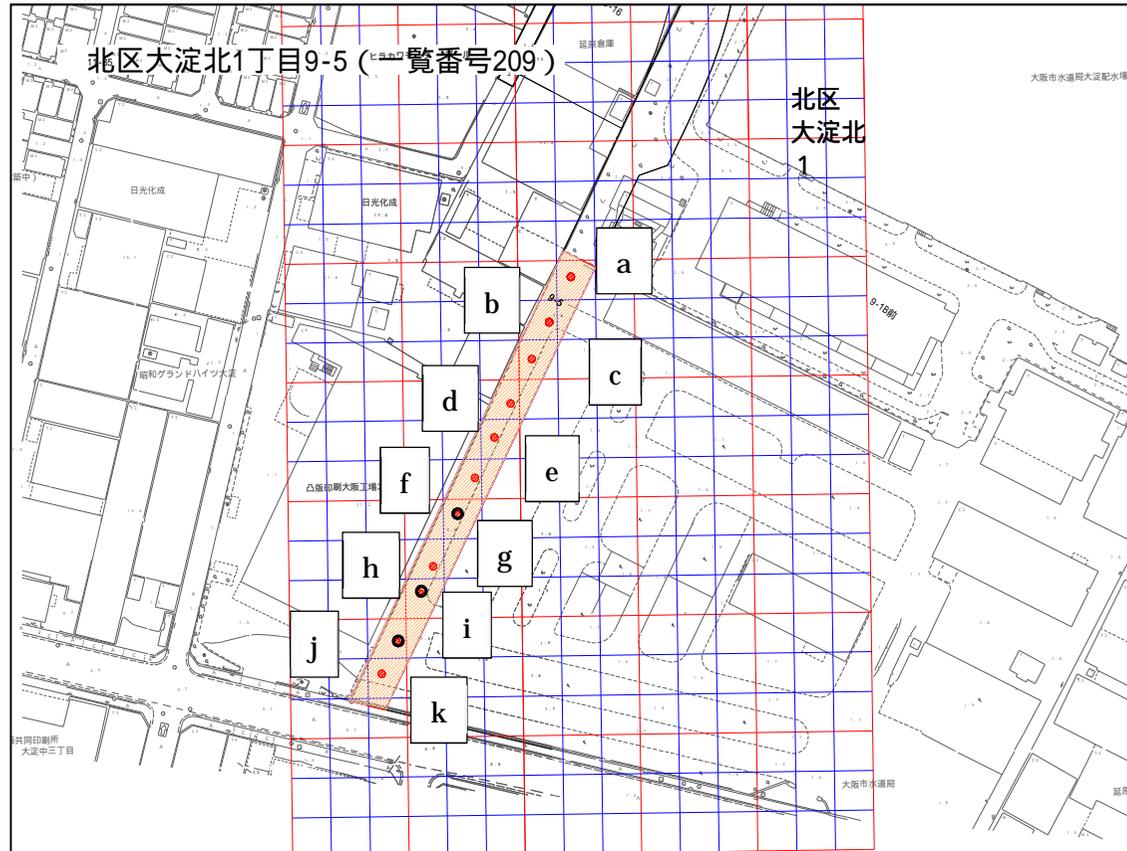
詳細図 (試料採取地点図)

クロロエチレン 11地点

○ アルキル水銀 3地点 (深度 1.0m)

区画・地点名/項目	クロロエチレン	アルキル水銀
	土壌ガス (ppm)	土壌溶出量 (mg/L)
a	0.1 未満	-
b	0.1 未満	-
c	0.1 未満	-
d	0.1 未満	-
e	0.1 未満	-
f	0.1 未満	-
g	0.1 未満	0.0005 未満
h	0.1 未満	-
i	0.1 未満	0.0005 未満
j	0.1 未満	0.0005 未満
k	0.1 未満	-
定量下限	0.1	0.0005
基準値	検出されないこと	検出されないこと
