# 1-6. 詳細図・調査結果【人為由来土壌汚染】

北区豊崎6丁目17-17,21,22

● アルキル水銀 5地点（表層及び深度1mまたは2mまで11検体）

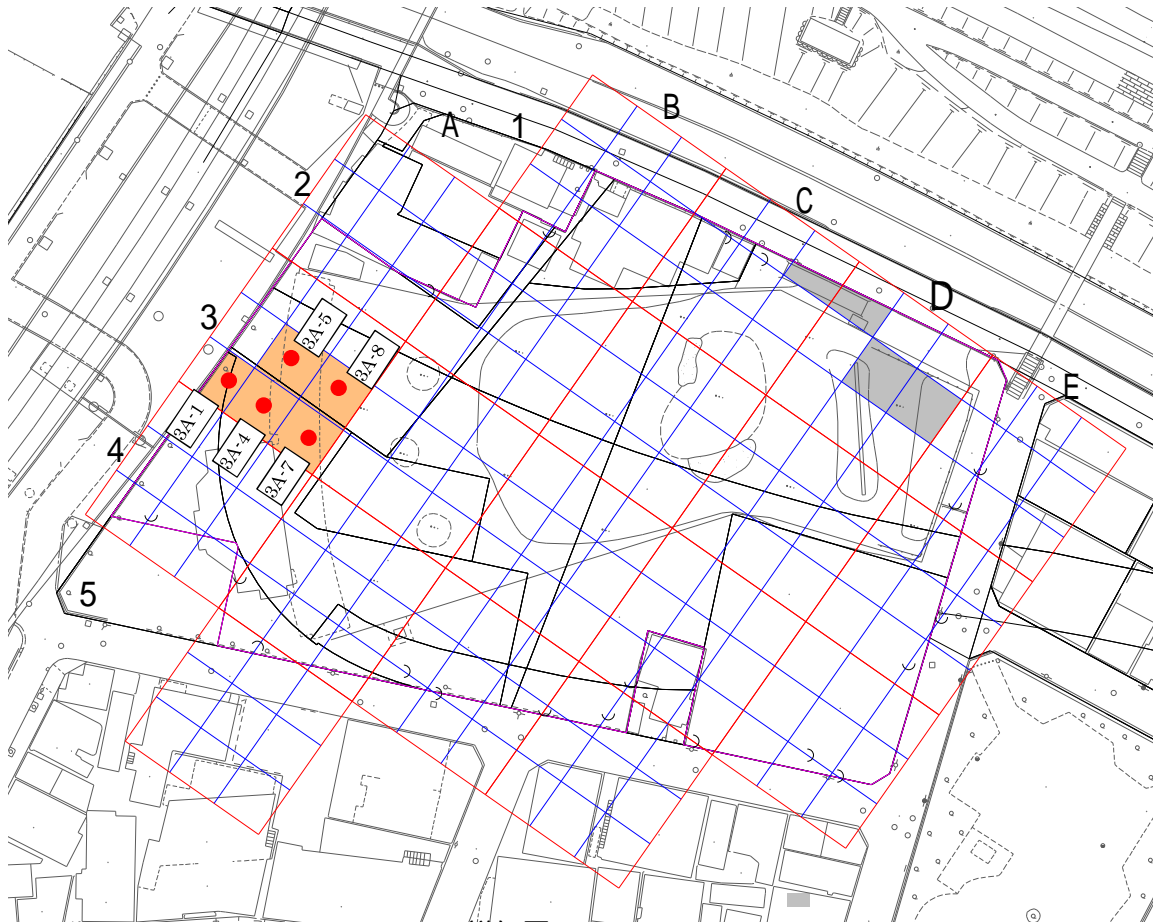
詳細図

区画・地点名/項目		アルキル水銀		区画・地点名/項目		アルキル水銀	
		土壌溶出量(mg/L)				土壌溶出量(mg/L)	
詳細調査1 3A-1	表層	0.0005 未満		詳細調査1 3A-5	表層	0.0005 未満	
	1m	0.0005 未満			1m	0.0005 未満	
	2m	0.0005 未満			2m	0.0005 未満	
詳細調査1 3A-4	表層	0.0005 未満		詳細調査1 3A-7	表層	0.0005 未満	
	1m	0.0005 未満			表層	0.0005 未満	
				詳細調査1 3A-8	表層	0.0005 未満	
					1m	0.0005 未満
