図4 基準超過範囲図（含有試験、詳細（平面）調査）

底質調査 基準超過範囲図  
(幸橋から西道頓堀橋まで)

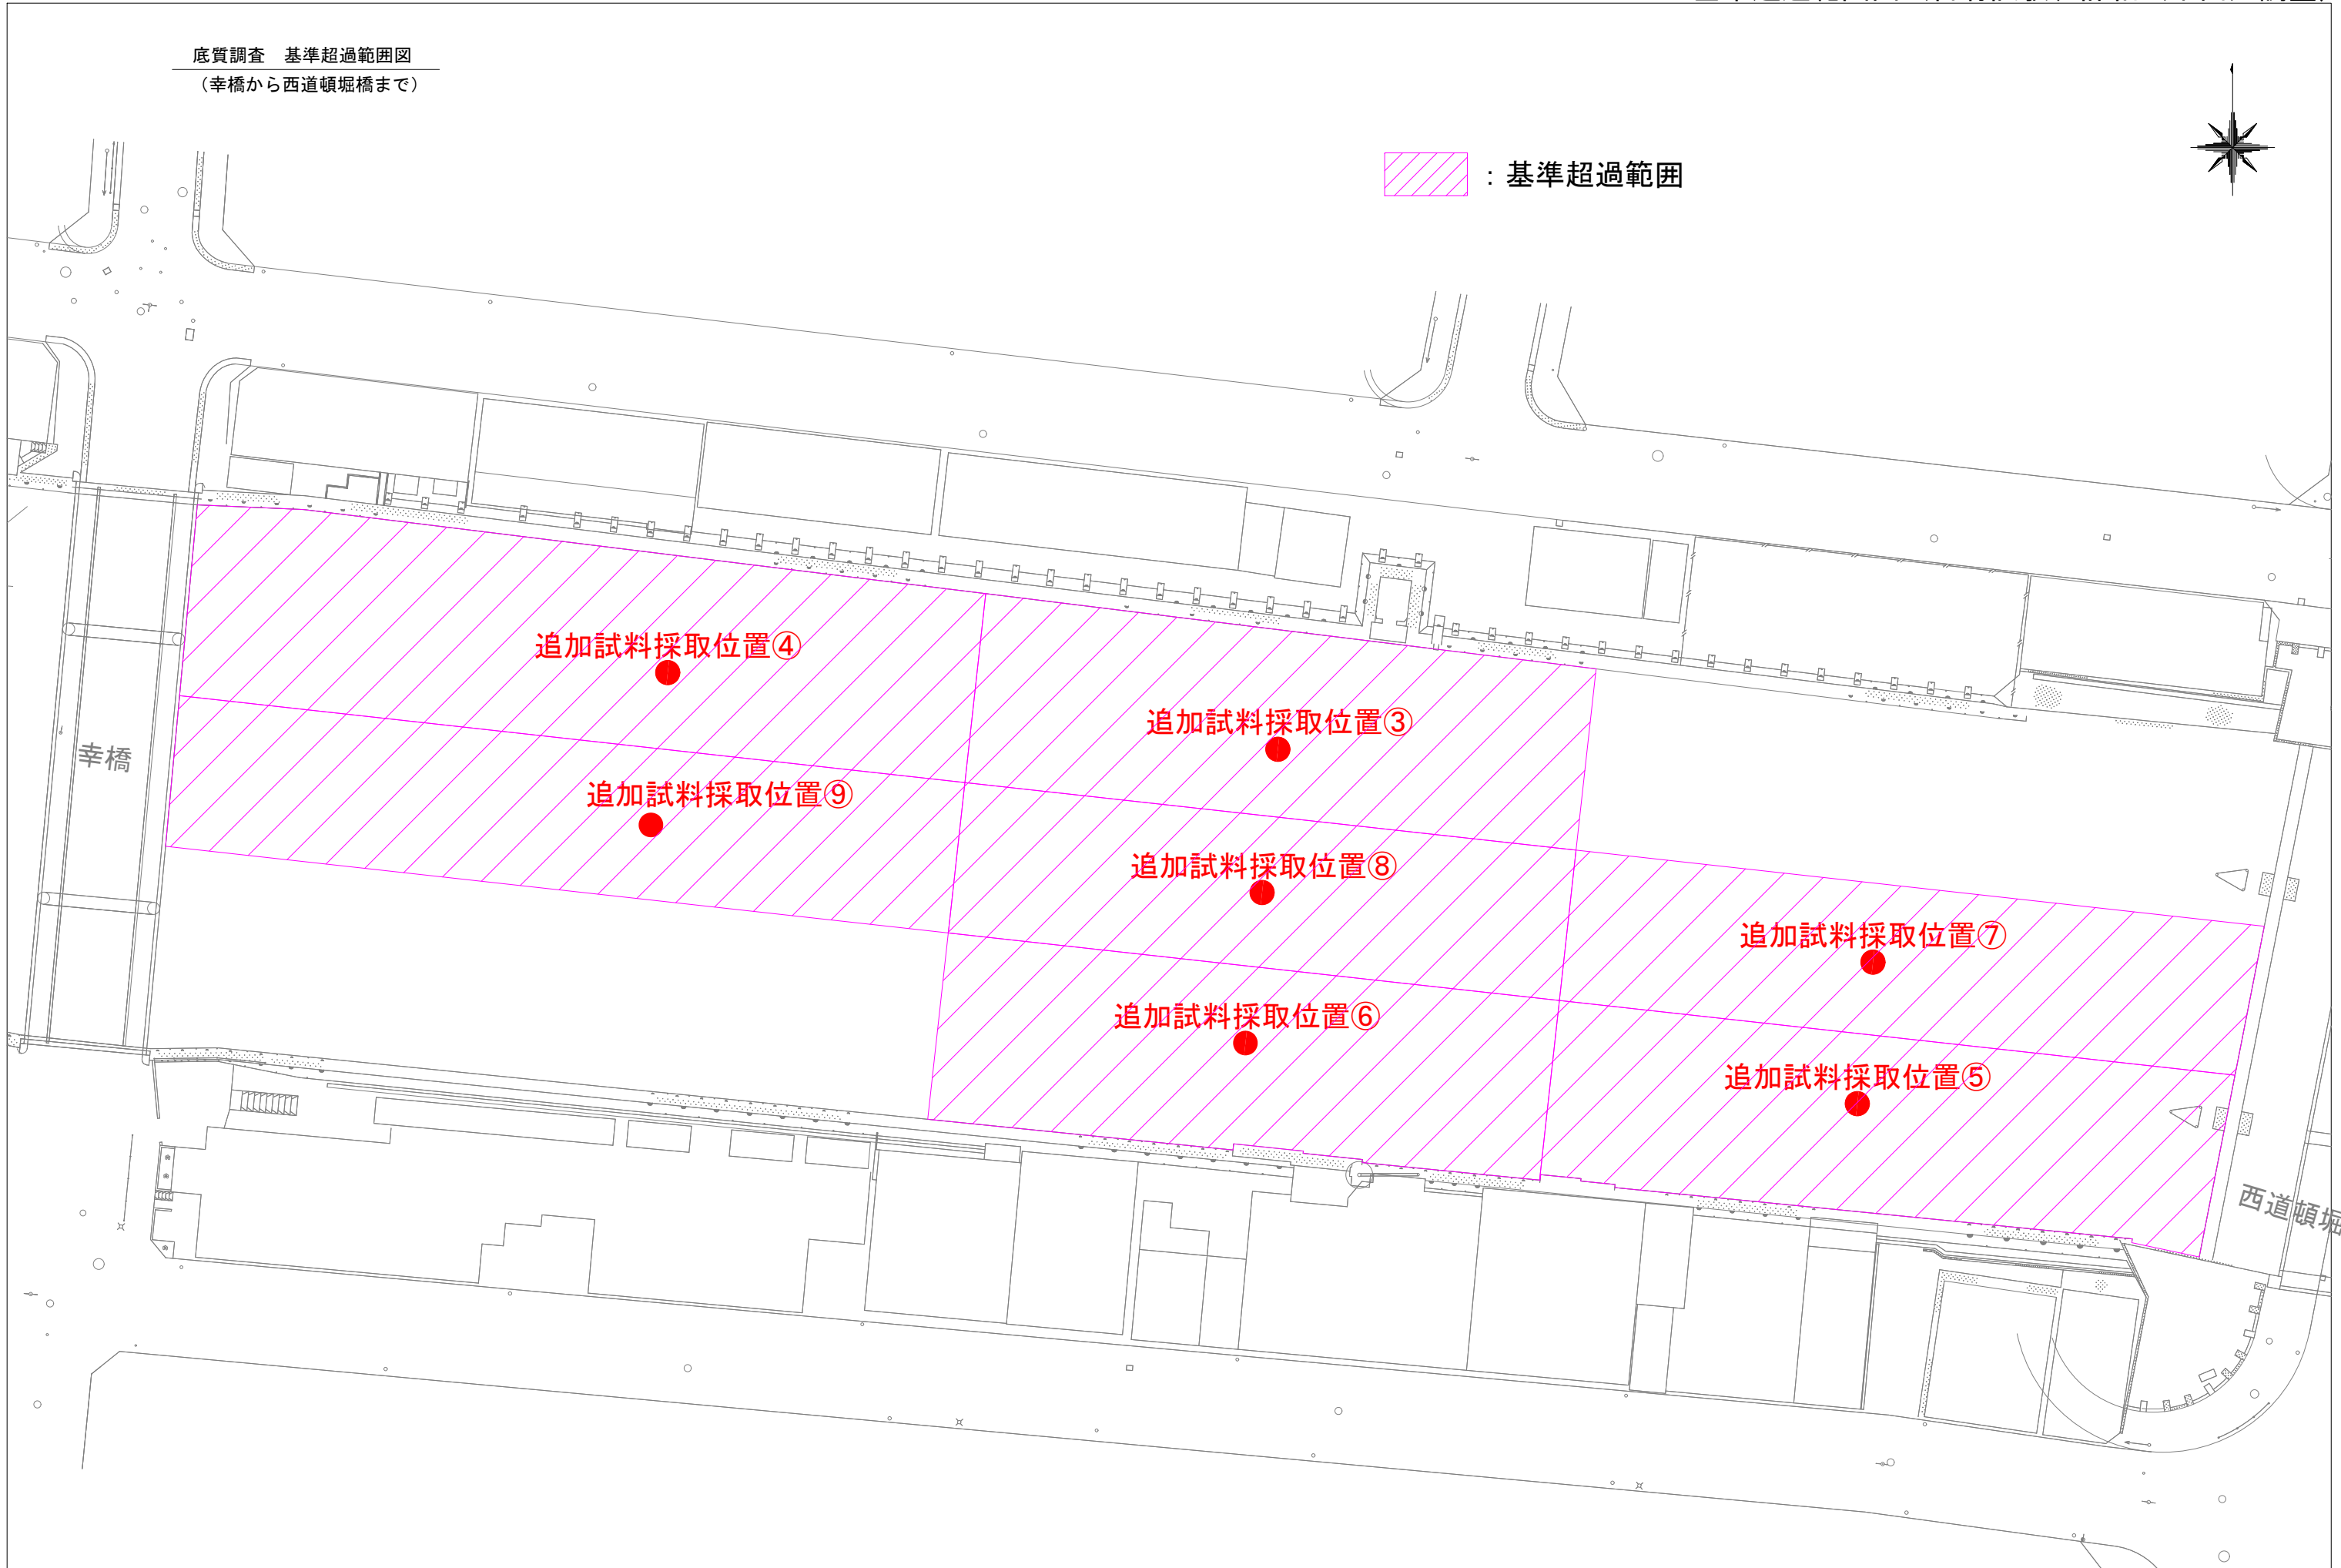
: 基準超過範囲
