2. 交通機能の再配置の検証結果

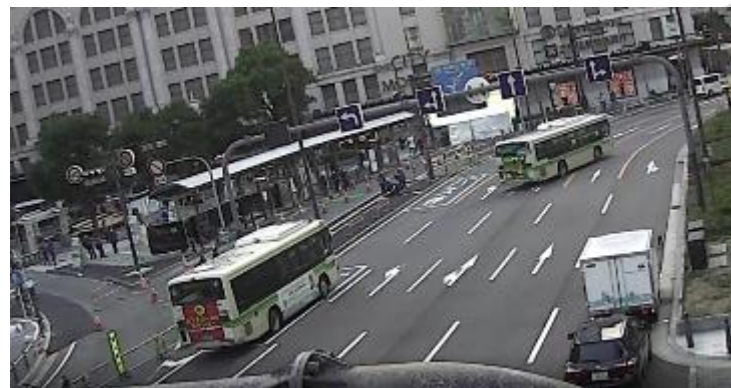
❖ 難波3丁目交差点の赤信号時に発進することで、4車線を横断してスムーズに右折車線へ進入することができた(1,421本/1,453本)。※1,453本は実験期間中のバスの運行本数

4車線を横断するバスの様子

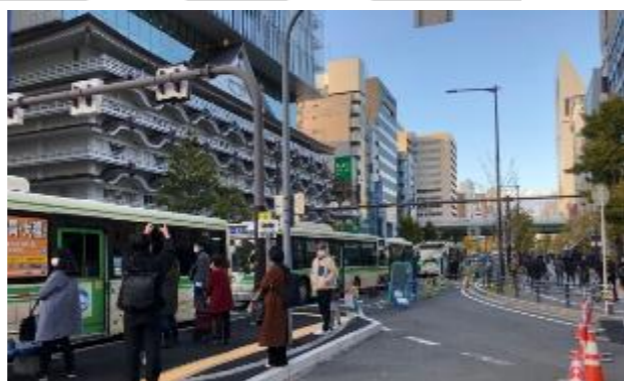
バス到着ピーク時の様子

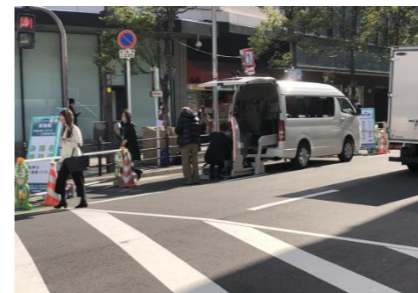
❖ 身障者バスの利用車両は、平日、休日ともに8割以上がタクシーの利用となっていた。
❖ 難波西口交差点内での停車車両が最も多い時に23台/時となっていた。

身障者用乗降場の様子

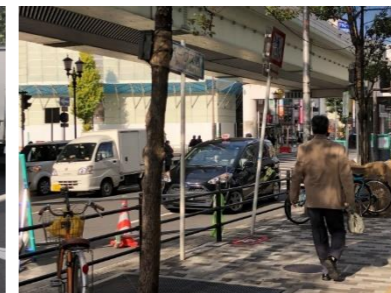
タクシー降車の様子

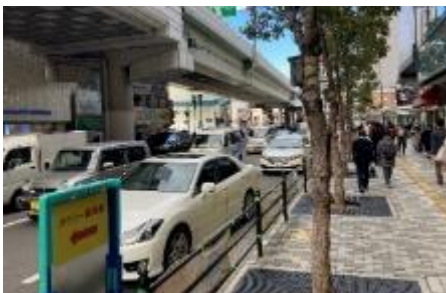
❖ 社会実験前半は一般車等によるタクシー待機場への駐車が多くみられたが、パークス通りの乗場周辺に横断幕設置以降は、はみ出し時の一般車両等の停車台数は減少した。

パークス通りのタクシー乗場の様子

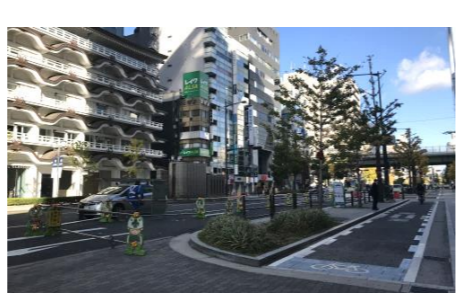
御堂筋のタクシー乗場の様子

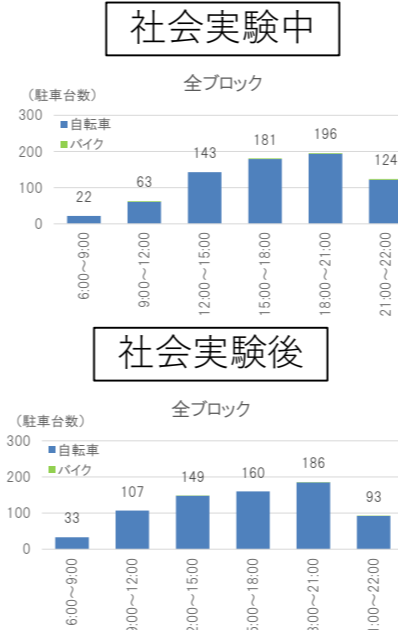
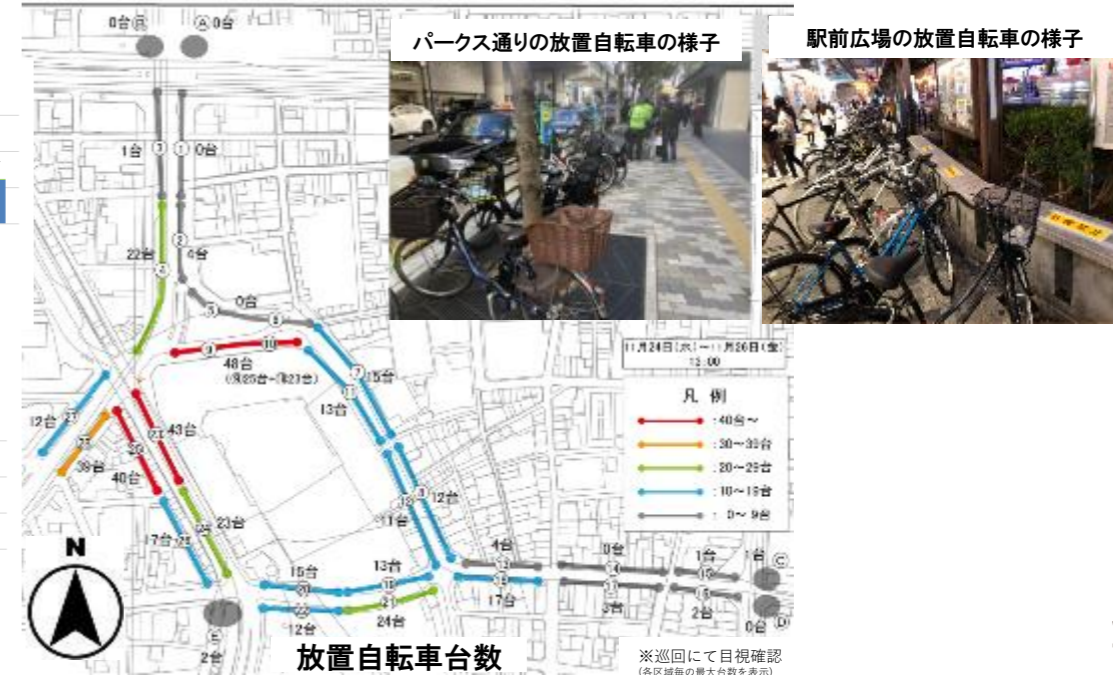
❖ 社会実験による放置自転車台数の変動は小さい。
❖ 放置自転車が多い箇所は、駅前広場、なんさん南北通り、パークス通りとなっている。
