# 御堂筋側道閉鎖交通影響検証の結果とりまとめ

大阪市建設局 道路空間再編担当

## 検証の目的

御堂筋における側道歩行者空間化に向け、長堀通～道頓堀間における側道閉鎖時の状況を再現し、交通影響の把握及び側道閉鎖時に課題となりうる事象を確認する。

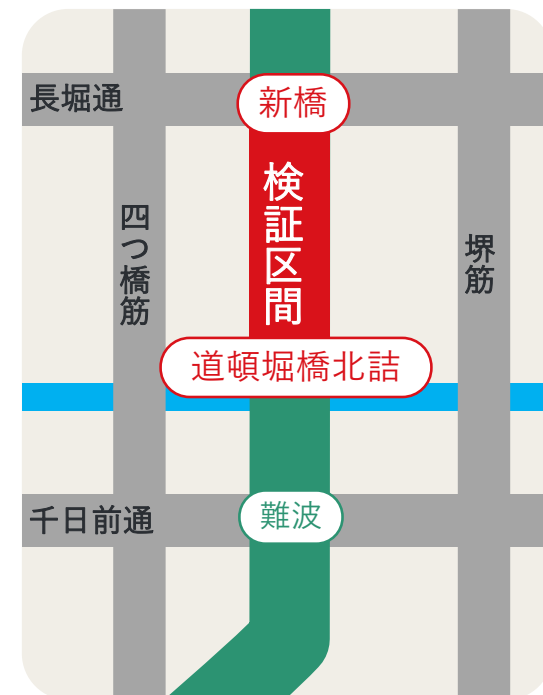
## 検証区間

長堀通(新橋交差点)から  
道頓堀川(道頓堀川北詰交差点)

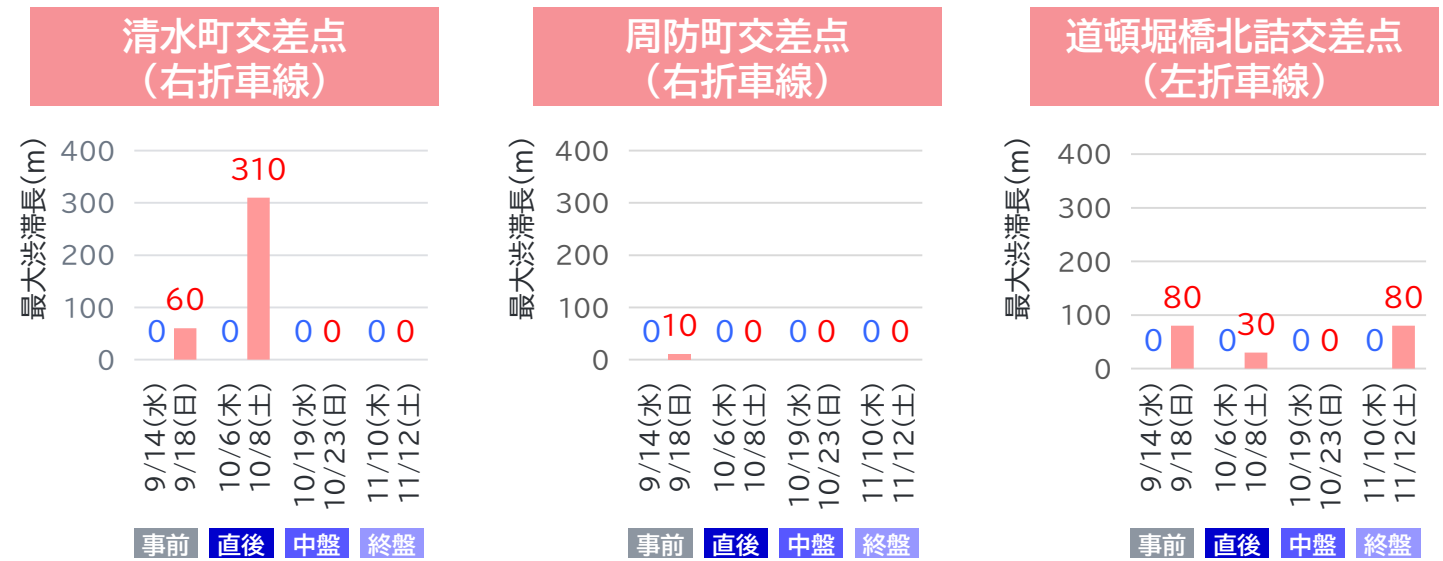
▼懸念交差点の渋滞長

- 区間内の主な交差点における渋滞は、閉鎖前と比べて同程度であった。
- 休日に沿道施設駐車場への入庫車両が集中したことにより、交通状況の混雑が一部発生したが、誘導等の対策を実施して以降、改善が見られた。

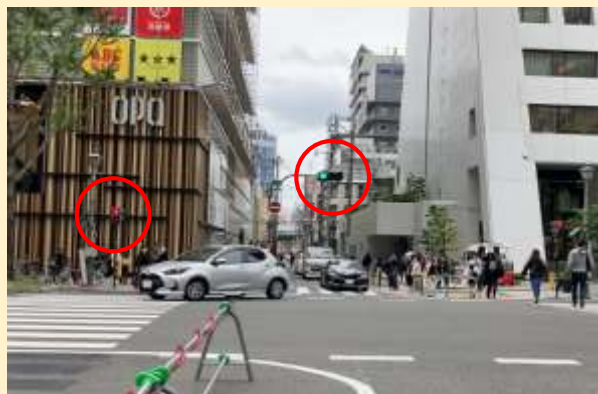
#### ▼大丸前交差点(東西方向)の信号現示

- 側道閉鎖により東西横断距離が短くなるため歩行者信号を早切りし、自動車の通行を円滑化
- 南北方向も自動車のみ進める現示を確保し、右左折を円滑化
