# 2期整備区間以南 実施内容／検証結果

## 2期整備区間以南の検証：道路管理運営の新たなシクミをつくる

# ベンチ・サインの最終形をめざした検証

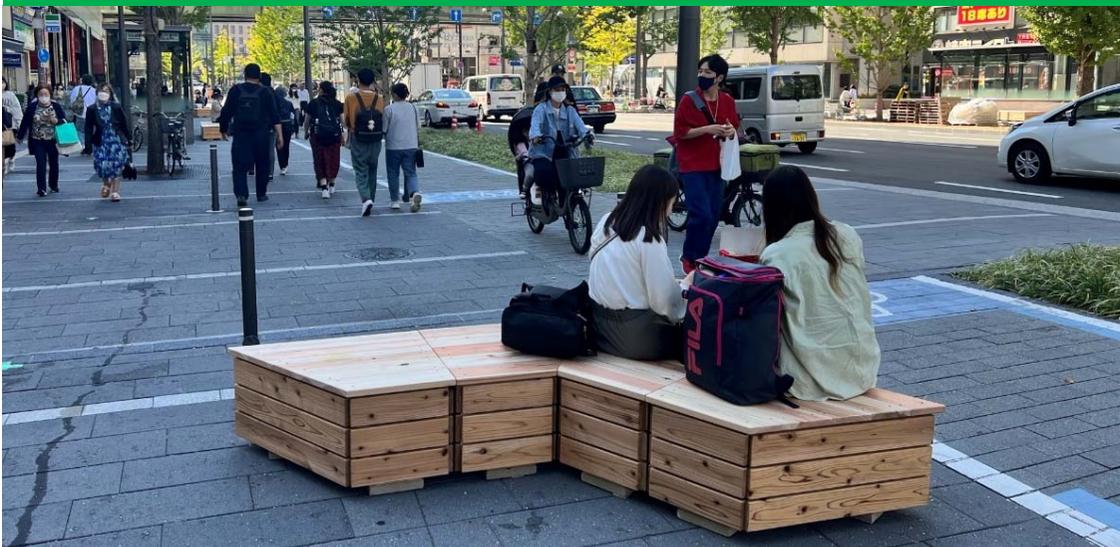
**モックアップベンチ（それ以外）**  
 ・プロトタイプベンチの簡易版を木工で作成

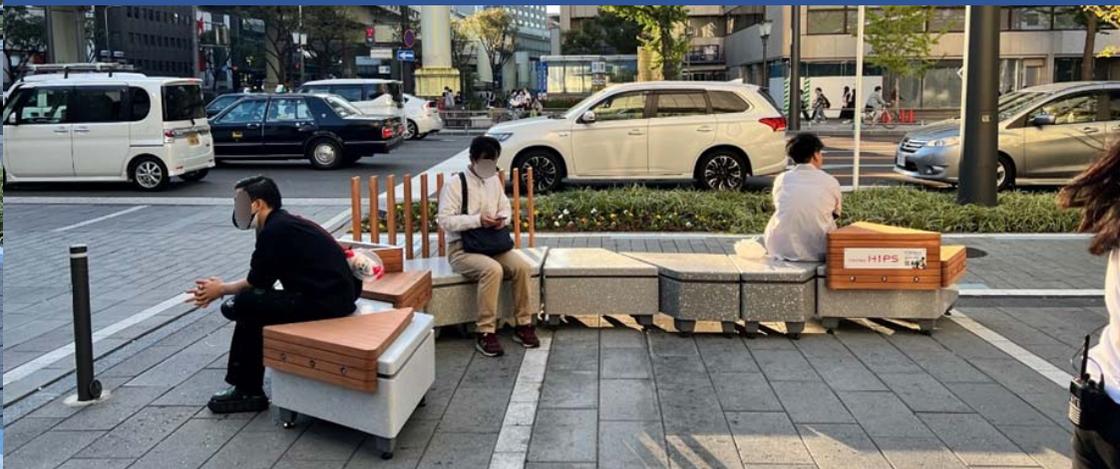
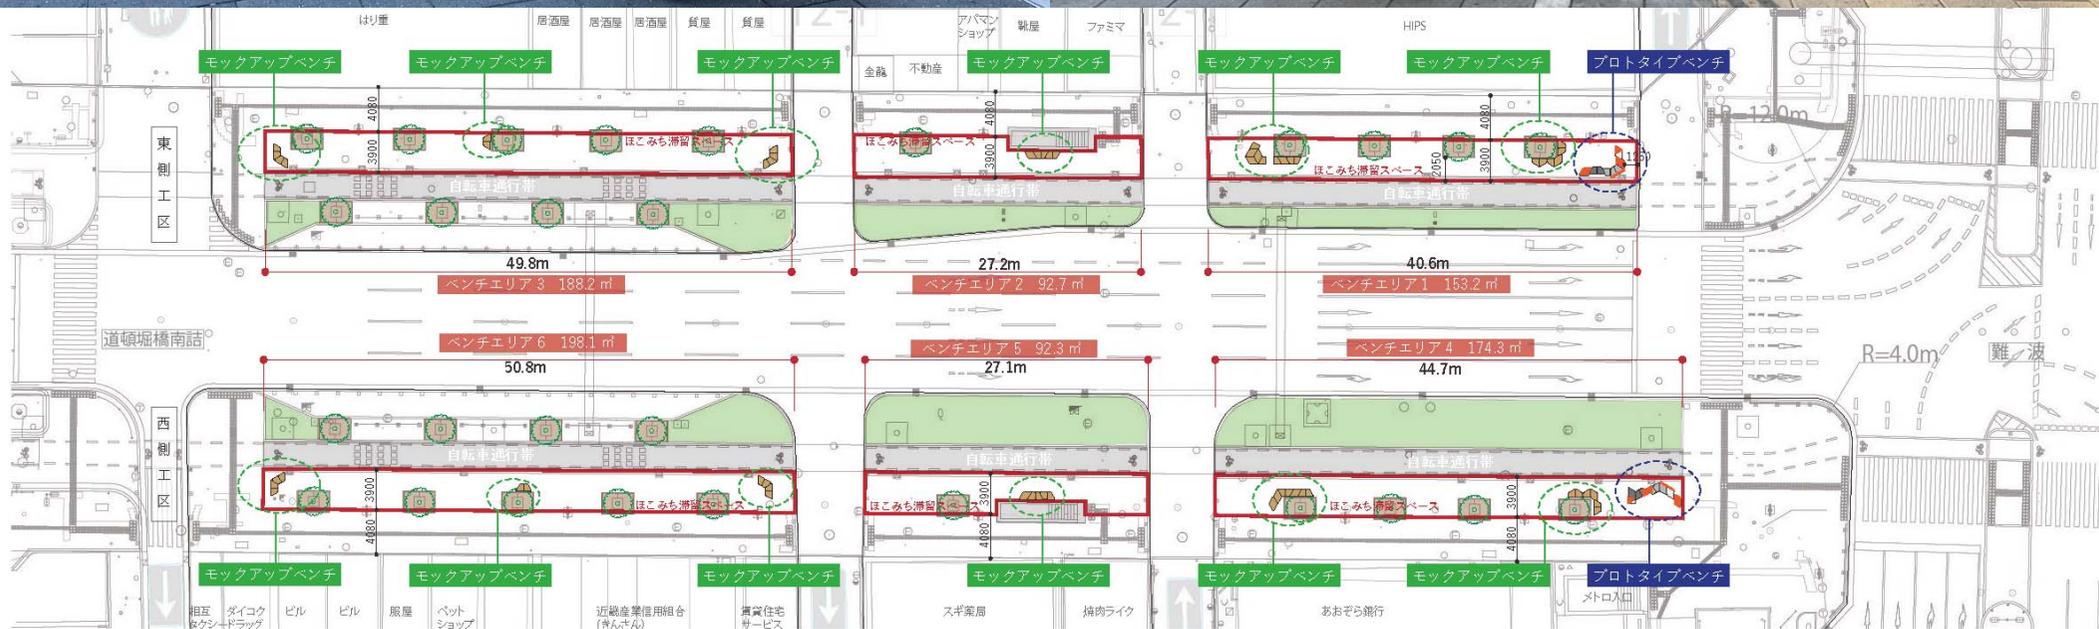
**プロトタイプベンチ（難波交差点北2カ所）**  
 ・テラゾー表面+コンクリート躯体（道路付属物を想定）  
 ・ベンチにオプションパーツを取り付け（道路協力団体占用物件を想定）  
 大阪府産材を使用

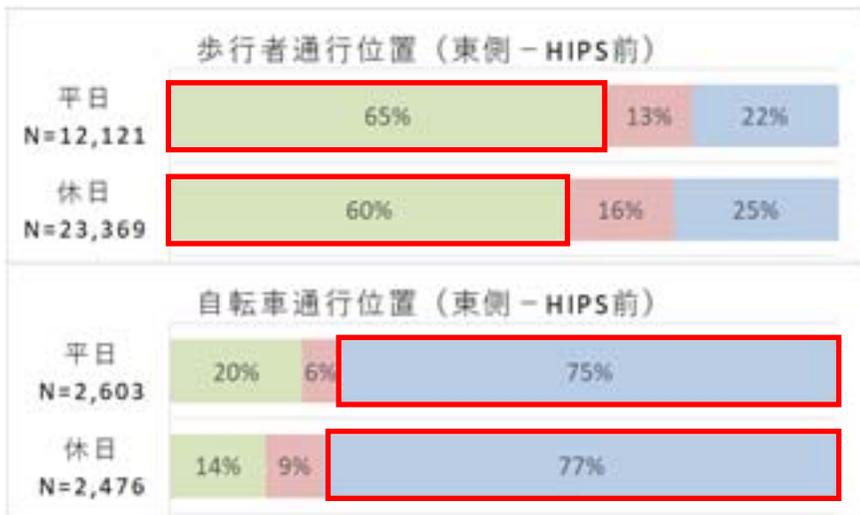
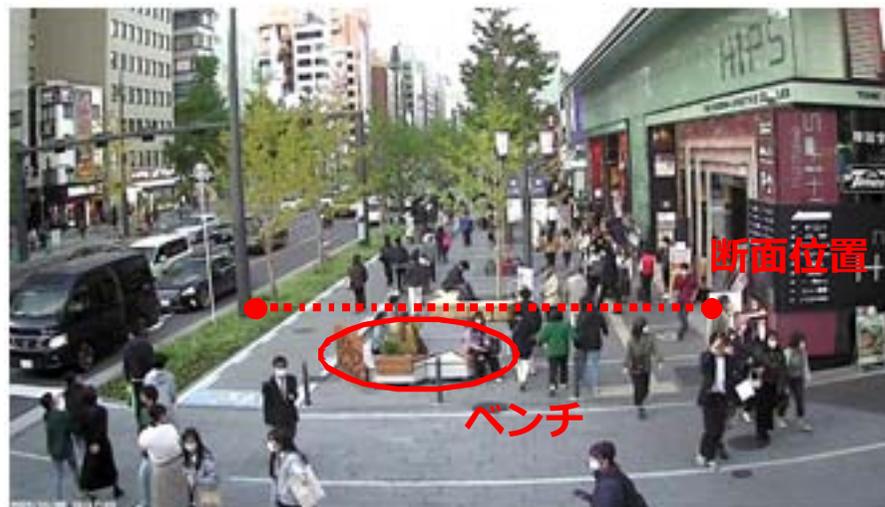
- 東側－HIPS前（11時～20時の9時間計の歩行者・自転車通行位置）

## 端部にベンチを置くことで、歩車分離、整流効果を確認

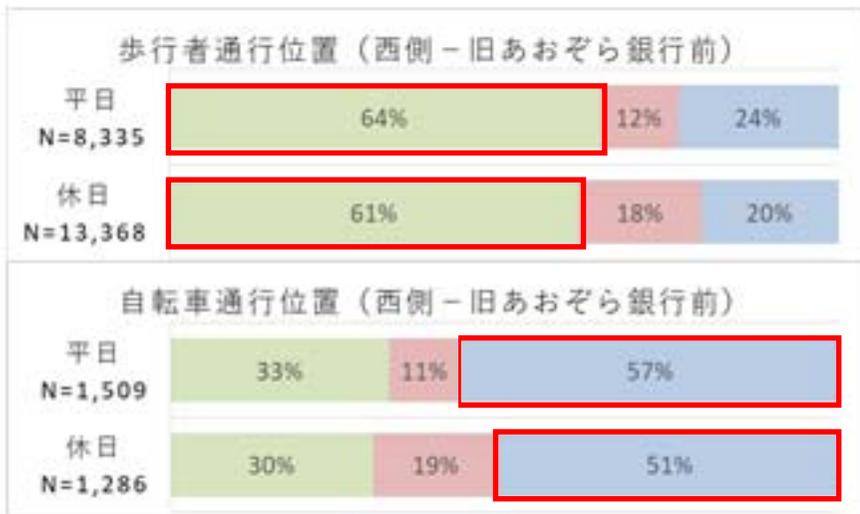
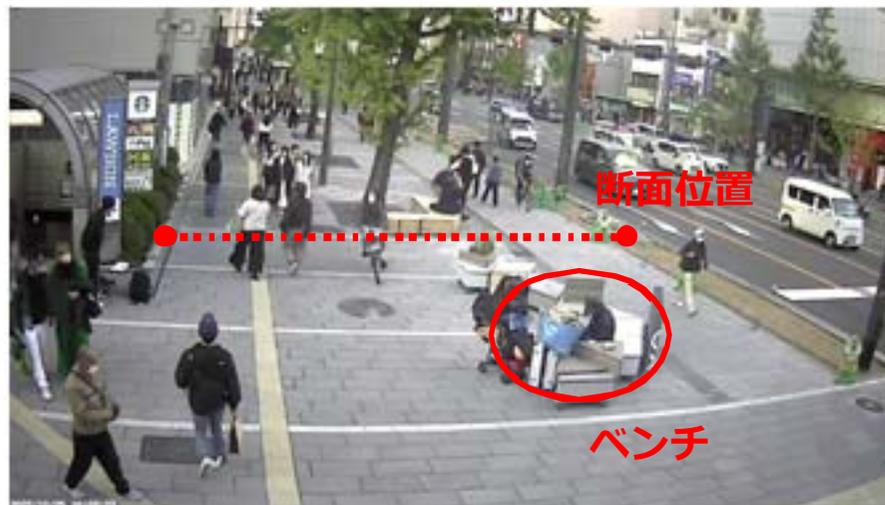
- 西側－旧あおぞら銀行前（11時～20時の9時間計の歩行者・自転車通行位置）

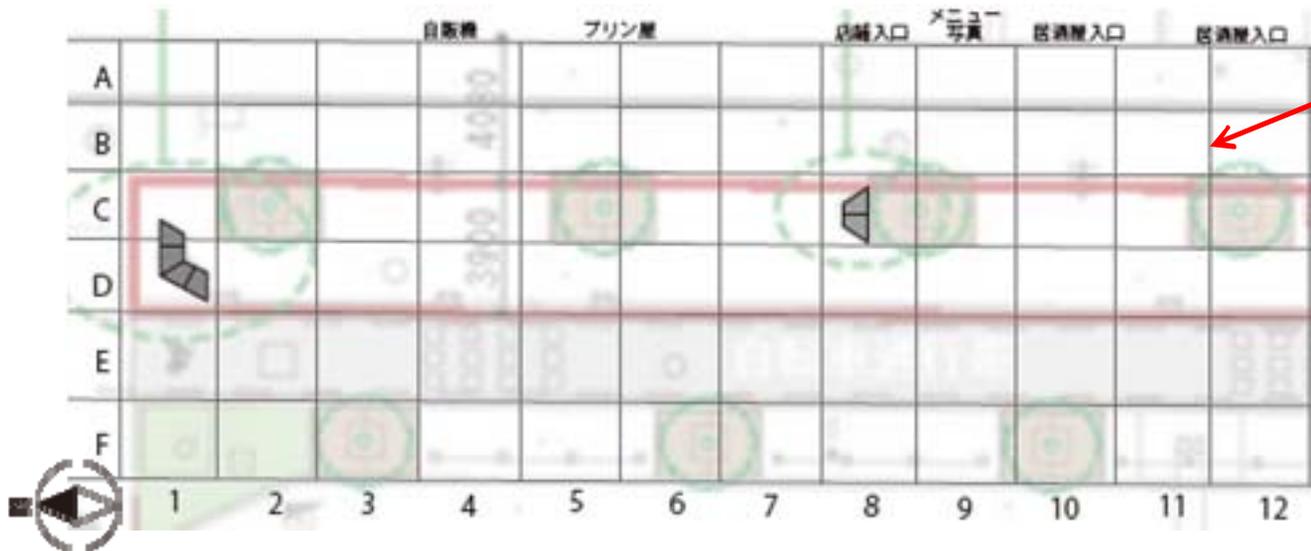
- 東側－はり重前における歩行者通行軌跡（グリッド単位）の頻度分布（毎正時から5分間のゲートカウント法による通行量を計測）

実験前と比較して、ベンチを境にして歩行者の通行量が減少しており、ベンチの設置による歩車分離・整流効果が確認できる

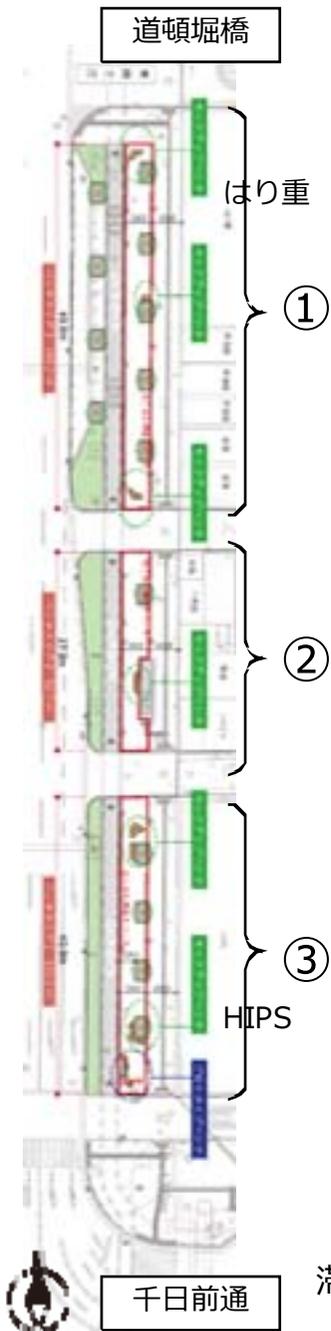
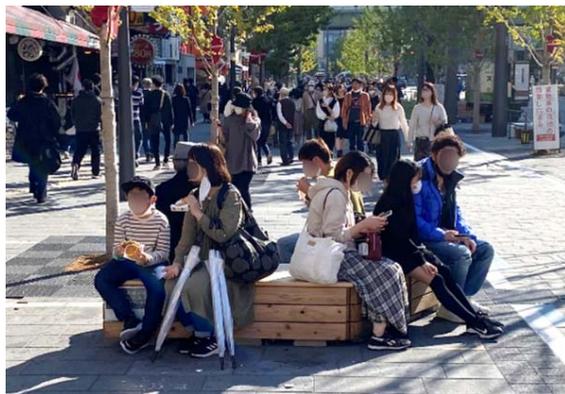
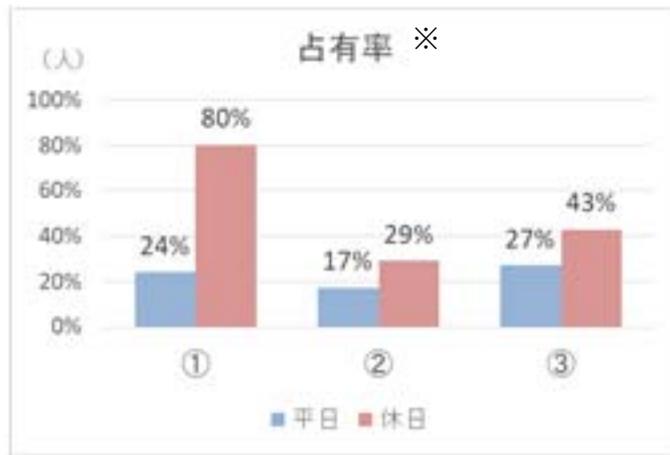
利用者からのベンチの評価は高く、利用されている割合も高い

※占有率 = 総滞留時間 / (ベンチ利用可能人数 × 調査時間)  
〔ベンチが利用されている時間の割合〕

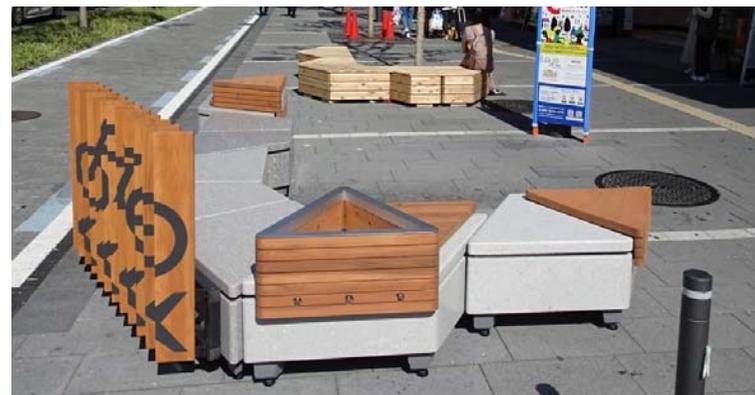
特に休日は、ベンチが利用されている  
割合が非常に高い

滞留調査：実験中 - 朝10時～、昼14時～、夜17時～  
各15分間

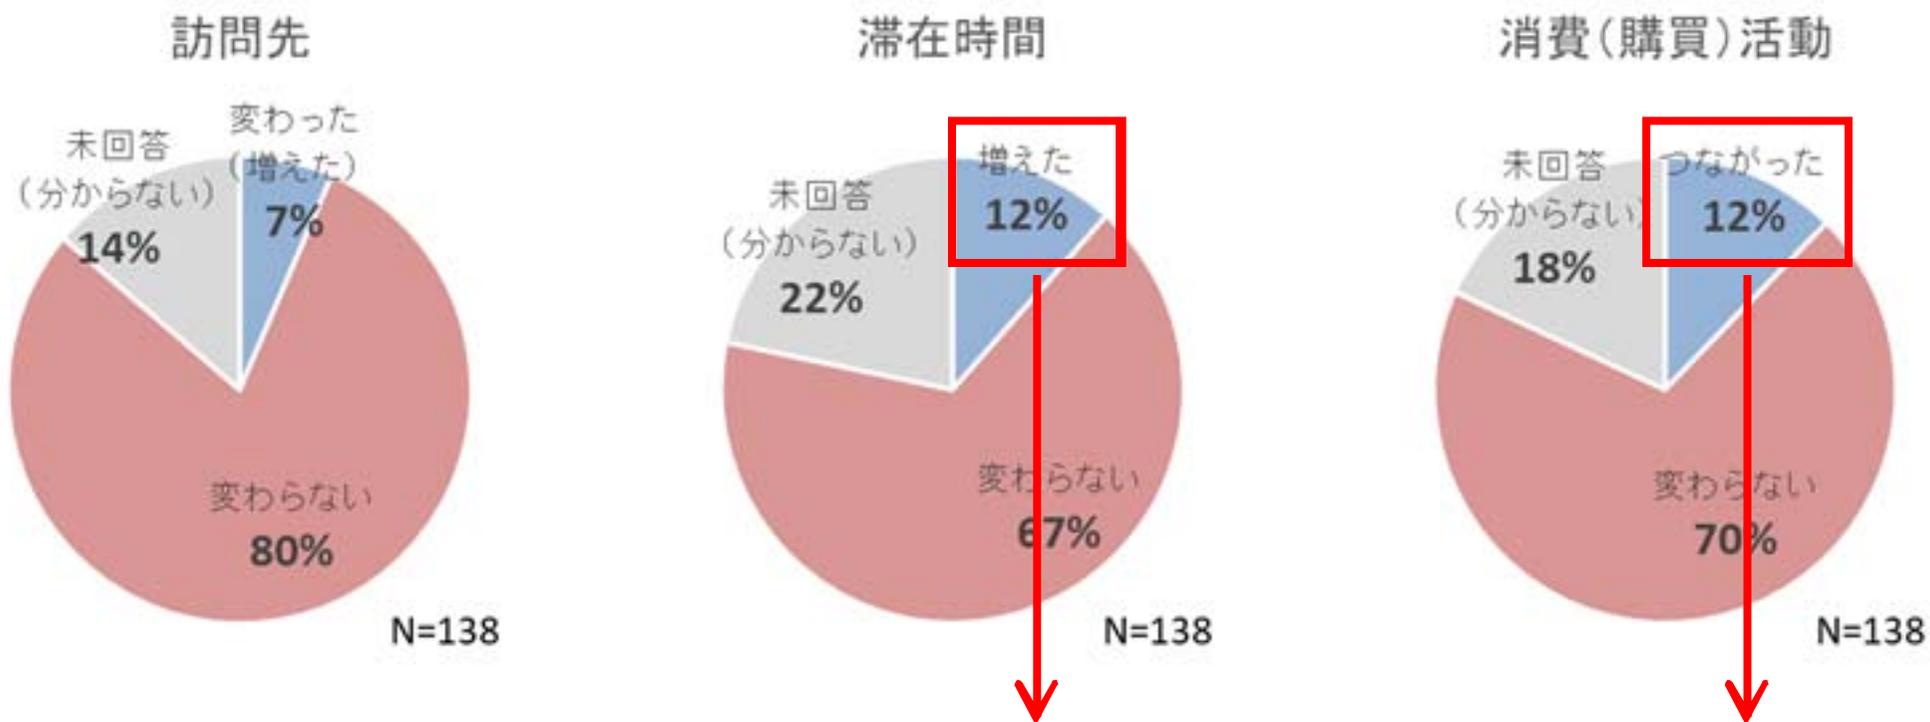
## ベンチの設置により、滞在時間や消費意欲の拡大効果も一定確認

「滞在時間が増えた」「消費（購買）活動につながった」と回答した人はいずれも平日（≠休日）の回答者（16人/68人）であり、この地域の日常的なユーザー層に対してベンチ設置による滞在効果が大きいことがうかがえる

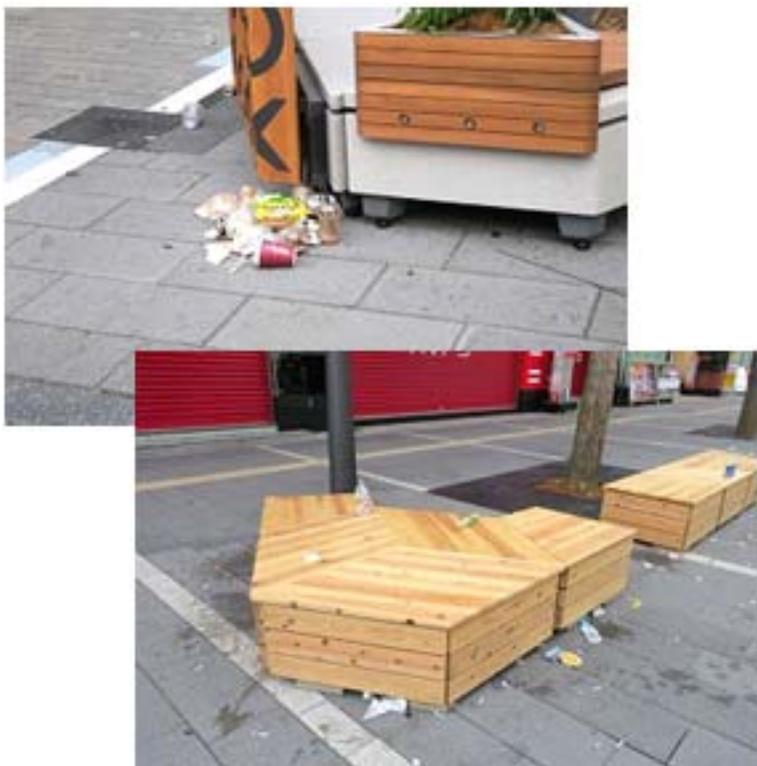
10/22(土) 8時頃の東側ベンチ周辺の状況

設置したベンチの周辺にはごみのポイ捨てが多発  
 ごみの内訳は、たばこの吸い殻が最も多く、次いでその他 (主に飲食ごみ)

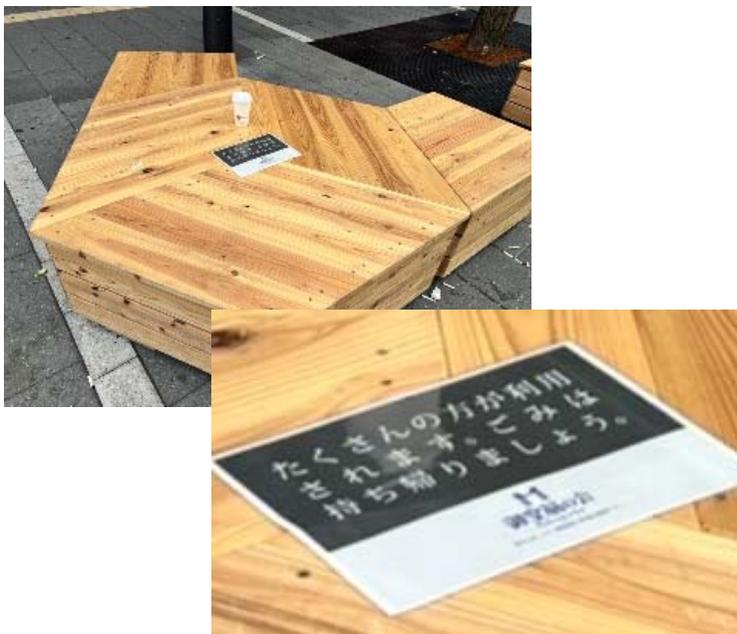
東側・西側ベンチ周辺の合計 (8時~20時)

注意喚起により、休日は東西ともに大きく減少し一定の効果が認められたが、平日は微増又は変わらず

日常的にポイ捨てを繰り返している層 (平日の利用者) には啓発の効果は小さいが、たまに利用する層 (休日の利用者) には効果が大きいことがうかがえる

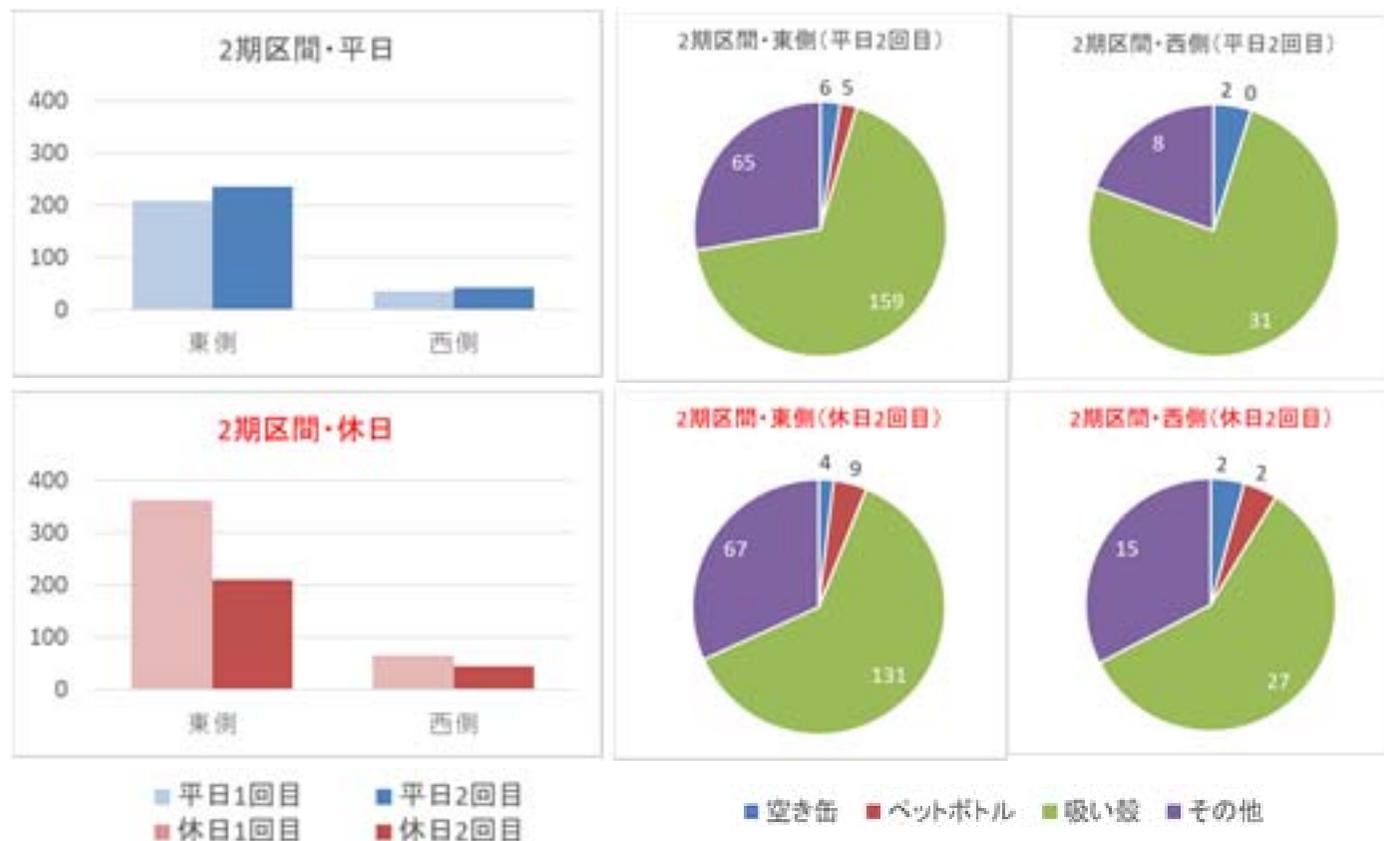
実験中、ベンチ・植栽周りにごみが大量に発生したことを踏まえ、1回目と2回目の調査の間に啓発看板を掲示

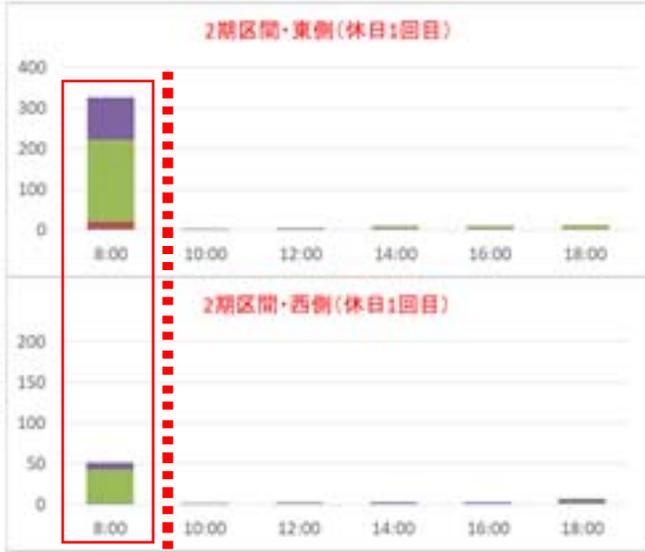
➤ 休日1回目 : 10/22(土)

9時頃  
ターミナル清掃  
(環境局)

全調査日において9時頃ターミナル清掃 (環境局) が入っており、8時台のごみ量が全体の3/4以上を占めることから、ごみの大部分は前日の18時から翌8時の夜間に発生しているものと考えられる

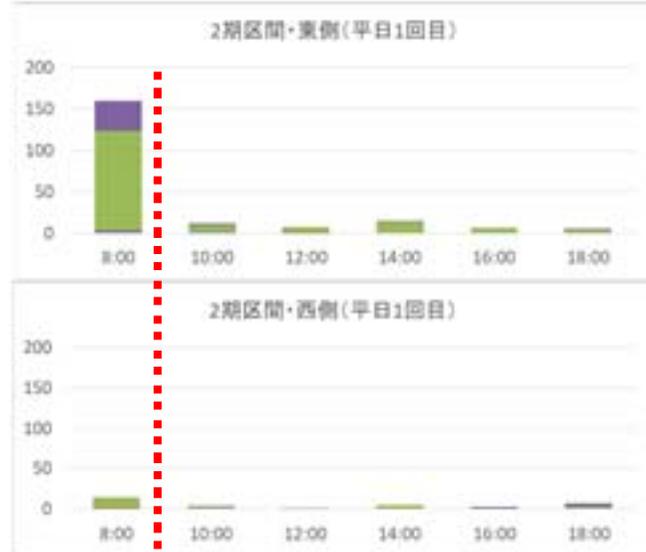
➤ 平日1回目 : 10/25(火)

9時頃  
ターミナル清掃  
(環境局)

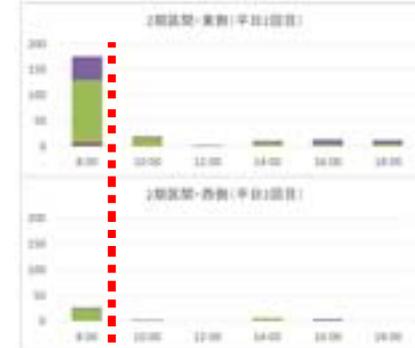
➤ 平日2回目 : 11/2(水)

ターミナル清掃

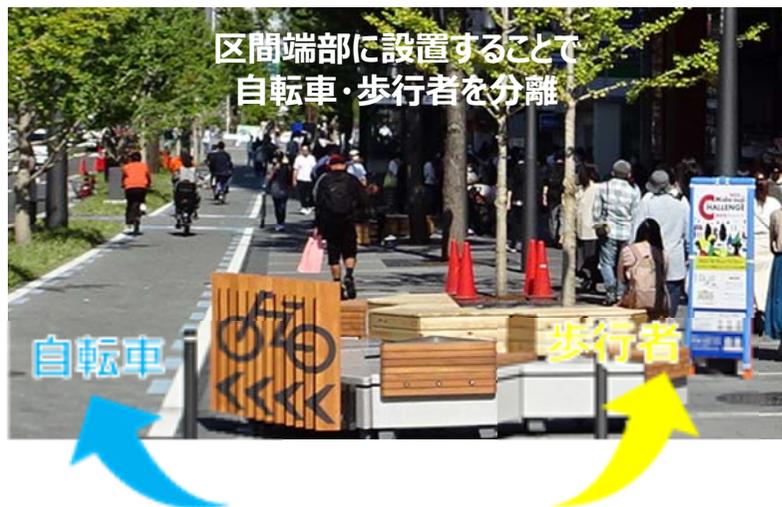
## 整流化効果

- ・ベンチは、にぎわいづくりに加え、歩道内の整流化や自動車進入抑制等の観点から必要な施設であることを確認

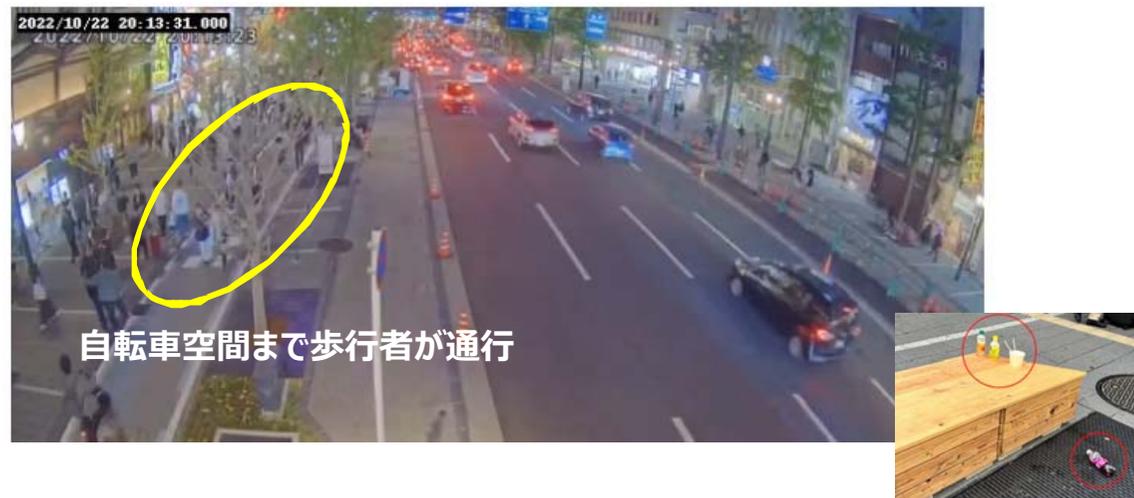
## 歩行者が多い時間帯の通行状況

- ・しかし、特に東側区間では、歩行者が集中するタイミングでは、自転車道側含めて人があふれる状況も発生
- ・また、ベンチ周りではごみの問題も発生

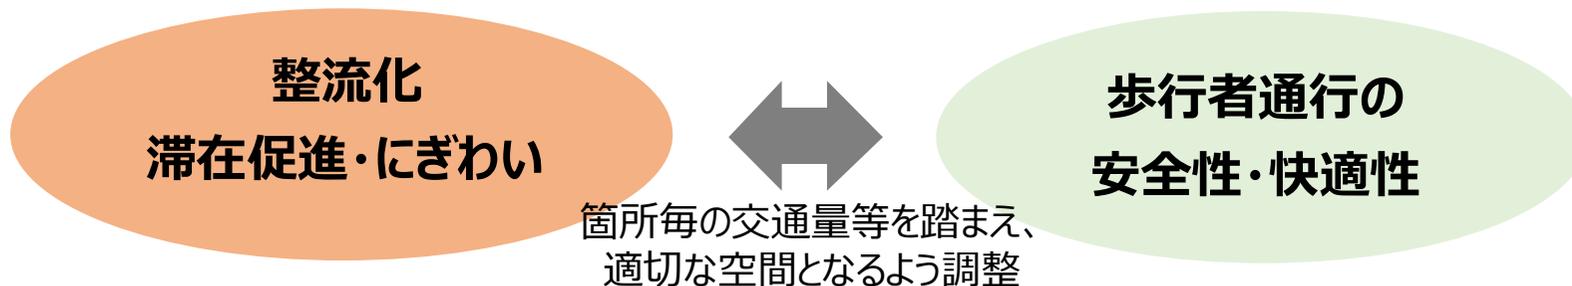
## ベンチ設置の方針

- ✓ 自歩の整流化・車止めを行うとともに、休憩滞在機能を兼ねる施設としてベンチを設置
- ✓ 歩行者の通行安全性・快適性を損なうことがないよう設置
