「太陽光発電を利用したアクリルゲル粘着材の耐久性」

事業者：株式会社ケー・エフ・シー

<研究内容について>

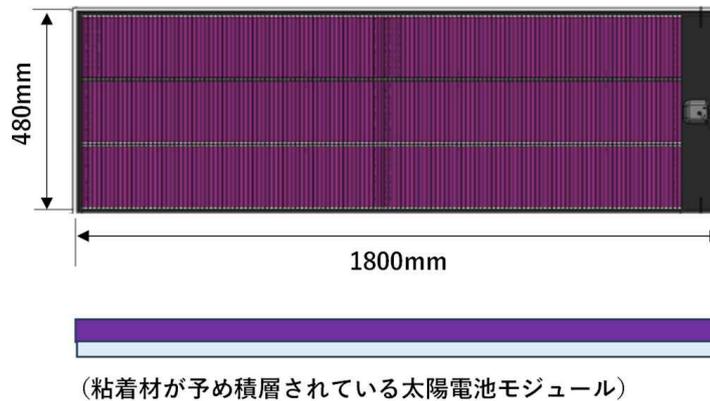
太陽電池モジュールの概要図

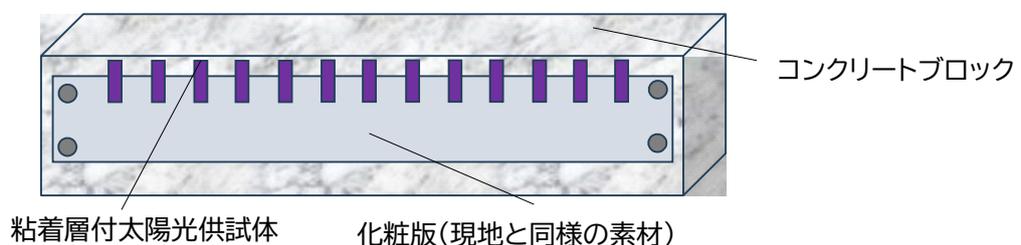
a.屋外に配置する供試体

太陽電池モジュールと同様の環境下に以下のように試験用の供試体を設置します。試験実施時に、1ピースずつ切り取った供試体を複数枚現場から持ち帰り、データを取得します。

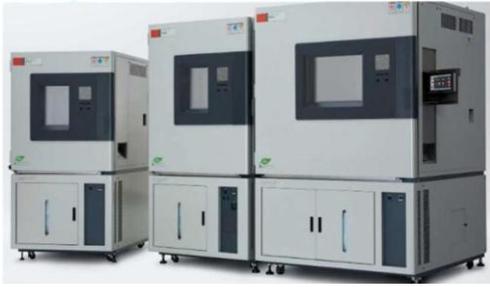
屋外供試体との比較を行うため、恒温恒湿槽の内部にも供試体を設置・養生し、試験に使用します。

恒温恒湿槽

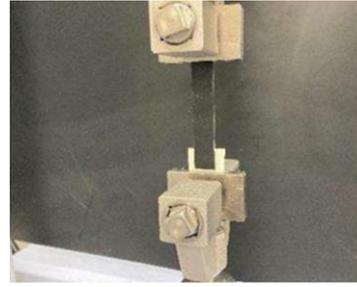
せん断付着試験状況例

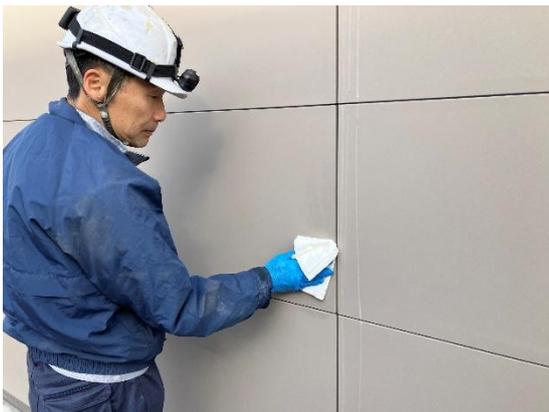
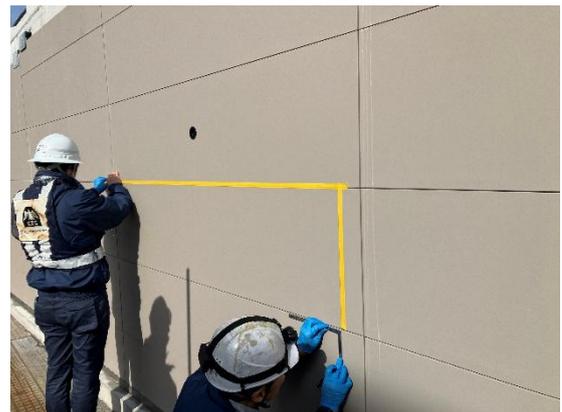
① 設置箇所のマーキング・粉塵除去

太陽電池モジュールの設置箇所にあらかじめ付着している粉塵等を除去し、太陽電池モジュールの大きさに合わせて、マーキングを行います。

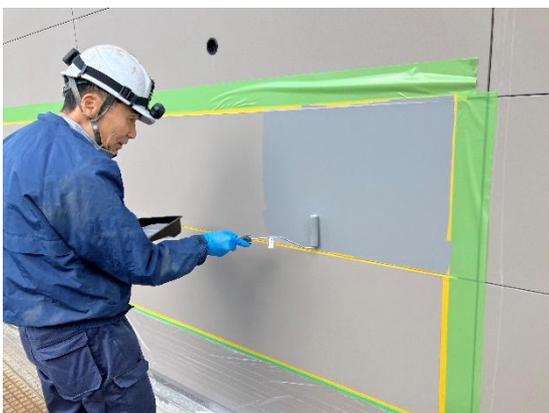
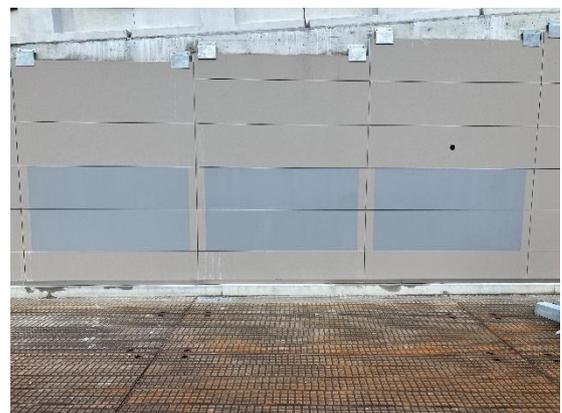
② プライマー(下地)塗布

化粧版と太陽電池モジュールの密着性を高め、接着を補う役割としてプライマーを塗布します。

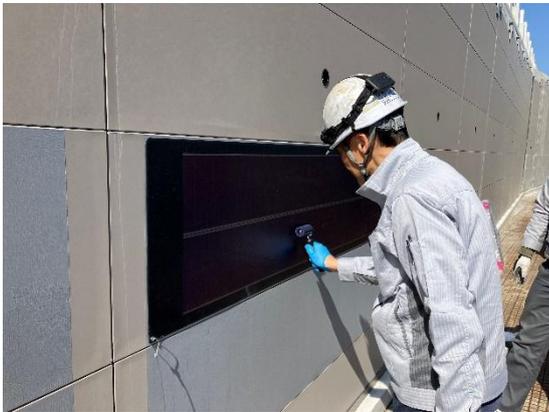
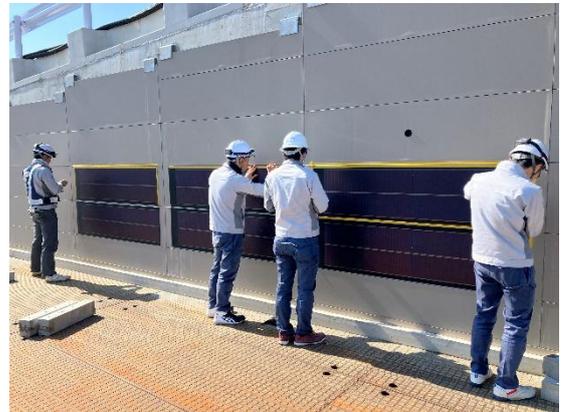
③ 太陽電池モジュールの設置

粘着材があらかじめ積層された太陽電池モジュールを設置面に空気が含まないように、端からローラーを押し当てて設置します。

今回の検証ではアクリルゲル粘着材の厚みを $150\mu\text{m}$ と $300\mu\text{m}$ に設定したものをそれぞれ3枚ずつ、計6枚の太陽電池モジュールを貼り付けます。

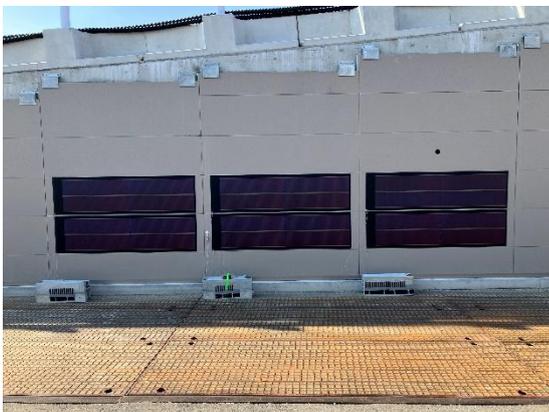
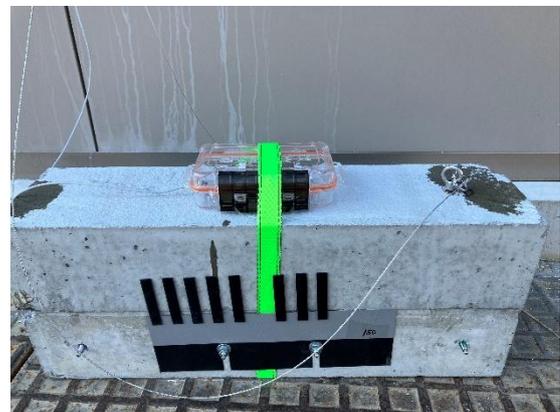
④ せん断付着試験用供試体の設置(作業完了)

最後にせん断付着試験用の供試体を設置します。強風などにより太陽電池モジュールが剥がれてしまった場合に備えて、重みのあるコンクリートブロックに試験用の供試体を設置し、太陽電池モジュールとコンクリートブロックをワイヤーでつないでおくことで、飛散防止対策を施しています。

また、浮き・剥がれの要因となる温度や湿度を常時計測するため、供試体設置箇所に温湿度管理システムの機器をアンカー等で設置固定します。

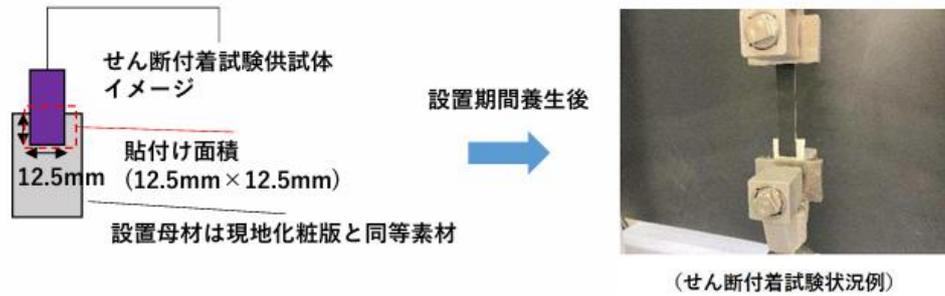
以下の供試体により粘着力のせん断付着試験を実施しました。試験機(オートグラフ:島津製作所社製)のつかみ具上側で短冊状の太陽電池モジュールをつかみ、下側で貼付け母材をつかみそれらを引張ることによりせん断付着耐力を測定しました。

せん断付着試験供試体概要とせん断付着試験イメージ

試験片数:条件後ごとに 3 供試体

試験速度:2.0mm/min

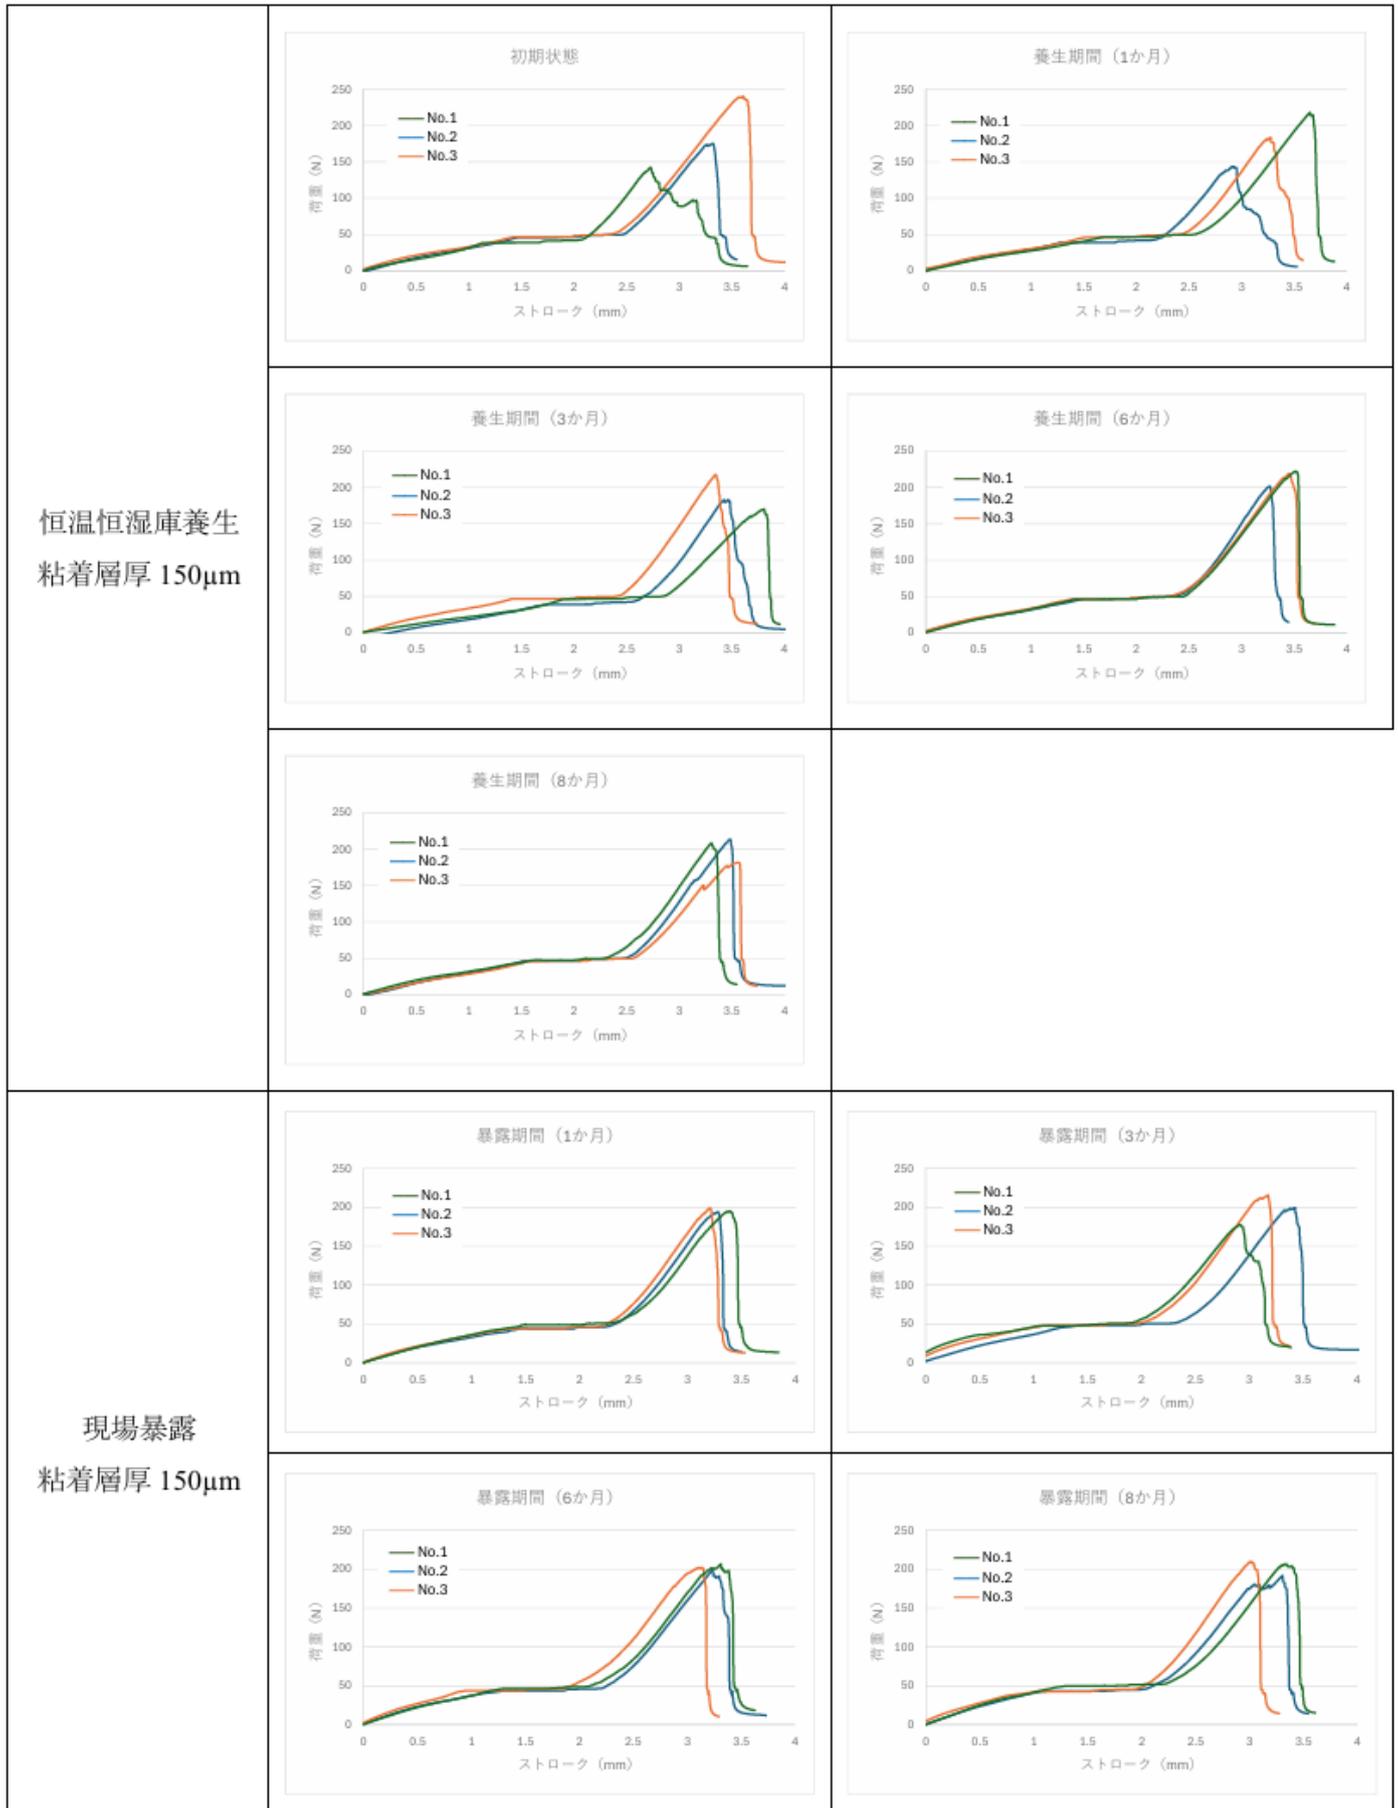
以下には、供試体ごとのせん断付着試験の荷重-ストローク曲線を示しました。

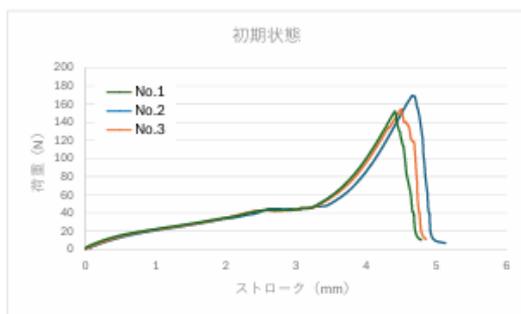
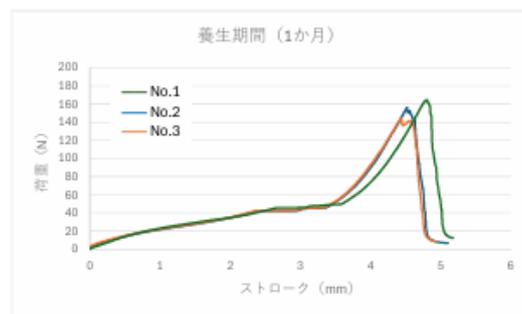
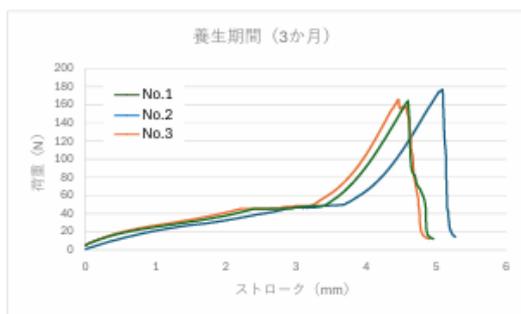
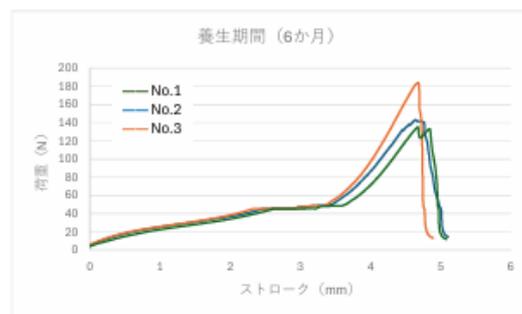
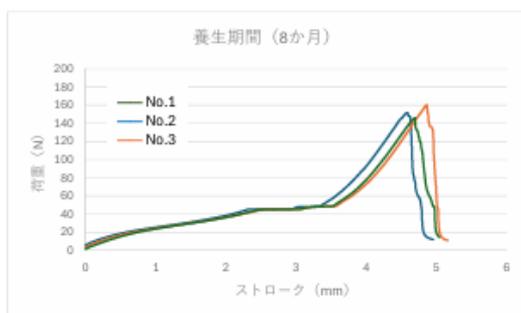
恒温恒湿庫養生
粘着層厚 300 μ m

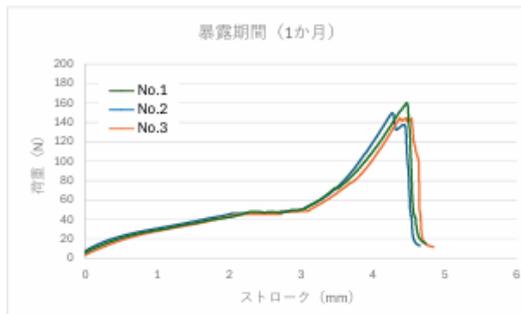
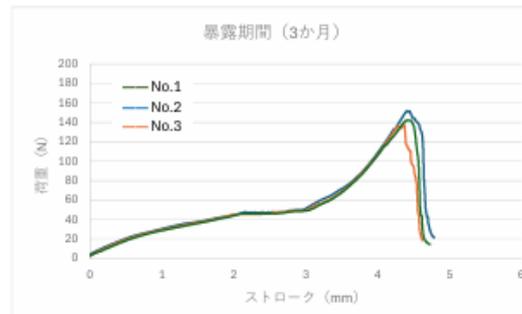
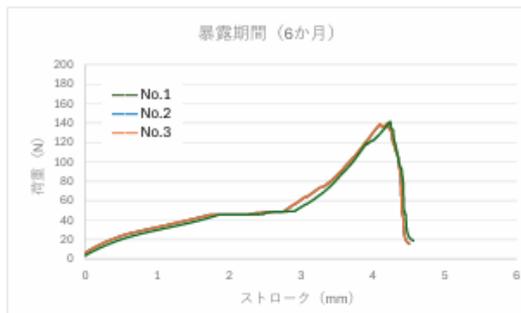
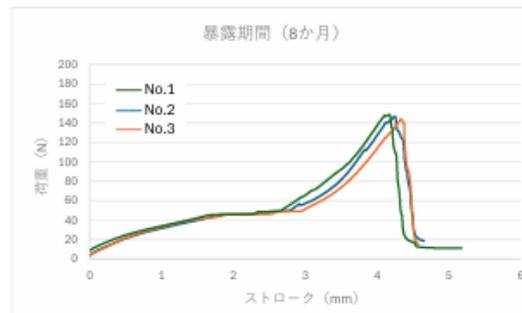
現場暴露
粘着層厚 300 μ m

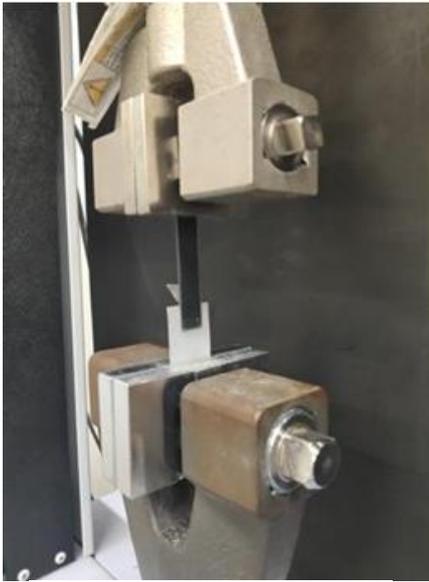
せん断付着試験実施状況

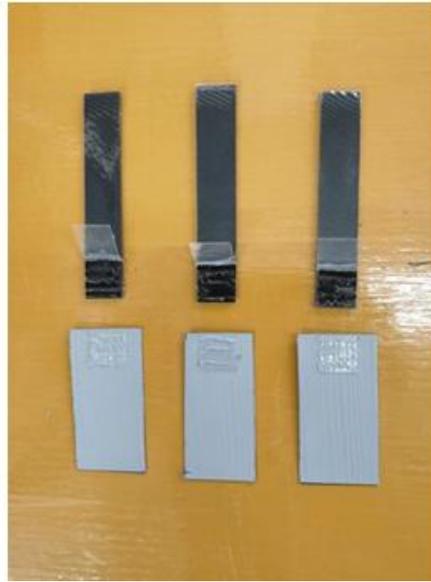
試験後供試体(代表)

なお、粘着接合部の破壊は粘着層の内部で破壊が起きる凝集破壊、粘着材と被着材料の境界面で破壊が起きる界面破壊の 2 種類あり、今回のせん断付着試験においては環境負荷の有無にかかわらず全て凝集破壊であり、接着界面の変化は確認されていません。粘着層厚 150 μm の試験体では保持率 103~109%を示しましたが、これらの差異はせん断付着試験における施工厚さ、界面状態、試験機把持条件等の影響を含む一般的な試験体間ばらつきの範囲内と考えられ、材料性能は環境負荷の有無によらず同等水準に維持されているものと判断しました。

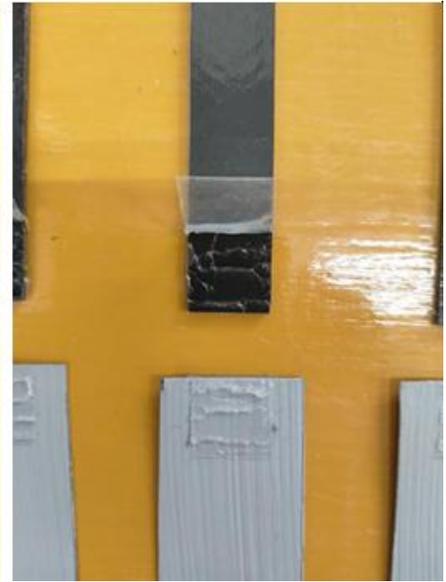
試験後供試体(拡大)
