# 第1回 建設局なにわ大放水路雨水ポンプ運転不能事象の 原因究明及び再発防止に関する有識者会議

## 説明資料

令和8年8月31日  
大阪市建設局

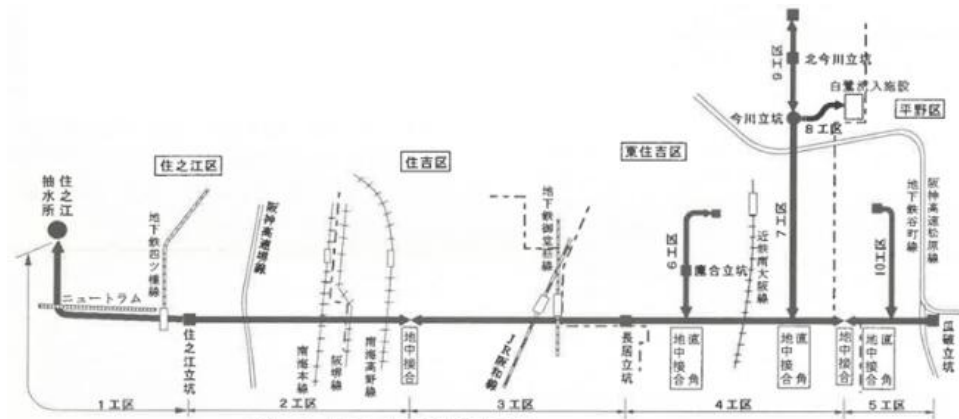
図3-1-1 なにわ大放水路平面模式図

- 現在の平野処理区内の雨水排水は、下水道整備がなされるまで、旧大和川水系の一派川である平野川によって行われてきた。
- 昭和35年度以降、公共下水道事業による整備がなされ、昭和46年度に平野市町抽水所が供用を開始
- **昭和54年の台風16号による浸水被害**を機に、昭和55年度に雨水流出係数の見直しを実施。
- **昭和57年8月3日、台風10号に伴う降雨**により、平野川水系を中心に**全市で30,000戸を超える大規模な浸水被害が発生**。(ポンプの運転調整によりポンプの全能力の発揮はできていない)
- 「平野川流域内水対策調査委員会」で示された方策「なにわ大放水路」、「住之江抽水所」の建設を決定。
- 昭和59年度より、「**なにわ大放水路**」を構成する幹線整備に着手し、段階的な貯留運用を実施しつつ、**平成8年度に幹線整備を完了**。
- 「**住之江抽水所**」においても、平成元年より築造工事に着手し、**平成11年度に整備を完了**。
- **平成12年度より、「なにわ大放水路」は供用を開始**。

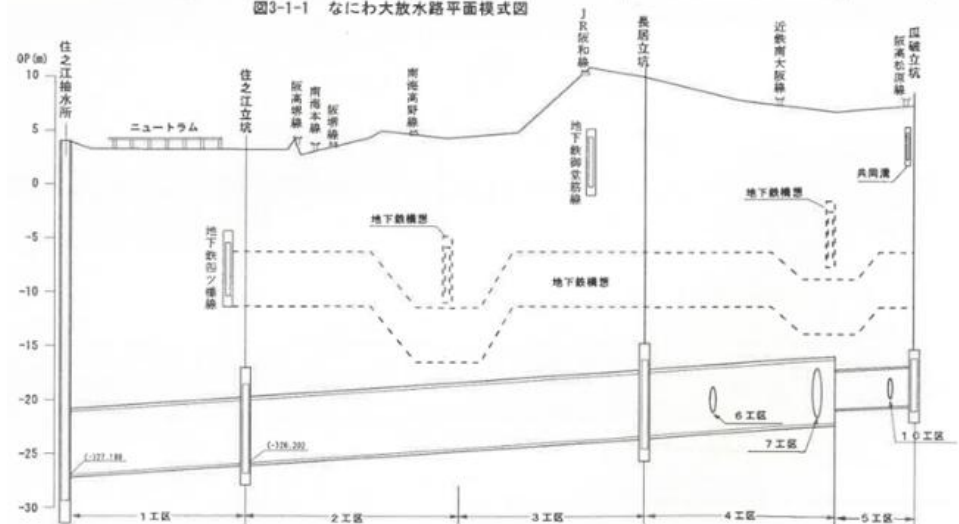
図3-1-2 なにわ大放水路縦断模式図

「なにわ大放水路」は、大阪府の「寝屋川南部地下河川」に接続されており、「なにわ大放水路」が一定の水位(O.P.-10.60m)に達すると「南部地下河川」へ貯留水が流入する仕組み

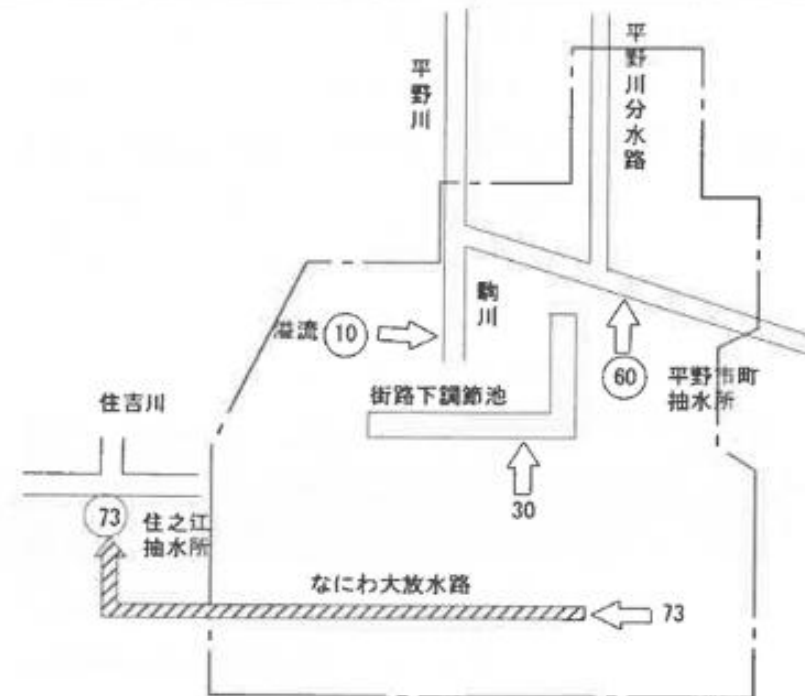
図2-2-2 計画流量図

- 排水区域 : 2,540ha  
 計画雨水量 : 173m<sup>3</sup>/s  
 ・平野市町抽水所より平野川へ排水\_\_60m<sup>3</sup>/s  
 ・駒川へ溢流\_\_10m<sup>3</sup>/s  
 ・街路下調節池へ貯留\_\_30m<sup>3</sup>/s  
 ・住之江抽水所より住吉川へ排水\_\_73m<sup>3</sup>/s

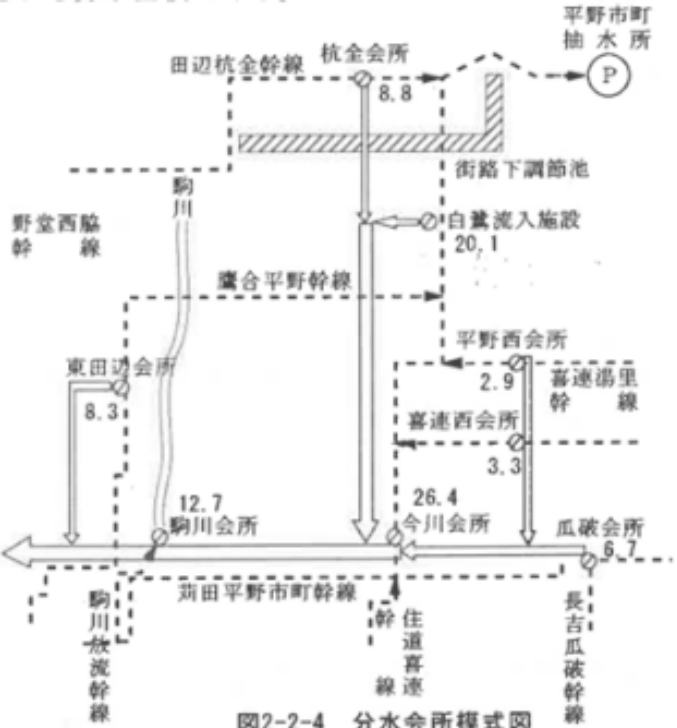
図2-2-4 分水会所模式図

- 基本的な考え
  - 分水点下流部における既設管能力の最大活用
  - 分水点における施工スペースの確保

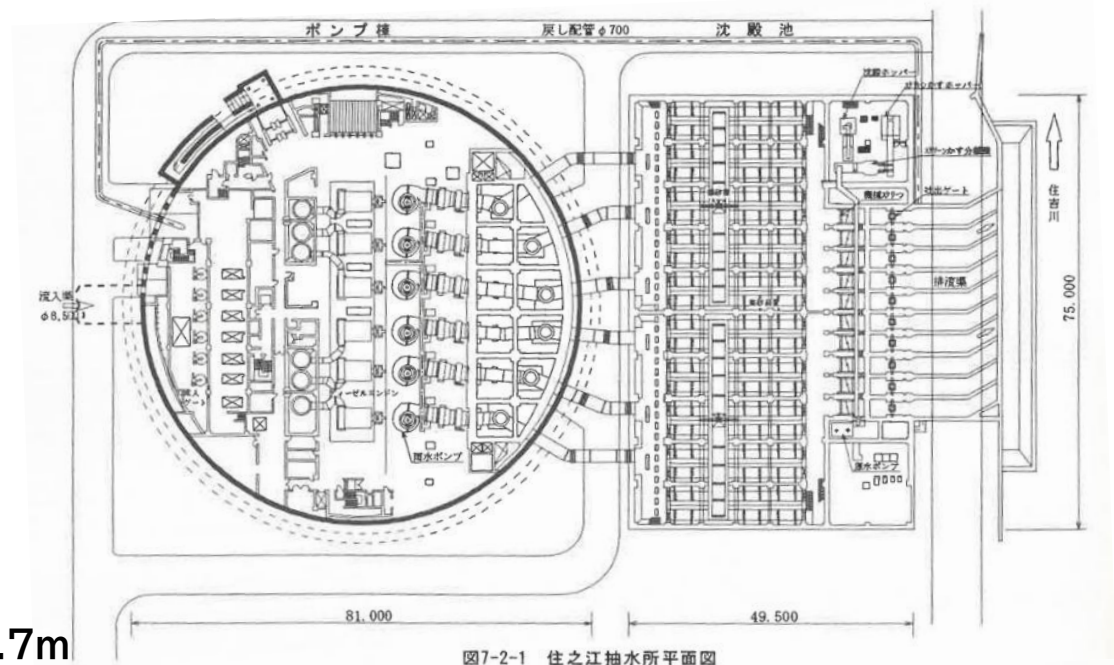
図7-2-1 住之江抽水所平面図

- ポンプ室 : SRC造(地上3階、地下5階)
- 沈砂池 : 後段式沈砂池(10水路)
- ポンプ設備 : 雨水ポンプ

- 規模(ポンプ棟): 地上3階 地下5階
- 規模(沈砂池) : 幅7m×長さ24.5m×水深4.7m

- 構造種別 : (主体) 鉄骨鉄筋コンクリート  
(基礎) 直接基礎
- 架構形式 : 鉄筋コンクリート耐震壁を含む  
ラーメン架構

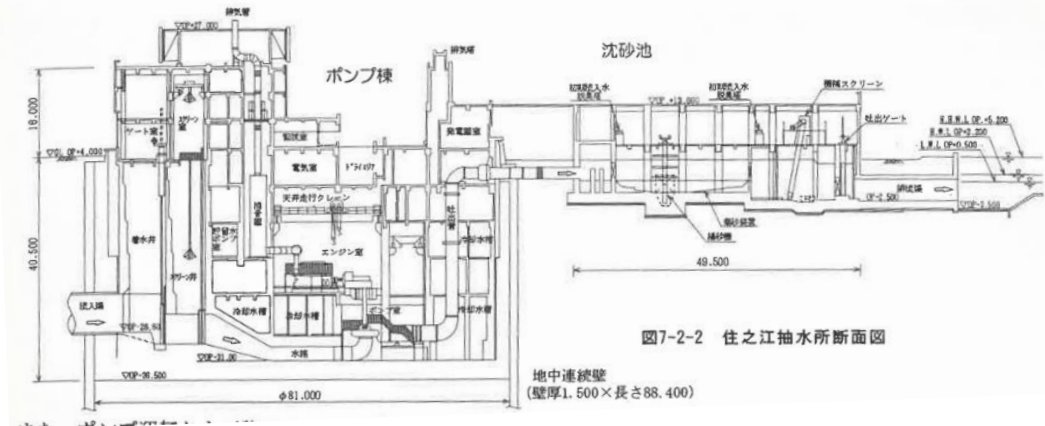
図7-2-2 住之江抽水所断面図

地中連続壁  
(壁厚1,500×長さ88,400)

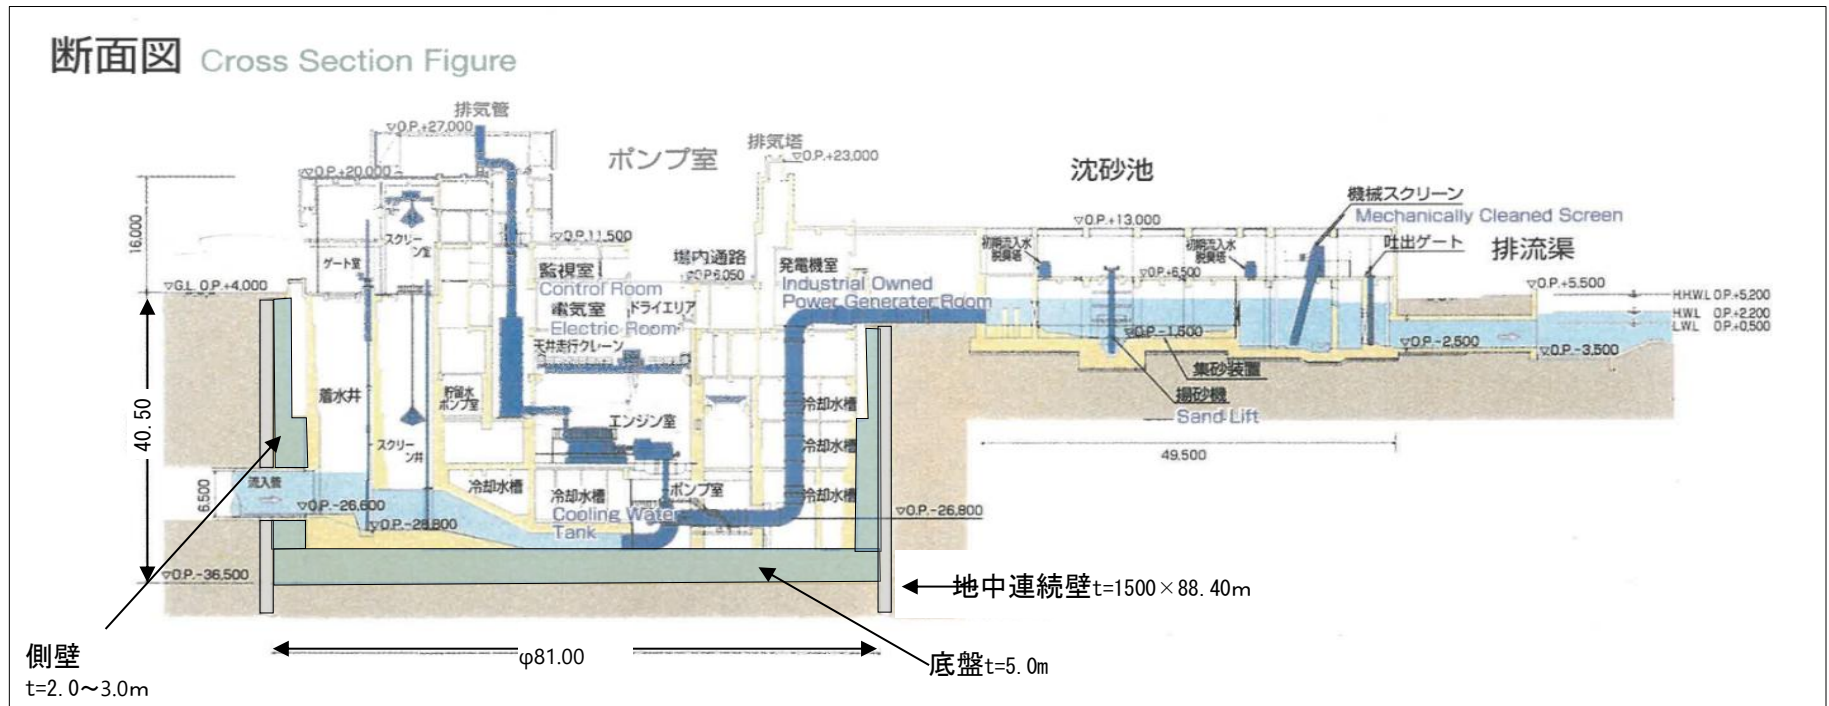
- 土木設計 : 底盤・地中連続壁・側壁
- 建築設計 : 底盤上の上部構造として独立設計(底盤を境に分離)
- 側壁(土圧作用部) : 建屋側の壁・柱と相互影響を避けるため建屋と隙間を確保しエキスパンションを設ける。
- 底盤 : 建築鉛直力・水平力+浮力+側壁からの土圧を考慮し土木側で設計

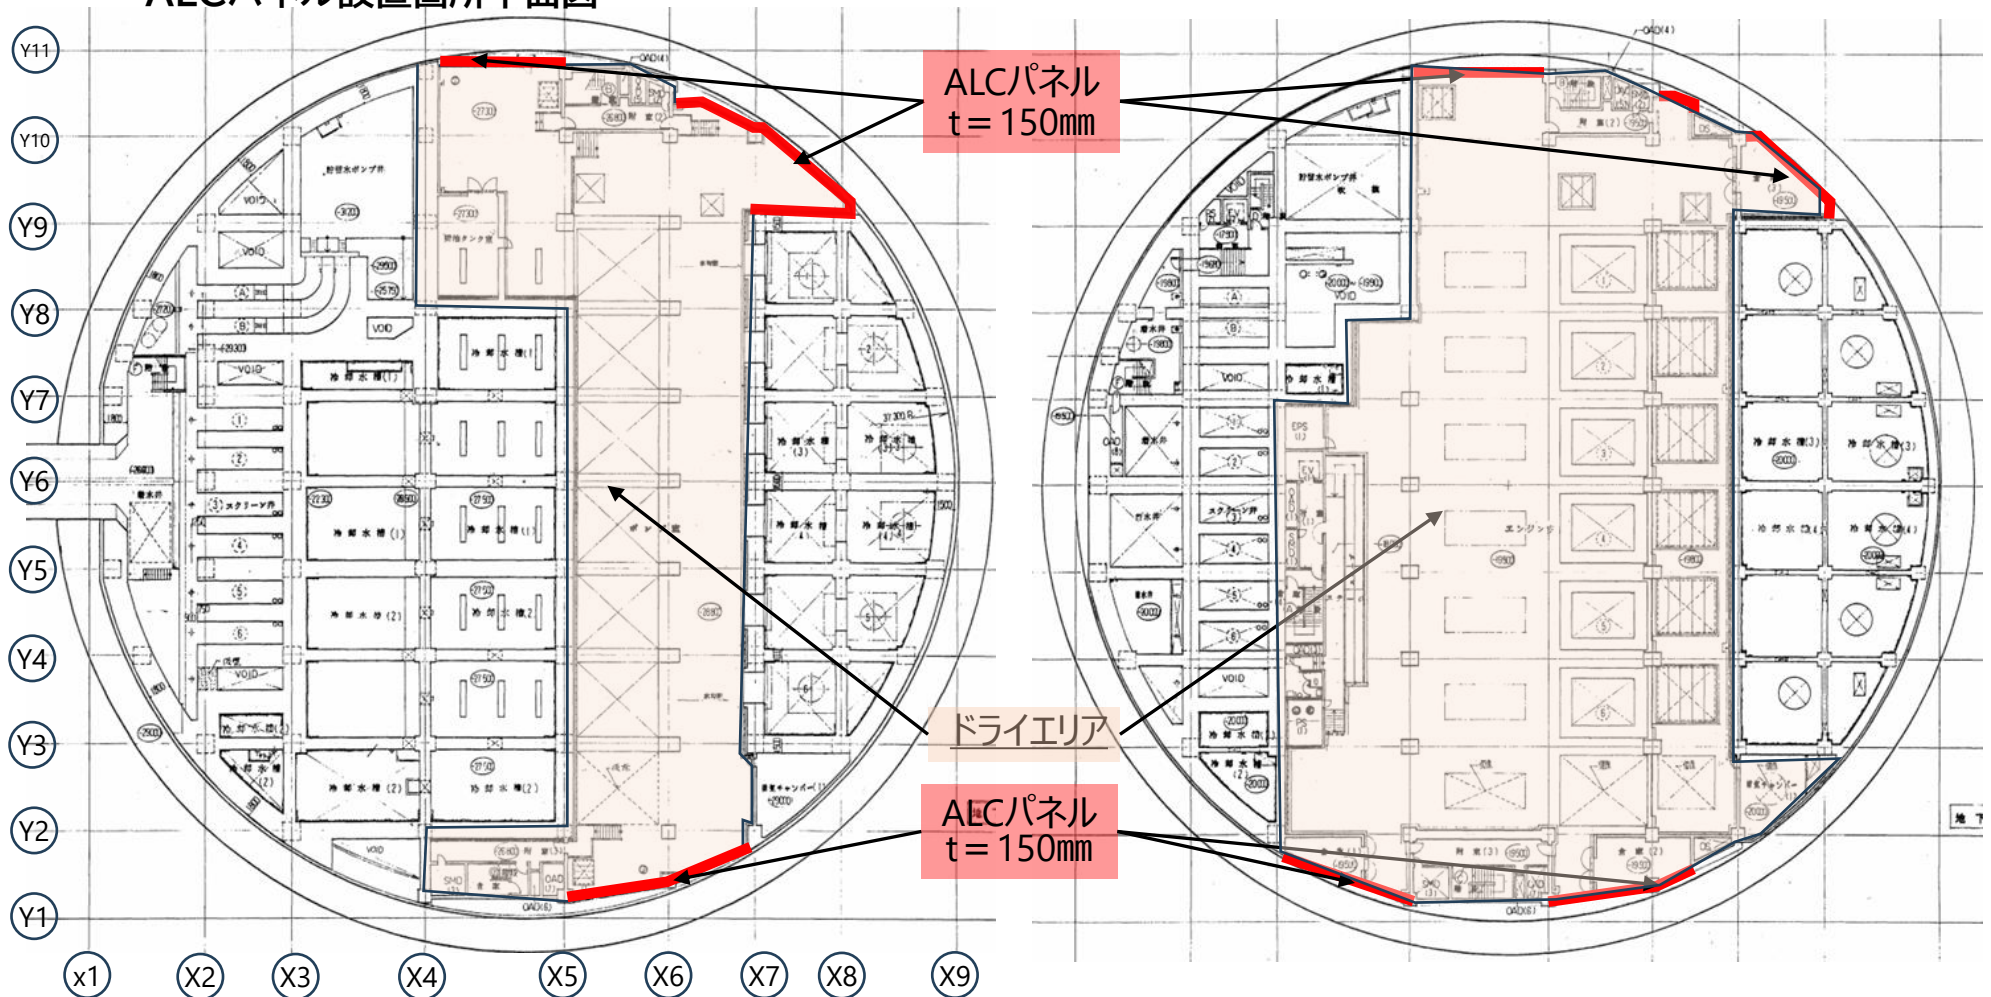
・ALCパネル設置箇所平面図

B5F 平面図：ポンプ室

B4F 平面図：エンジン室

**ALCパネル**： 本体の構造上は鉄骨鉄筋コンクリート造の柱と梁で持たせるラーメン構造であることから、A L Cパネルは施設内の間仕切壁の役割として設置。  
取付は、開口の上部と下部の鉄製の金物で取り付けられている。  
下記にALCパネル取付金具を示す。

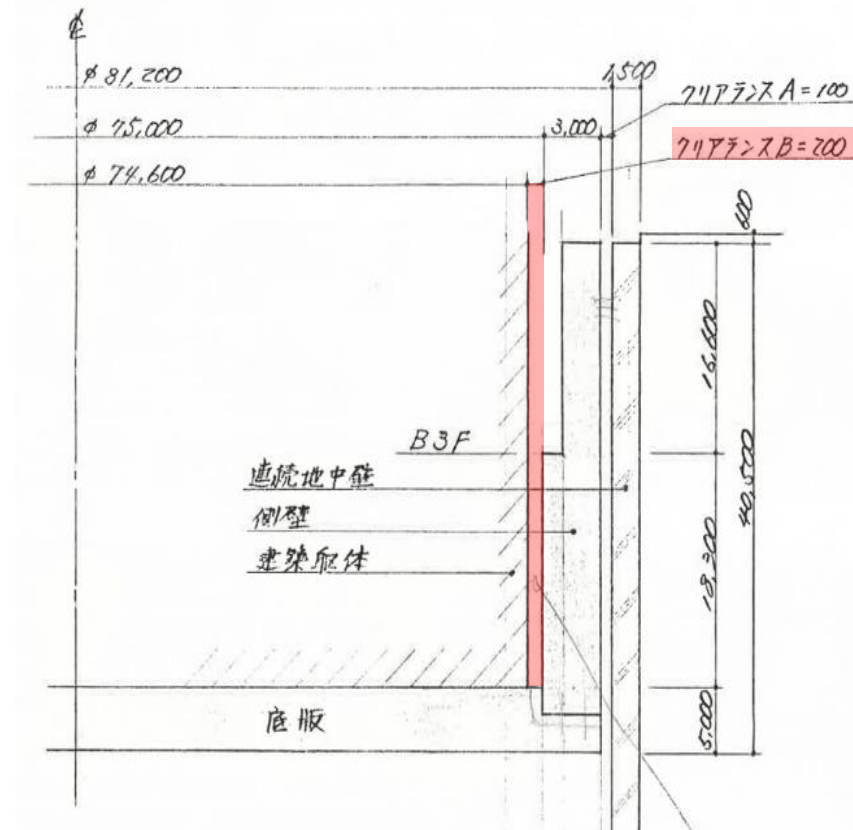
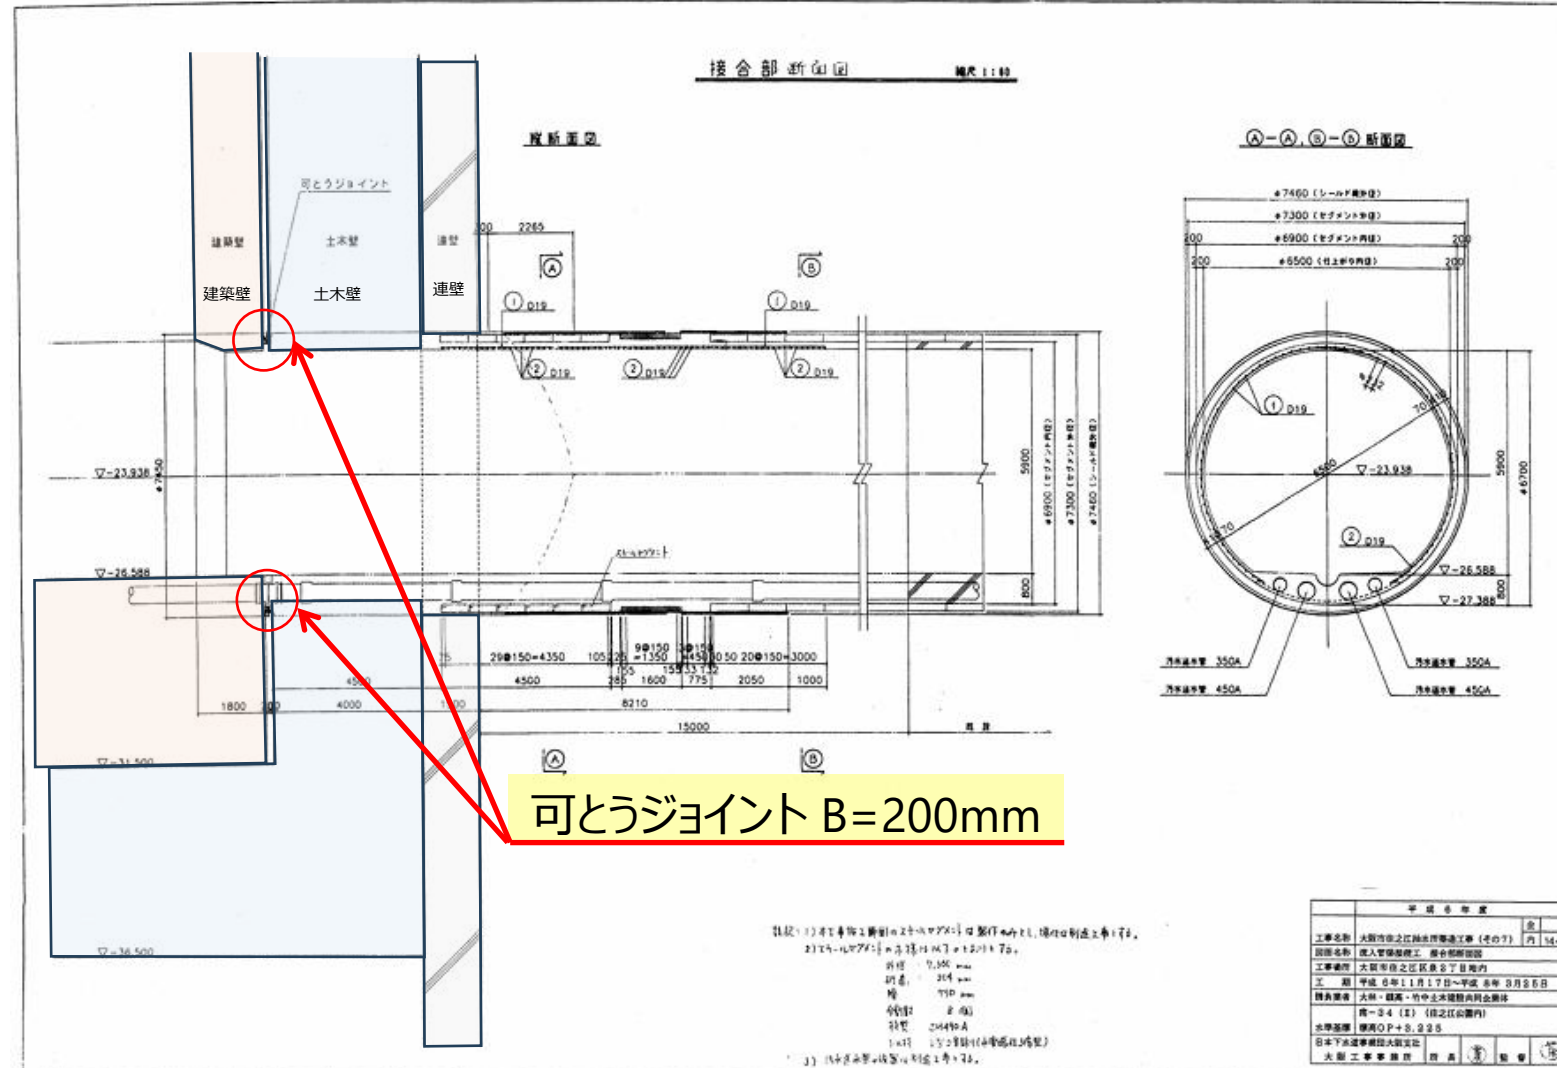
- 目的 : 地中連続壁の施工鉛直精度 + 地震時の側壁・建築躯体の変位を吸収

➢ 地震時変位 = (土木側壁相対変位) + (建築躯体相対変位)  
= 4.0cm + 0.45cm = 4.45cm

B5FL~B3FL: 200mm

B3FL~1FL : 1,200mm

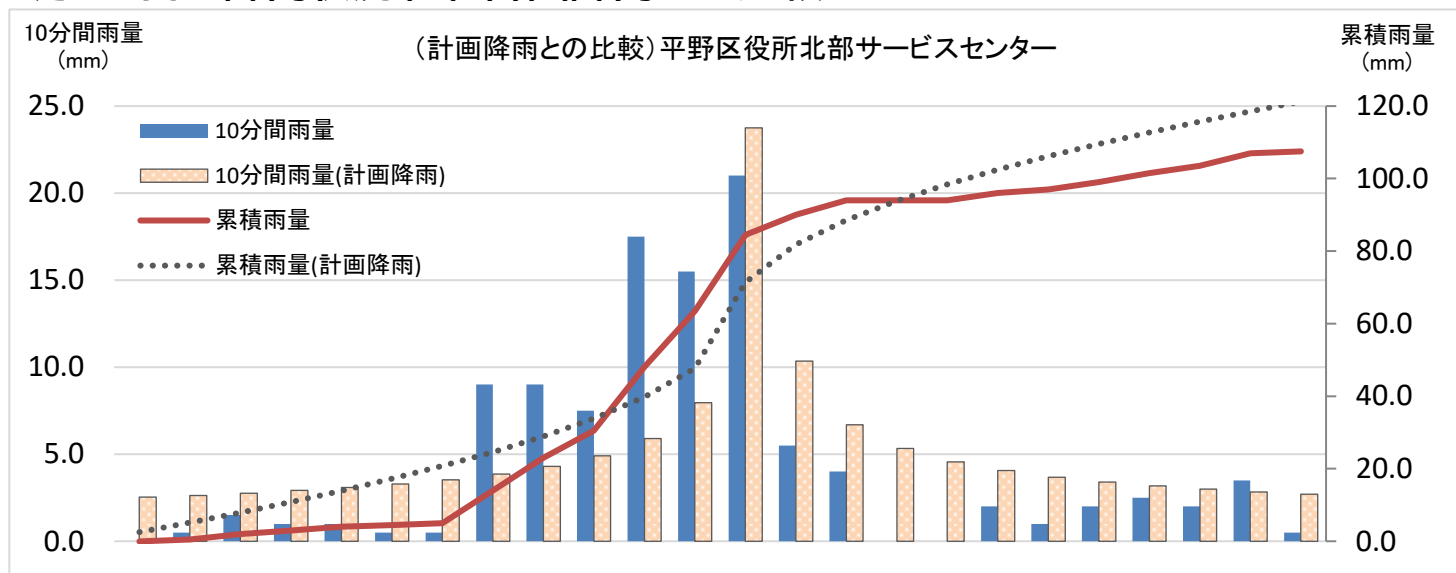
実降雨  
1時間強度 83.0mm  
10分間強度 21.0mm

計画降雨  
1時間強度 60.0mm  
10分間強度 23.8mm

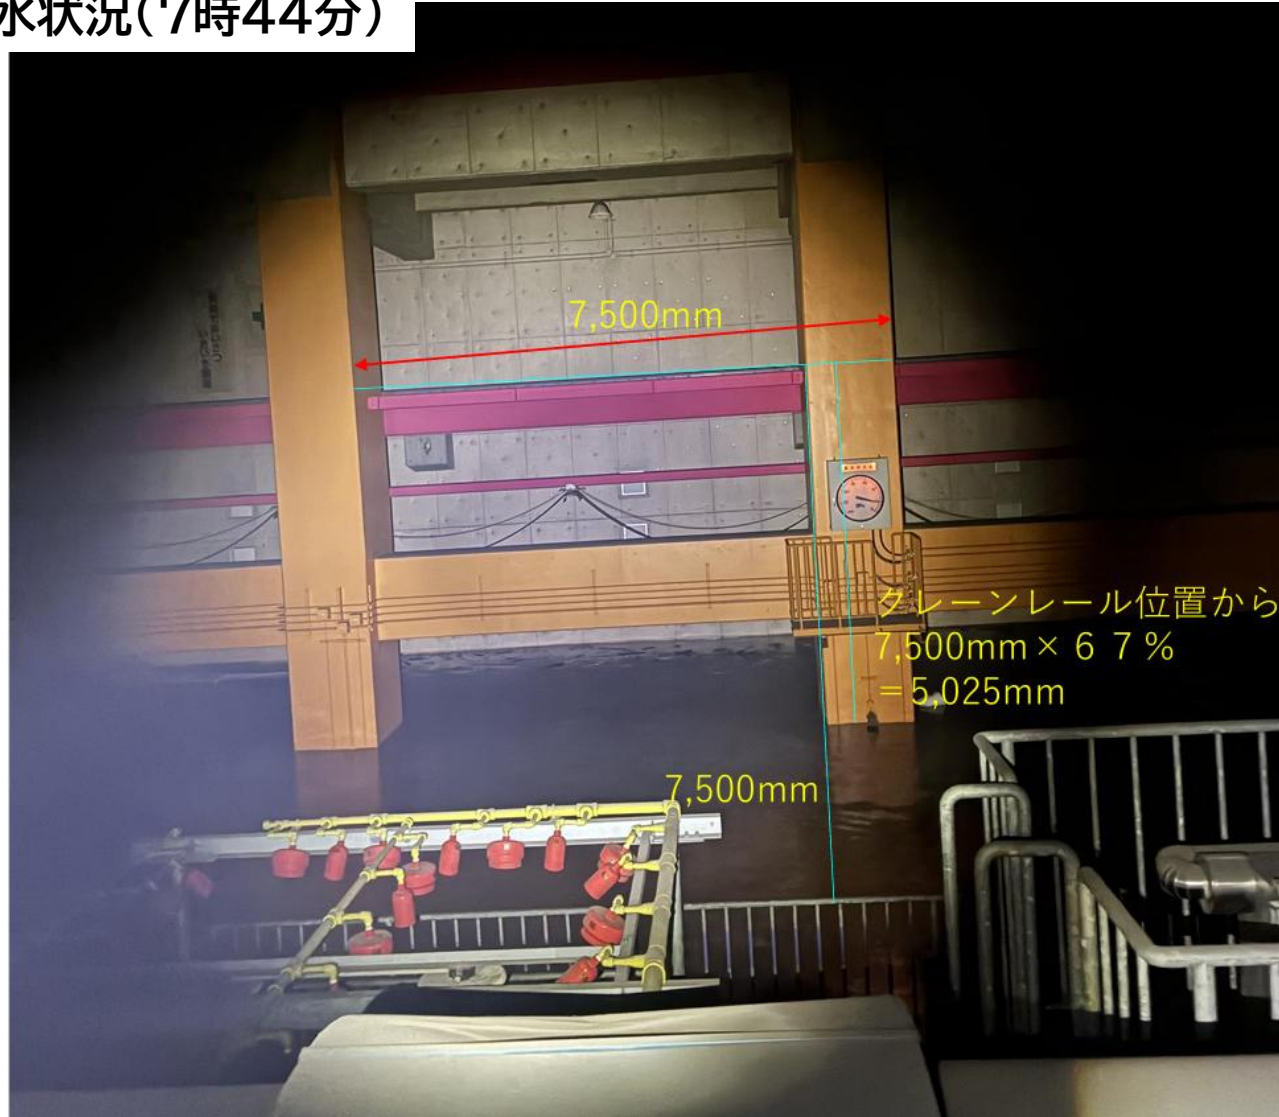
#### B4Fエンジン室浸水状況(7時44分)

| 時刻 | 雨水ポンプ | | | | | | 連壁ピット<br>排水ポンプ | | 室内排水ポンプ | | | | その他<br>事象 | ポンプ室<br>水位<br>(O.P.) | 着水井<br>水位<br>(O.P.) |
|---|---|---|---|---|---|---|---|---|---|---|---|---|---|---|---|
| | 追加で到着した消防の別部隊(3部隊目)からB4Fを確認するとの指示があり、B3F附室(窓からB4Fを俯瞰可能)から確認したところ、雨水ポンプ(6基)頂部までの水没を確認 | | | | | | | | | | | | | -15.86 | |

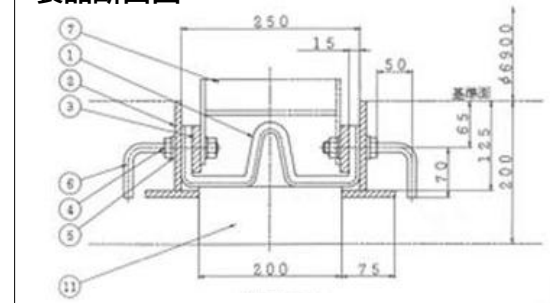
製品断面図

- 内水圧 0.3MPa(最大)
- 外水圧 0.1Mpa
- 偏心量 50mm
- 伸び・縮み 30mm
- 安全率 1/3

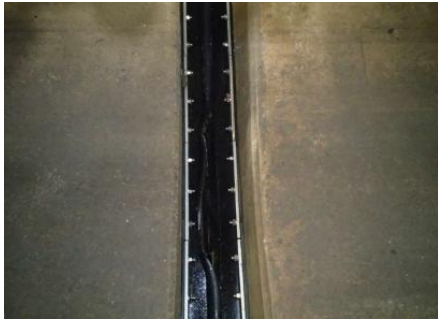
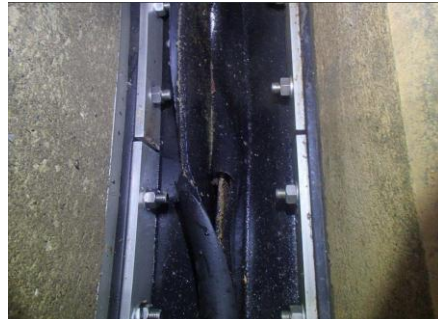
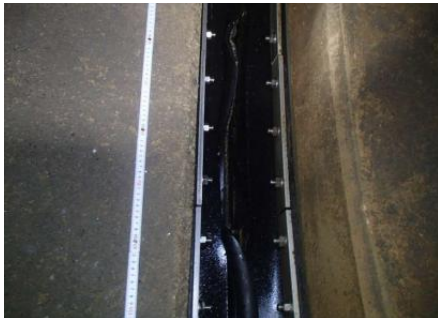
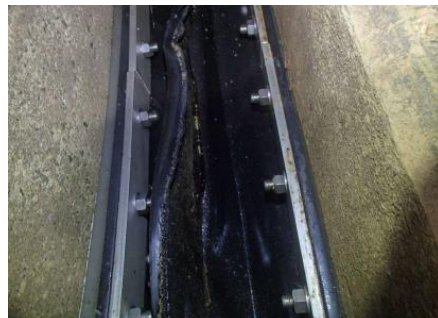
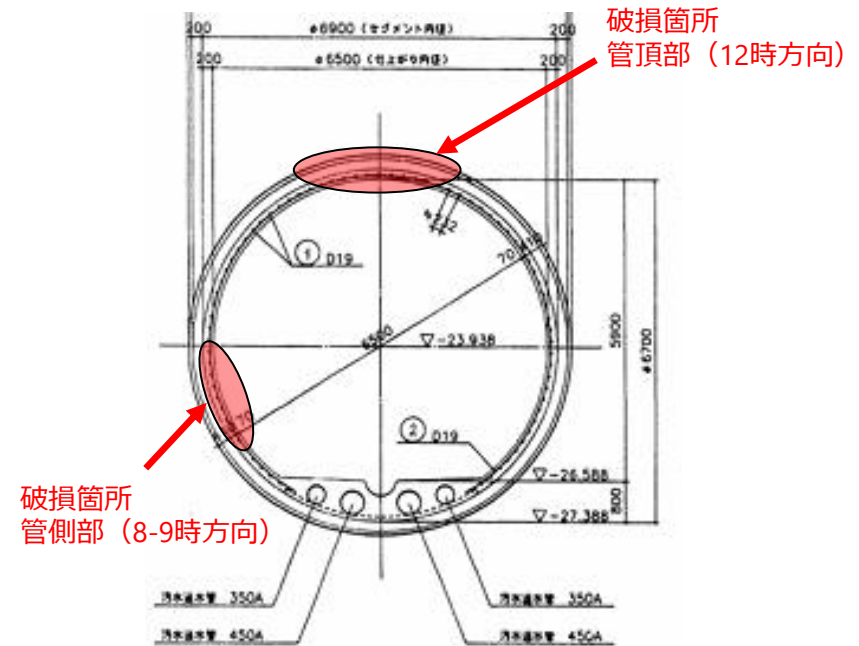
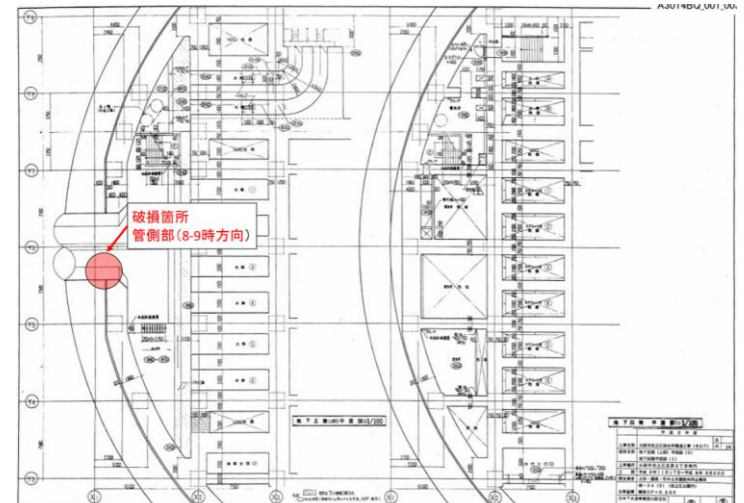
〔破損状況写真 管側部(8-9時方向)〕

**[破損箇所 管側部(8-9時方向)]**

- 中心部が破断している状態
- M型の形状が保持されていない
- 健全部は劣化や硬化など一切見られなかった

- ① 原因となった事象(例:想定外の水圧等)を発生させない対策
- ② 原因となった事象が生じて、躯体クリアランスに浸入させない対策
- ③ 躯体クリアランスに浸入してもエンジン室・ポンプ室に浸入させない対策
- ④ エンジン室・ポンプ室に浸入したとしてもすぐに雨水ポンプが停止しない対策

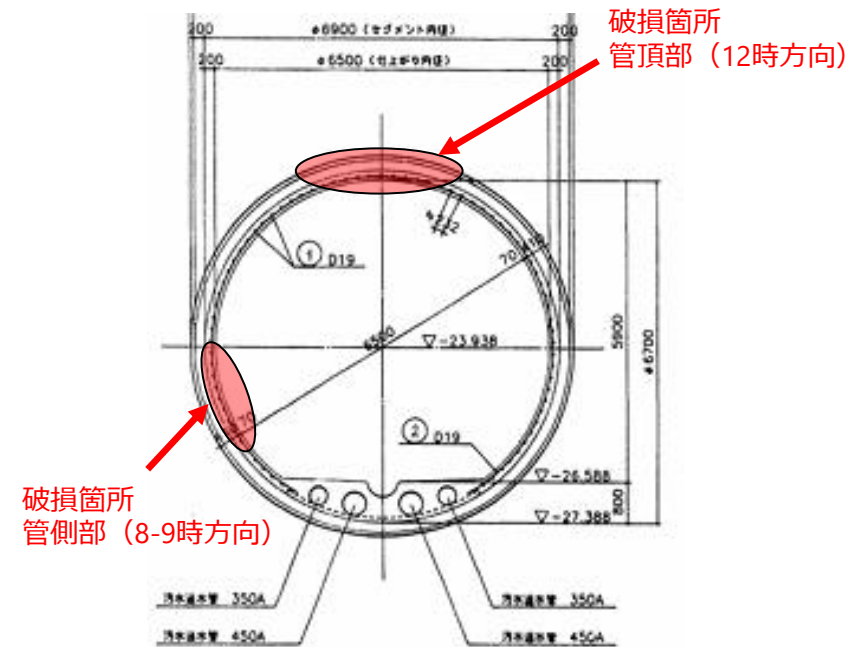
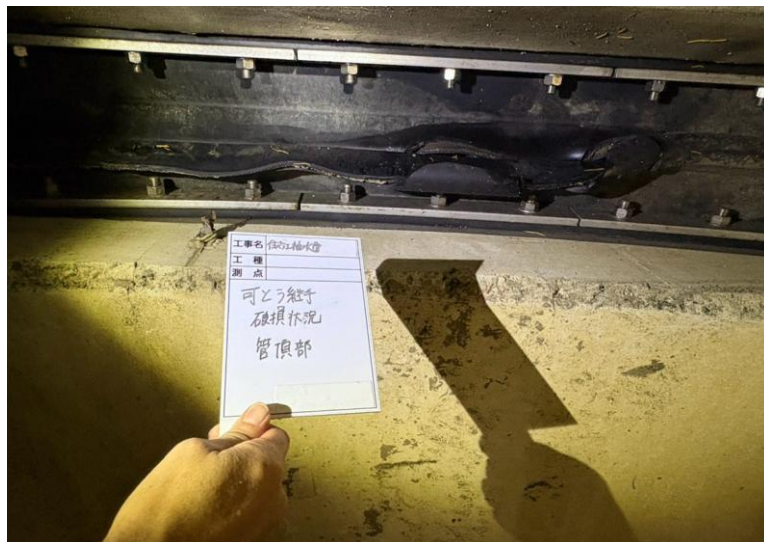
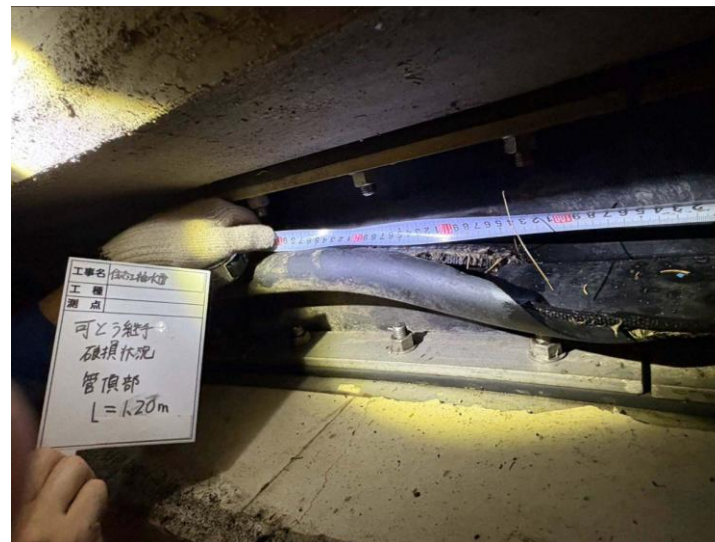
[破損状況写真 管頂部(12時方向)]

[破損箇所 管頂部(12時方向)]

- 中心部が破断している状態
- M型の形状が保持されていない
- 健全部は劣化や硬化など一切見られなかった
