## 別紙 2 土質条件

津守下水処理場で実施された土質調査業務の成果品のボーリングデータより、ボーリング調査位置図を図 4-2 に示し、柱状図・標準貫入試験結果を図 4-3～図 4-6 に示す。

調査件名 津市処理場ポンプ場築造工事に伴う土質調査業務委託

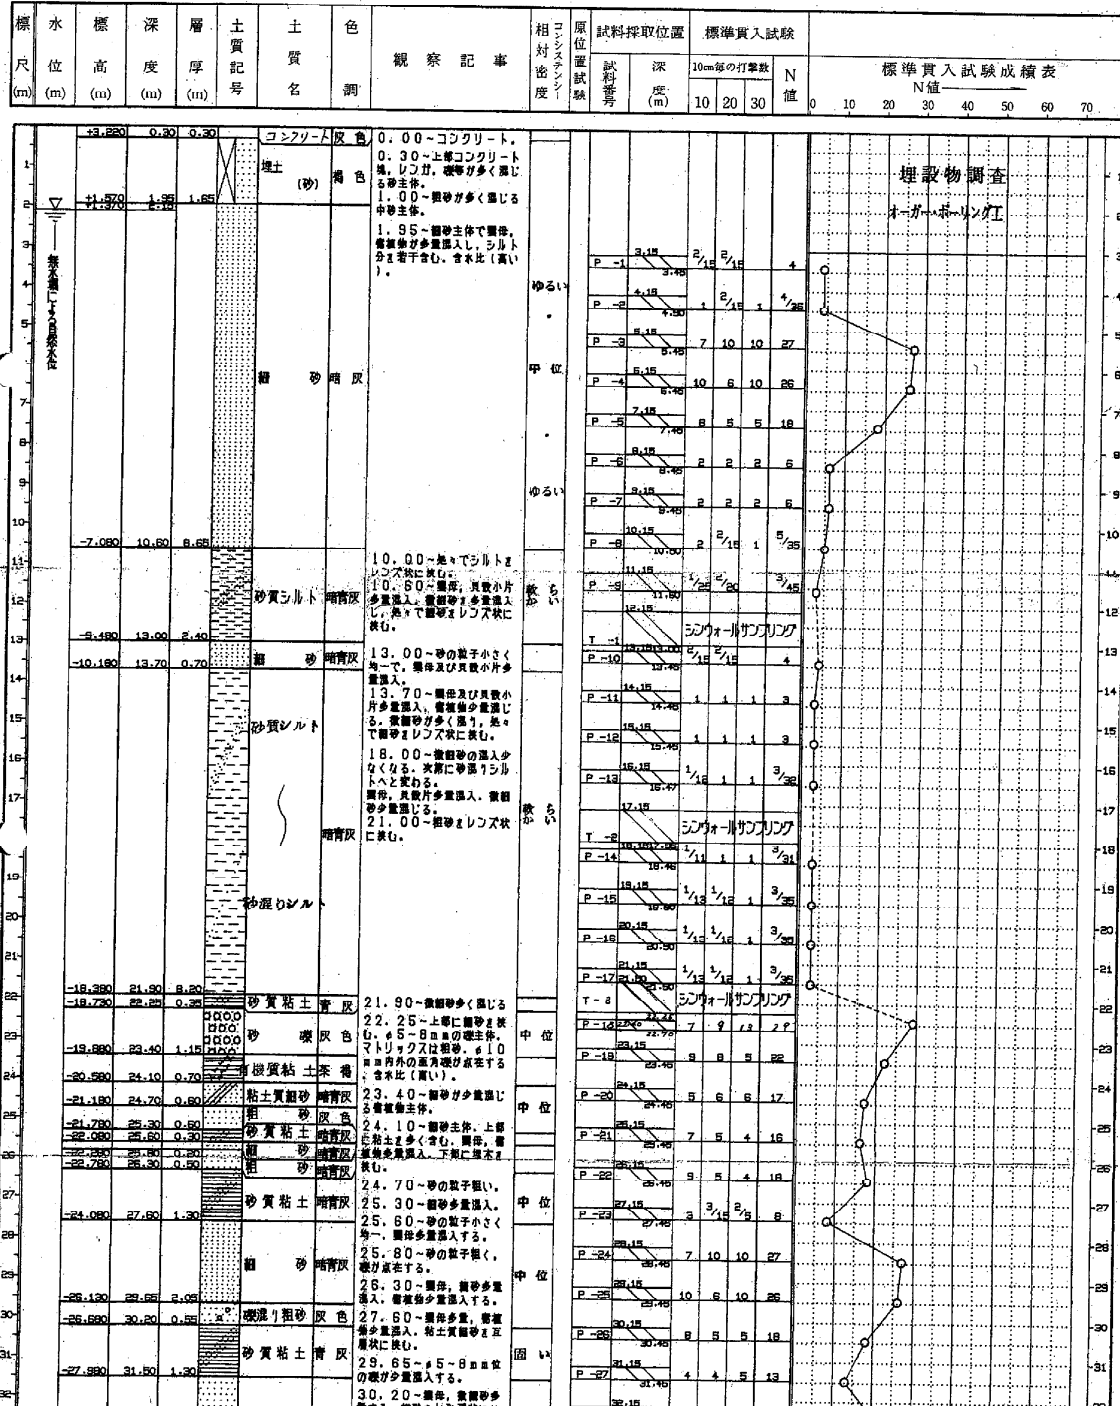
図 4-3 柱状図 No.1 (1/2)

# 土質柱状図

NO. 1

標高 0. P +3.520(m)
