## 盛土(もりど)工事

## 高潮対策事業

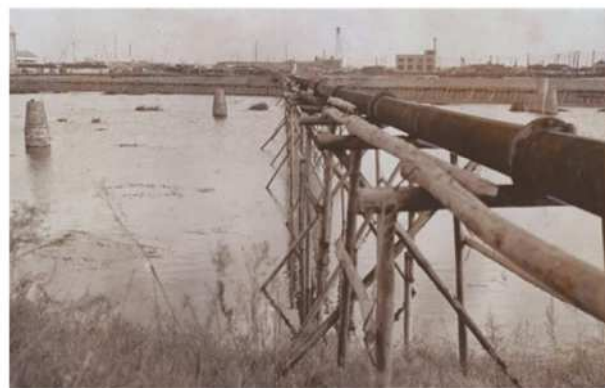
**送砂ポンプによる盛土工事**  
大阪港の内港化工事で掘った土砂を送砂ポンプで運び盛土をしました。

明治以降、商工業の発展とともに、工場やビルが大量に地下水をくみ上げたことにより地盤沈下が深刻化し、高潮による被害がますます大きくなりました。このため戦後の新しいまちづくりでは、区域を浸水や高潮から守るため大阪港の修築工事から生じる大量の土砂を使って盛土工事が進められることになりました。1950（昭和25）年のジェーン台風では、盛土工事が完了していた地域が浸水をまめがれたため、盛土の防災的価値が認められるようになり、盛土工事が急速に進められました。盛土工事は築港地域から順次取り組みました。
