# 4. 平成30年台風第21号による浸水被害原因の検証

# 5. 台風第21号による被害をふまえた対策の考え方 ～防護対象・防護水準～

# 6. 防護対象エリアの対策案【J岸壁背後】

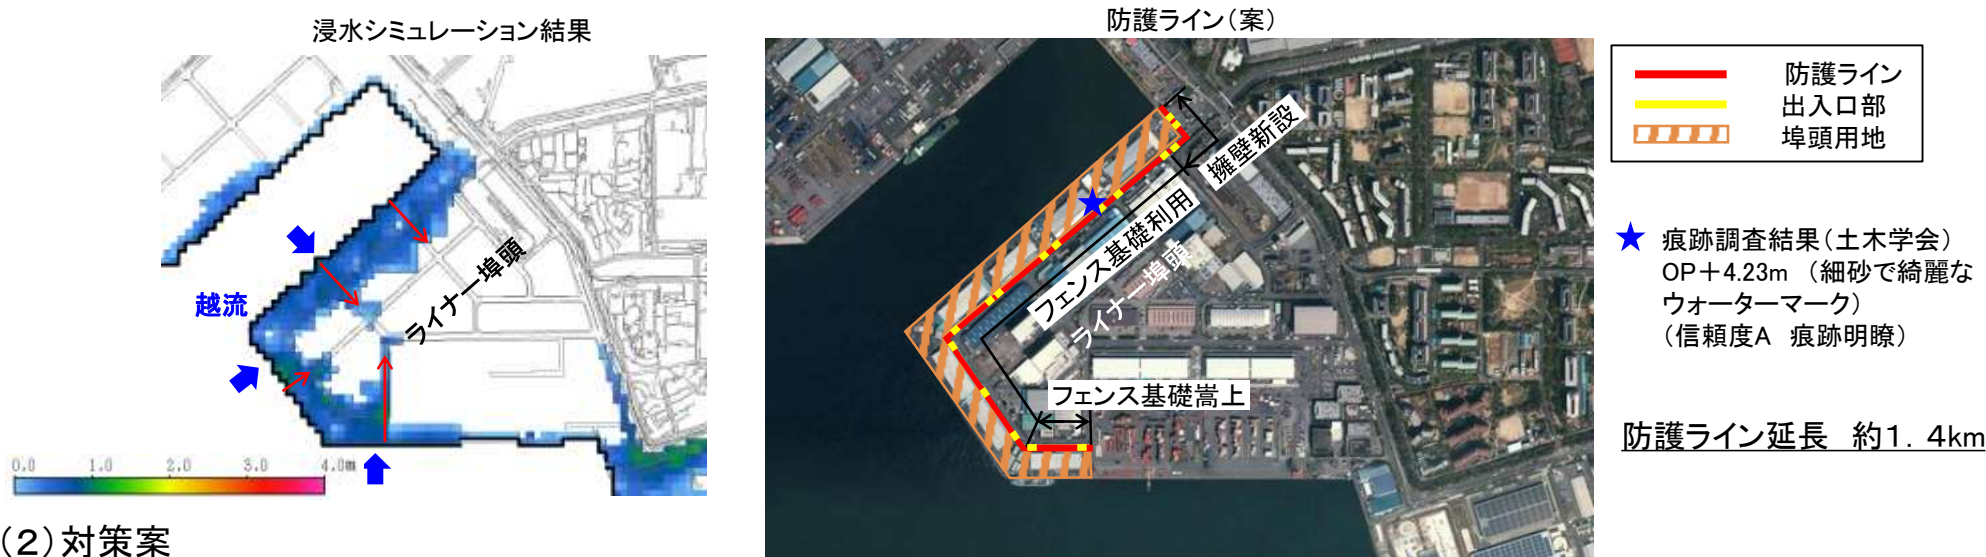
・ライナー埠頭側からの越流による埠頭背後の民間倉庫等の浸水を防ぐため、埠頭と背後道路の境界を防護ラインとする。

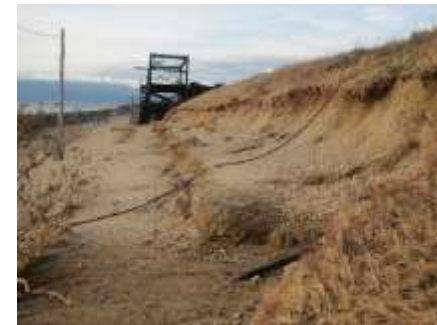
夢洲G護岸背後 盛土の法面洗掘

- ・施設前面波高が大きい夢洲G護岸では、台風第21号による越波が施設前面波高が最大となる時間の前後合わせて約1000秒間(17分間)において、のり面保護が施されていない盛土の中腹部まで30回程度遡上した。
- ・のり面の土砂の移動限界せん断力を上回る底面せん断力が発生したため、盛土のり面の洗掘を生じたと想定される。

- ・越波の遡上により盛土の一部が削られたが、土地利用が行われる盛土背後への越波流量は、G護岸背後(施設前面波高最大時)で0.0141(m<sup>3</sup>/s/m)、H護岸背後(施設前面波高最大時)で0.0067(m<sup>3</sup>/s/m)で、許容越波流量0.02m<sup>3</sup>/s/m以下とする場合は、盛土天端高の嵩上げは不要であるが、越波の遡上による盛土のり面のせん断に耐えられるよう、盛土のり面の被覆工を行う。
