尼崎堺線（住之江） 事業中箇所 L=240m W=30m

尼崎堺線 標準断面図

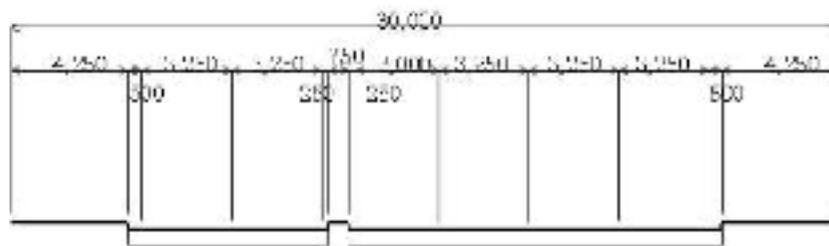
凡 例	
	用地取得済箇所
	整備済箇所
	残用地取得物件
	施工中箇所
	前回評価時(H25)からの進捗箇所

用地取得率：62%（面積ベース）
 工事進捗率：0%（面積ベース）
 事業費ベース進捗率：64%

- ・用地取得 4件 (456㎡)
- ・道路工事 (延長240m、面積7,200㎡)
- ・残事業費 約4億円
