# 方面隊のあゆみ(3)

## 大火をひも解く

「千日デパート火災」「天六ガス爆発火災」に次ぐ15名もの死者が発生した「個室ビデオ店火災」をひも解いていきたい。

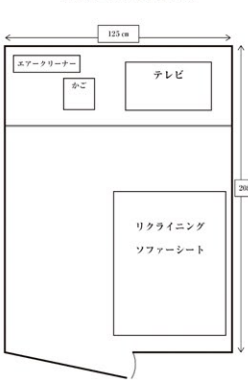
【標準室内寸法図】

各室の区画はアルミ製軽量鉄鋼材(45mm×60mm)のLGS工法で断熱材(50mm)を石膏ボード(12.5mm)で挟んでいる。表面仕上は床面から腰高さ(1100mm)が塩化ビニルシート、腰高さから天井(1200mm)ビニールクロスである。

アルミ製軽量鉄鋼材LGS工法(例)
