# 参 考 資 料

参考資料3. 市民（高齢者・障害者等）からの意見の聴取（わがまちウォッチングの実施）

## (4) 問題点マップ

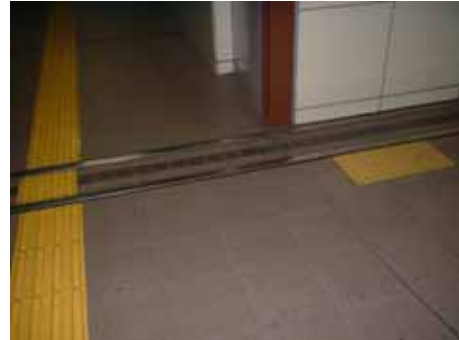
(視覚障害者誘導ブロック)

- ▲トイレ、精算機等までの誘導ブロックが繋がっていない。

| 項目 | | 主な意見 | 主な対象者 | | | 基本構想等への反映 |
|---|---|---|---|---|---|---|
| 案内誘導 | 視覚障害者誘導ブロック | トイレ、精算機等までの視覚障害者誘導用ブロックがつながっていない | | ● | | ○ |

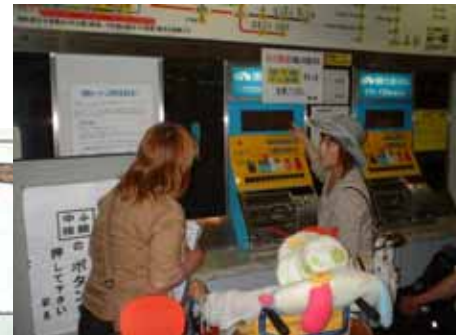
(改札口)

- 改札の数が少ない。
- 改札が狭い。
- 車いす用の乗り越し精算機がない。

| 項目 | | 主な意見 | 主な対象者 | | | 基本構想等への反映 |
|---|---|---|---|---|---|---|
| | | 精算機が車いす用に対応していない | ● | | | ○ |
| 上下移動 | エレベーター | 改札の数が少ない | ● | | | ▲ |

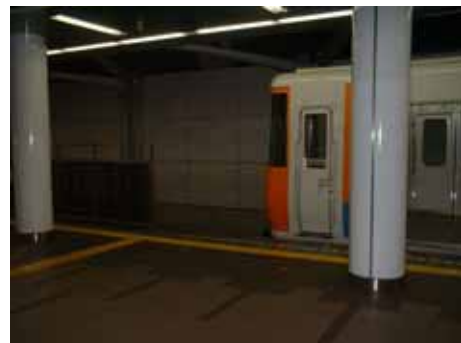
(転落防止施設)

- ホーム先で柵と車両の間に開きがある。
- 地下鉄ホームにホーム柵がない。

| 項目 | | 主な意見 | 主な対象者 | | | 基本構想等への反映 |
|---|---|---|---|---|---|---|
| | 転落防止施設 | 地下鉄ホームにホーム柵がない | ● | | | ○ |
| | 電車との段差その他 | ホーム端で、柵と車両の間に開きがある | ● | | | △ |

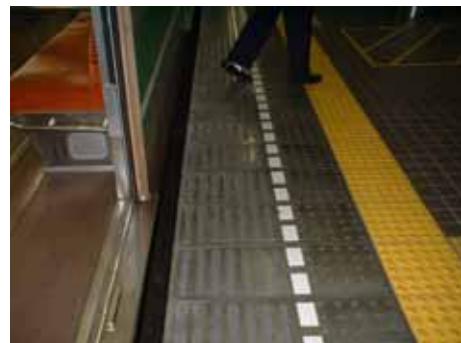
(電車との段差)

- ホームと電車間の段差がある。

| 項目 | | 主な意見 | 主な対象者 | | | 基本構想等への反映 |
|---|---|---|---|---|---|---|
| | | ホームと電車間の段差がある。 | ● | | | ○ |
