大阪市地域魅力創出建築物修景事業

修景事例集

2017年度～2024年度(平成29年度～令和6年度)

大阪市都市整備局

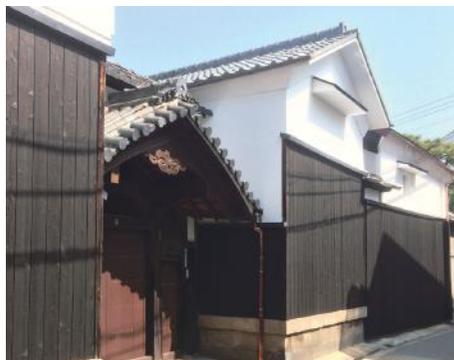
中野鍼

「針中野」の地名の由来となった平安時代創業の鍼灸院。敷地内には、江戸後期の鍼灸院建物をはじめ、宿坊、土蔵、門、塀などが一体として残されており、地域の歴史を今に伝える貴重な建築遺構となっています。

- ・外壁の焼杉板張替、漆喰塗替
- ・門扉板の張替等

傷んでいた波板や木の外壁を、建物三棟すべて焼杉板の外観として再現することができ、まちなみを保全できました。また、その他の改変された箇所も元の姿に戻すことができ、亡き祖父母や父も喜んでいて感じます。

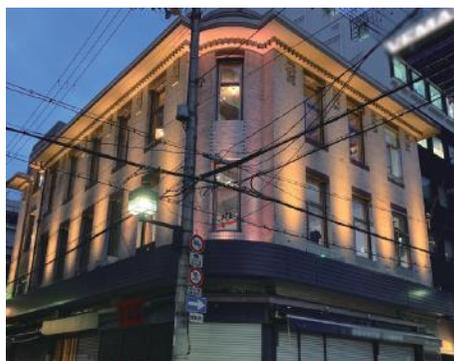
井池繊維会館

どぶいけ
通称「井池」と呼ばれる、生地問屋の集積地として戦後に栄えた地域に建つ建物。平成28年（2016年）にリノベーションが実施され、歴史性を尊重しつつ、オリジナルの姿への復帰を意識した改修が行われました。

- ・ライトアップ
- ・外壁の補修、洗い

平成28年のリノベーションで、タイル張りのモダニズム建築として再生しました。平成30年度の修景で外観をライトアップしたことで、地域の象徴として存在価値が高まり、多くの方に見ていただけるようになりました。地域の持続的発展につながればと思っています。

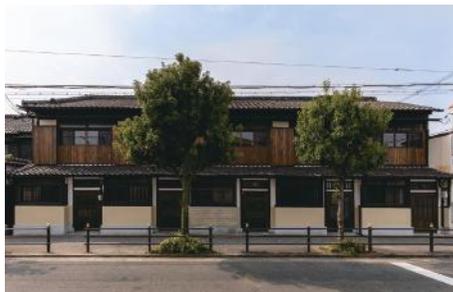
林寺2丁目長屋

大阪市の昔ながらの景観を象徴する建築タイプの一つである長屋建。空き家だった5軒長屋が修景により再生され、地域の活性化につながる建物公開イベントへの参加や、住み開きなども行われています。

- ・タイル部分の再出現と塗装
- ・外壁の焼杉板張替
- ・木製建具への取替、面格子再現等

部分的な改修でちぐはぐになった外観や劣化した建具の一新、下屋の改修により、長屋ならではの懐かしさを感じる魅力的な姿となりました。道行く人や近隣の方から褒めていただいたり、感謝の言葉をいただいたりと、大きな反響にうれしく思っています。

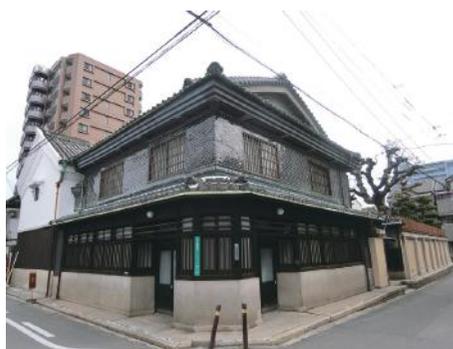
播谷商店

阪南町とその周辺に今も残る多くの長屋建築とともに、歴史的景観を形づくっている店舗建築と土蔵。元質屋の店舗は、腰部分の花崗岩貼りや2階外壁のタイル貼が特徴で、土蔵は1階の板張りや上部の白漆喰が印象的な外観となっています。

- ・タイル張替、面格子復旧
- ・蔵の漆喰塗替、焼杉板張替
- ・塀の塗替等

築90年の建物の傷みが気になっていましたが、今回の修景事業により、土蔵の補強、塀の塗装、そして旧店舗外壁の古いタイルを残しつつ修復することで、竣工当時の状態に復元できました。近隣の皆様からも好評をいただいております。

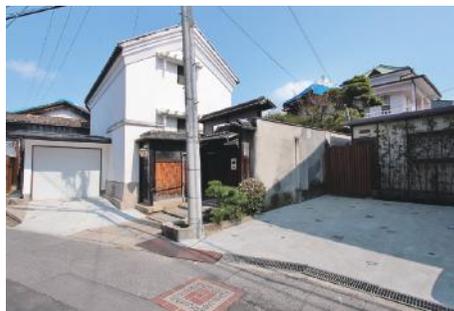
帝塚山スタジオ(市川家住宅)

帝塚山地区の良好な環境を受け継ぐ邸宅と蔵、緑豊かな庭という典型的な構成を継承。蔵はスタジオとしての利用や地域活動の場として開放されており、住居の2階部分の洋風意匠は、地域が開発された当時の栄える大大阪の進取の気風を今に伝えています。

- ・外壁塗替、手摺取替
- ・蔵付属屋の外壁塗替
化粧格子の設置
- ・木製建具への取替
面格子再現等

洋館部分の傷みがひどかった外壁の塗装替えや屋根の補修に加え、朽ちていた木製手すりも手作りで原型復旧できました。修景補助のおかげで保全修景の設計者にも携わっていただき、懸案だった箇所を思っていたように繊細に修復することができ、感謝しています。

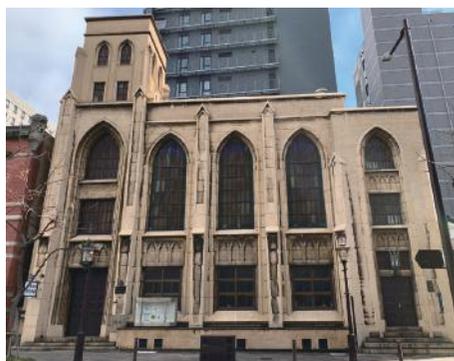
日本基督教団浪花教会

多くの近代建築が残る北船場エリアの中でも、特に歴史的な建築物が隣り合って並ぶ特異な景観を形成しており、敬けんな信仰の場として信者に愛され大切に使い続けられてきている建物です。

- ・外壁補修・洗い
- ・窓枠、扉の塗装
- ・配管撤去・塗装

今回の修景では、ステンドグラスの窓や窓枠の補修、外壁の洗浄・補修などが行われました。特に外壁の洗浄は、修景手法の好事例となることが期待されます。

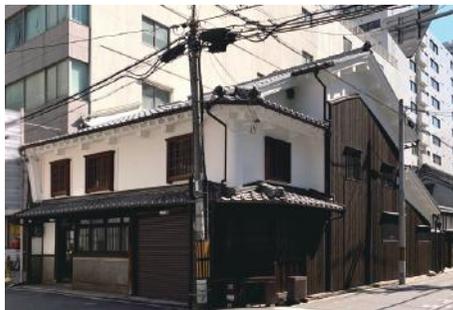
北垣薬品本館

宝暦年間の表長屋の形式を備え、江戸期の大阪の様子を伝える現存する貴重な建物で、道修町の地域のアイデンティティーを今に伝えています。

- ・面格子復元、漆喰塗替
- ・外壁の焼杉板張替
- ・室外機等の塗装

所有者が先祖から大切に受け継ぎ、今も使用していることから、景観資源としての継続性が高く評価できます。今回の修景では、2階窓枠の意匠を含め外観の補修を行い、建物の特徴を印象としてよく伝える形に整えられました。

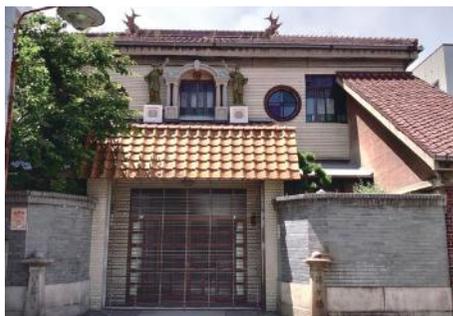
源ヶ橋温泉

- ・女神像塗替、装飾の美化
- ・ガラス、窓枠の補修
- ・塀上の柵撤去

ファサードのタイルや洋風丸窓、屋根の鯨(しゃちほこ)、自由の女神像など、和洋折衷を越え、様々な要素が盛り込まれた様子から建設当時(昭和初期)の進取の気風が感じられます。修景を通して魅力を継承し、新たな活用で地域のランドマークとなり続けることが期待されます。

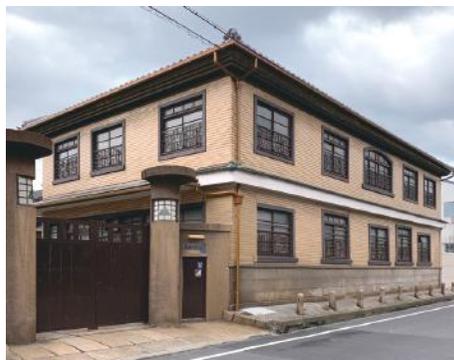
久金属工業株式会社

昭和初期に現在の場所に移転してきたガラス瓶キャップ製造等を行う工場の本社事務所で、昭和12年に建築された洋館は、そのファサードや門柱、内部の昭和の趣を残す応接室などが特徴の建物です。

- ・室外機等の撤去
- ・雨樋取替
- ・窓の塗装

敷地内には今回の事業対象建築物のほか、大空間を有する工場なども点在し、操業を続けながら保全・活用されてきた「生きた建築」であることも高く評価できます。今回の修景を通じて建築物の魅力が向上し、地域の歴史や工業化の歩みを伝える存在としても期待されます。

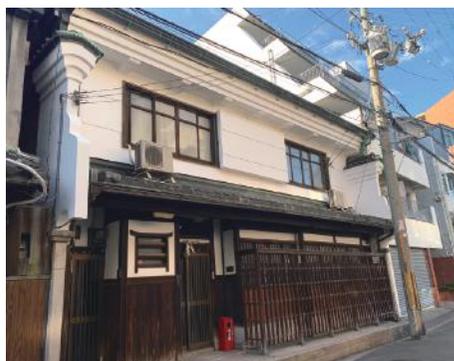
土肥家住宅

本住宅は、階高の高さ、段々が施された箱軒、両側の瓦が葺かれた卯建など、昭和初期の町家の特徴がよく残され、現在も居住されている点が貴重です。

- ・卯建の復元
- ・外壁塗替
- ・簾撤去、配管整理

地域には当家の隣家や付近にも類似の町家が点在しており、この地域の景観の特徴をよく伝えていきます。当家を核として修景が進めば、地域共有の財産としての価値が高まり、魅力発信の可能性も広がることが期待されます。

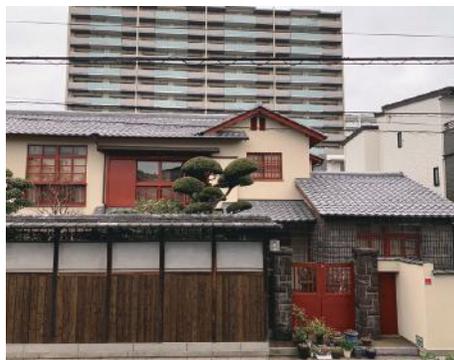
萬代家住宅

本建物の主屋は道路より後退して建てられ、和風高塀部に2階建て和館、洋風高塀部に平家建て洋館(応接室)が配されています。この建物構成は昭和14年(1939)頃に広く普及していた形式で、周囲の景観が大きく変化する中でも貴重な存在です。

- ・外壁、建具の塗替
- ・塀改修
- (焼杉板張替、塗替)

建物を公開した際、地域の方々から、この建物が「近隣の目印になっている」、「以前から興味を持って見ていました」と言った声をいただきました。今後も現在の状態を維持できるよう、保守・管理していきたいと思っています。

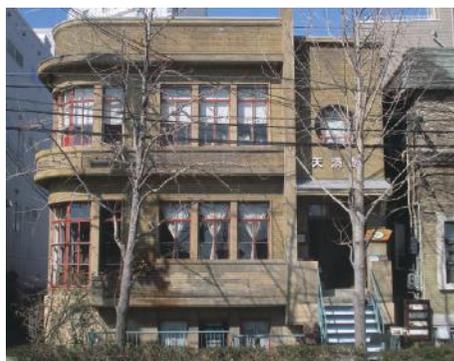
天満屋ビル

かつて築港は大阪の海の玄関口として港湾事業で大いに栄えましたが、その歴史を今に伝える近代建築はわずかしか残っていません。特に天満屋ビルと旧商船三井築港ビルが並び建つ風景は、築港の景観要素として極めて重要です。

- ・外壁洗い、窓枠の塗替
- ・タイルの貼替
- ・柵の取替、室外機等の整理

かつての大棧橋(現・中央突堤)から街中へと接続する築港大道路(現・みなと通)に面して建つその立地は、築港の歴史を今に伝えるランドマークに相応しいといえます。また、地盤が低かった港区では戦後の高上げにより天満屋ビルの1階が埋まったものの、元の地盤面はドライエリアとして残り、戦後の大阪の歴史的遺構としても価値が高い建物です。

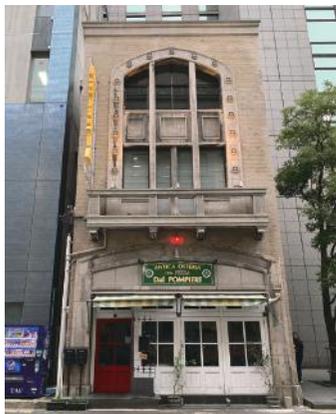
今橋ビルヂング

周辺には大阪倶楽部や旧住友ビルディングなど大正時代を代表する建築が残り、前面道路の今橋通でも電線の地中化などの整備が進められています。こうしたまちなみとともに、本建物は船場の豊かな歴史と文化を今に伝える重要な存在です。

- ・外壁の洗い、タイル貼替等
- ・ランプ修理、ライトアップ器具取替
- ・建具再現

1925年に大阪市中央消防署今橋出張所として建てられた今橋ビルヂングは、公共の歴史的建築物を民間活用によって再生した成功事例です。現在はカジュアルなレストランとして親しまれ、市民が気軽に歴史的建築物に触れられる場となっています。

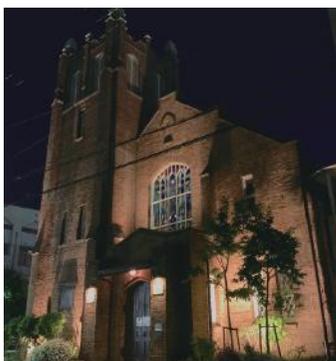
日本聖公会 川口基督教会

川口基督教会堂は、現教会堂が建れる以前の1889年に居留地が廃止されているため、居留地そのものの遺構ではありませんが、当時の名残を今に伝える貴重な存在です。大阪市内に残る戦前期の教会堂の中でも、煉瓦造の建築として特に代表的な建物の一つです。

- ・ライトアップ
- ・窓枠の塗替
- ・掲示板移設

1995年の阪神・淡路大震災では地盤の液状化により塔屋が損傷するなど甚大な被害を受けましたが、その歴史的価値を継承するために大規模な改修工事が行われ、再生されました。かつて周辺一帯が外国人居留地として西洋文化の発信地であった歴史を示すランドマークとしても重要な意味を持つ建築です。

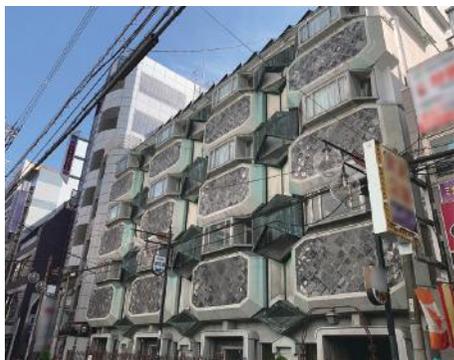
浪花組本社ビル

雑多な商業建築が個性を競い合う東心斎橋の繁華街にあって、一際異彩を放つ浪花組本社ビルは、建築家・村野藤吾の設計により1964年に建設された老舗左官業のオフィスビルです。立体的で複雑なファサードは、特徴的なモチーフを反復させて個性を生み出す村野の設計手法をよく表しています。

- ・外壁補修・洗い
- ・窓枠塗替
- ・石碑撤去

施主である浪花組3代目社長の中川真は村野のパトロンとして知られ、帝塚山の自邸を含め計8件を村野に依頼したとされます。大阪にある浪花組関連の村野建築は本ビルのみであり、商都・大阪が育んだ村野藤吾作品を読み解くうえでも、きわめて重要な存在です。

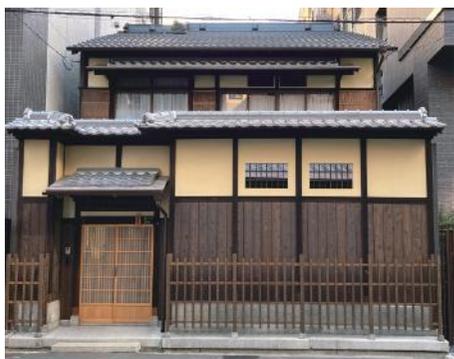
山野家住宅

本建物が所在する西天満3丁目は、天満堀川の西部に位置し、近世からの歴史を受け継ぐ地域です。「北の大火」(明治42(1909)年)後には、多くの近代町家が建ちましたが、現在は建て替えが進み、景観が大きく変化しています。その中で当住宅は、建築当初の外観・平面が良好に保たれ、往時のまちなみを伝える貴重な存在です。

- ・室外機等の移設
- ・庇の歪み改善、銅板葺替等
- ・外壁補修、手摺復旧等

修景では、主屋と塀の外観を整えました。失われゆく大阪天満宮のかつての参道に沿ったまちなみ保存に、少しでも寄与することができれば嬉しい限りです。

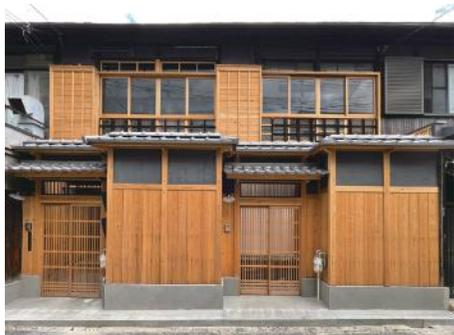
須栄広長屋

瓦屋根の軒先と門塀が連続して街並みを形成する塀型長屋の四戸タイプで、一部に改変はあるものの、当初の形をよくとどめています。向かいの長屋も外観修景が施され、いずれも同一所有者によるものです。これらの取り組みは、市内に残る長屋の活用の方向性を示すものとして評価されています。

- ・前塀の再現
- ・建具取替等

昭和初期に建てられた長屋は戦火を免れましたが、高度成長期の生活様式の変化に伴い、その姿も変わっていました。このたびの修景事業によって建築当時の姿がよみがえり、近隣の方々からもご好評をいただいています。亡き祖父も、きっと喜んでくれていることと思います。

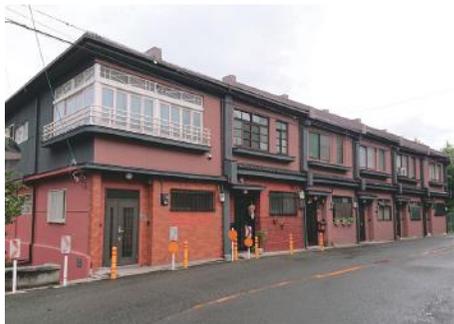
狭間ハウス

6軒からなる地上2階建の近代木造長屋で、大川沿いの毛馬桜之宮公園に面し、旧藤田邸庭園にも隣接する水と緑に囲まれた環境に建っています。道路を介さず河川に直接開かれた居住空間は貴重で、堤防の高低差を活かした鉄筋コンクリート造の地階も公園側に大きく開放されています。

- ・外壁塗替
- ・瓦、防火壁の復旧
- ・建具補修、配線整理

傷みの大きかった防火壁や小庇・花台、手すり、雨樋の修復に加え、外壁の塗装も行い、設計士や大工の方々のご尽力により、建物全体が調和のとれた重厚さと明るさをもつ、往時の長屋として修景することができました。心より感謝しております。

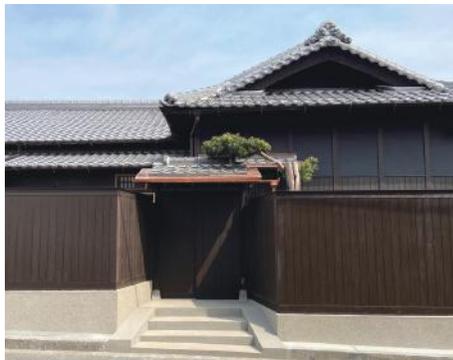
太子橋の家

昭和5年に建てられた近代和風住宅で、入母屋破風や^{おさらんま}葺欄間などの和意匠と、玄関脇の洋館(応接室)による洋風要素が調和した外観をもっています。西側には数寄屋風の腕木門や下屋も設けられ、変化に富んだ構成が特徴です。建築当初から大きな改修もなく、外観と間取りがよく保たれている点で貴重な遺構といえます。

- ・門の戸の取替、鋼板の葺替
- ・塀の基礎等の修景
- ・主屋外壁塗替等

主屋の改修と西側塀の更新に際し、工務店より修景事業をご紹介いただきました。周囲の景観にもよく馴染み、違和感なく受け入れられるよう、イメージどおりに仕上げさせていただきました。これからも長く大切に残していきたいと思えます。

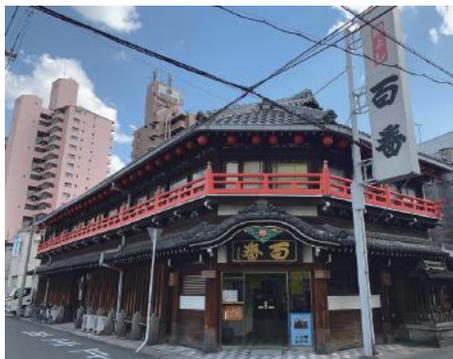
鯛よし百番

現在は料理店として使用されていますが、その豊かな装飾から元遊郭の雰囲気が見られる貴重な遺構です。外観は、大屋根北西部を三角形に切り上げ、玄関上部の唐破風とともに正面性を強調しています。出入口上部の長押や、欄間・建具周囲の彫物、破風の懸魚(げぎょ)など、随所に豪華な意匠が施されています。

- ・兔の毛通し、看板、欄間補修等
- ・欄干等の塗装
- ・設備架台の撤去等

「鯛よし百番」の外観が美しく蘇りました。ご来訪いただく皆さまには、この貴重な近代妓楼の魅力を存分にご堪能いただければと思っております。

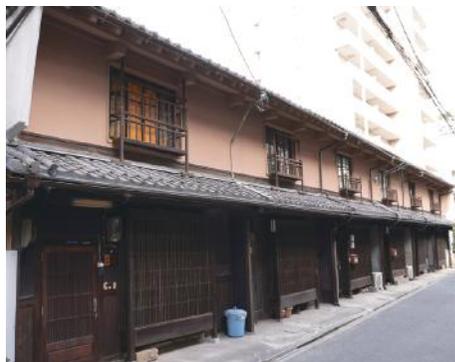
西川家長屋

戦災をまぬがれた空堀地区の北に位置する、2階建て6戸続きの長屋です。当初の形から改変されている部分もありますが、各戸に共通する意匠によって全体として統一感があり、一階の出入口建具や出格子が整然と並ぶ姿は、強い存在感を持って見る者に迫ります。

- ・庇の歪み改善、瓦葺替
- ・外壁塗替、焼杉板張替
- ・建具取替、
室外機撤去等

専門家をはじめ、職人さんたちの知識や技、そしてセンスのおかげで、110年を超える歴史の中で残ってきたこの長屋を、自然な形で修復することができ、大変満足しています。費用の一部を助成していただき、大変助かりました。

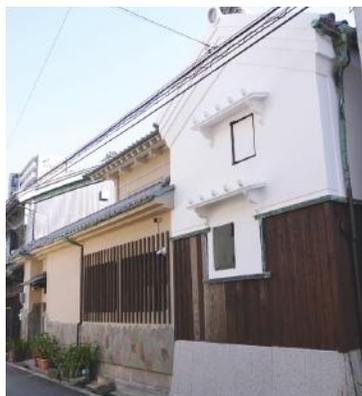
米谷家住宅

暗越奈良街道に面する当家は、正面右端に土蔵を配し、主屋はつし2階建ての町家です。街道側に妻面を見せる土蔵の外観は、周辺に同様の土蔵が見られることから、この地域の伝統的な外観であることが分かります。

- ・蔵の外壁塗替、
板張替等
- ・塀の外壁塗替、
格子の塗替、
建具取替

今回、大阪市の修景事業により、蔵と玄関、そして表の外壁をできるだけ同時に近い状態へ修復いたしました。蘇った姿については、近所の方々からも好評をいただいております。

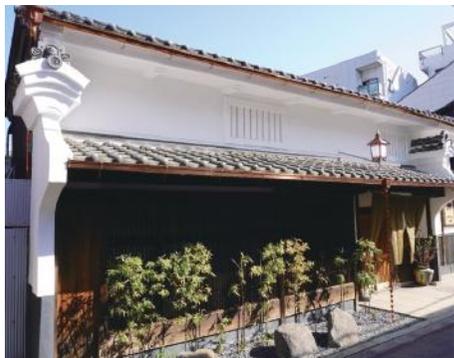
祝家

建築年は大正2年とされていますが、外観のつしの高さから、明治中期頃の建築と推測されます。一方で、2階端部の卯建が1階まで降りる形式は大正期にみられるものです。このように、伝統的な外観を継承する当家を知ることは、地域の歴史を学ぶきっかけとなります。

- ・外壁塗替、板張替
- ・メーターの囲い、雨樋取替、軒灯設置
- ・庇の歪み改善、瓦葺替等

通りがかりにお声がけいただくことが、これまでの倍以上に増えました。ご近所の方々が、地域にこのような場所があることを喜んでくださり、お褒めの言葉も頂戴しています。私自身も、誇らしい気持ちでいっぱいです。

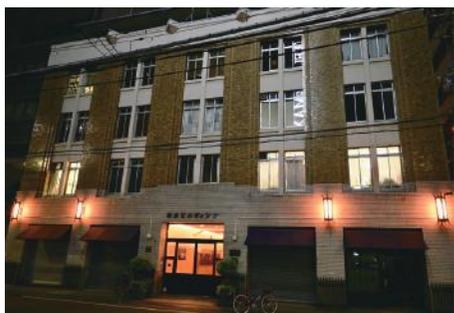
船場ビルディング

1998年のリノベーションを契機に、レトロな雰囲気の人気テナントビルとして大きな注目を集め、近年の船場における近代建築の利活用に先鞭をつけた建築といえます。現在もクリエイティブ系やアパレル系のテナントが多く集まり、情報誌などでも頻繁に紹介されるなど、地域のシンボルとして広く親しまれています。

- ・照明の再現

この度は補助事業により、失われていた竣工当時の外壁照明を復元することができました。当時の照明器具を精巧に再現していただき、大正時代の面影が甦り、当時に想いを馳せながら感慨深い気持ちでいっぱいです。ビル竣工100周年(2025年)という節目に向けて設置できましたことに、感謝しております。

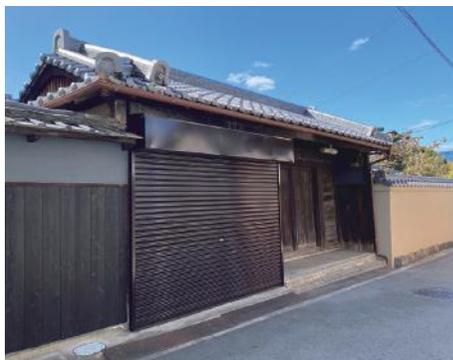
旧中河内 庄屋の家

当家は、前面道路に面して長屋門と土壁、背面には連立する土蔵が設けられています。周辺にも当家のように歴史的な外観を継承する住宅がみられ、良好なまちなみ形成の向上に寄与する建物です。

- ・杉板張替、シャッター塗替
- ・土塀の再現

専門家の先生、ご担当者様、施工業者様が根気強く打ち合わせを重ねてくださる中で、当家に保管していた古い時代の外観写真が見つかり、地域の歴史的な趣を残した修景を実施することができました。今回の建物修景を契機に、地域の歴史を理解し、大切に思う気持ちを醸成できるようにしていきたいと思います。

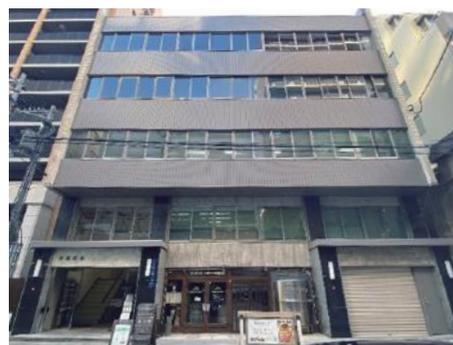
旧ワイチビル

敷地の間口いっぱいに建つ5階建程度の中規模ビルは、戦後の高度経済成長期に船場のような既成市街地に数多く建設された事務所ビルの典型です。近年、このようなビルの解体が急速に進んでおり、戦後の船場のまちなみを今に伝える建物として、地域資産としての価値をもつ貴重な存在となりつつあります。

- ・外壁(アルミパネル等)塗替、タイル張替等

建築物修景事業を活用させていただくにあたり、専門家の先生より、本ビルがもつ魅力についてお話を伺い、新しい発見がありました。この度、築60年を迎え、外観の修復を機に最上階のリノベーションも実施し、昭和のビルとして再生することができました。ご指導いただきました皆様感謝いたします。

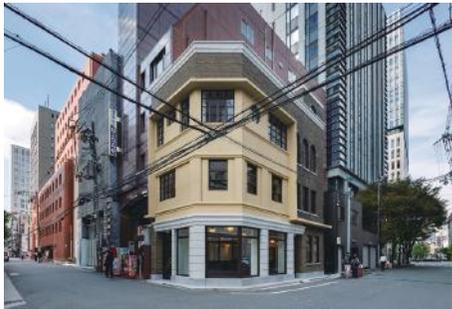
淡路町洋館

角地であることを意識した外観は景観上目立ち、大正末から昭和初期の意匠の特色を色濃く示しています。ちょうど御堂筋の建設時期にあたり、この地域が急速に近代化した時代の雰囲気は今に伝える存在といえます。

- ・タイル、コーニスの再現
- ・室外機等の移設

大正時代に建設されたと伝えられる近代建築の全面改修を実施するにあたり、一部失われていた外壁のスクラッチタイルとコーニス装飾の復元に補助金を活用しました。外壁タイルは、金型から製作し、現存タイルと遜色のない仕上がりとなり、当時の姿を甦らせることができたことに大変感謝しております。築100年を超え、今後の100年も街角のよい風景であり続けるよう、建物の有効活用と維持管理に努めていきたいと考えております。

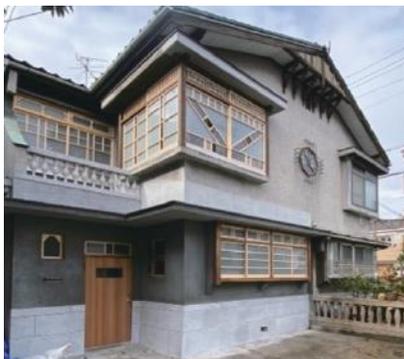
西住之江2丁目長屋

この建物がある区域には、当時に建てられた長屋が今も多く残っており、種類の異なる長屋景観が連続しています。西洋風のデザインなど、この建物の特性を生かして修景整備されたことで、居住空間としての質も高まり、時代を超えて周囲の景観に大きな影響を与える可能性を備えた建物です。

- ・玄関周りや庇高さの再現
- ・バルコニー、建具の再現等

西住之江2丁目長屋は、多くの方に知っていただきたい価値ある建築物です。大阪の近代を代表する、昭和10年築の近代長屋をより多くの方に見学していただければ嬉しく思います。
