# 民間マンション 耐震改修 事例集

# 事例1 メゾンドール帝塚山

## 事例2 ビラ・ビアンカ

# 事例3 東急マンション弁天町

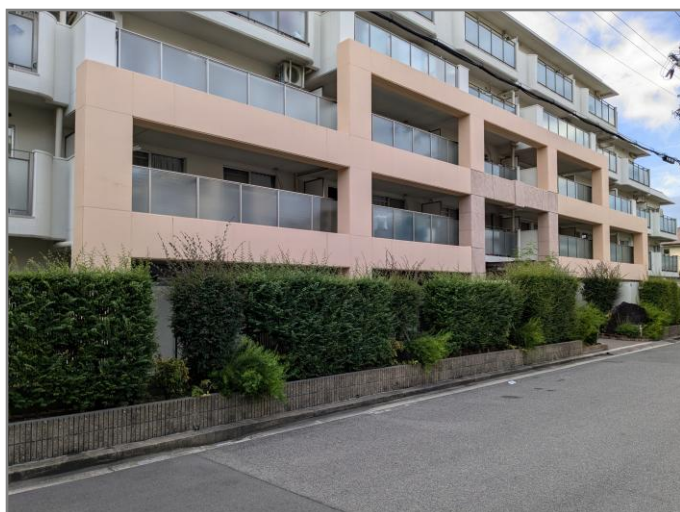
▲ 設置されたアウトフレーム

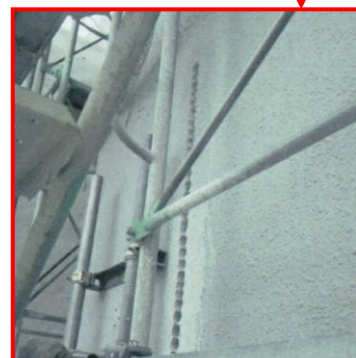
▲ 耐震スリット工事

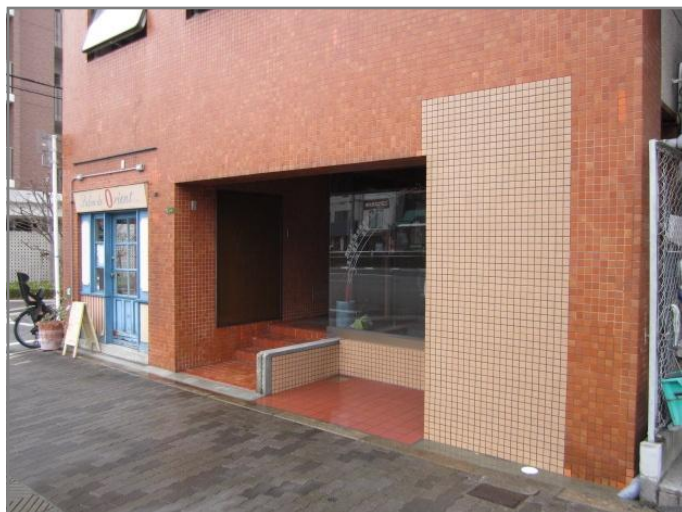
▲ 袖壁が増設された東側の外観

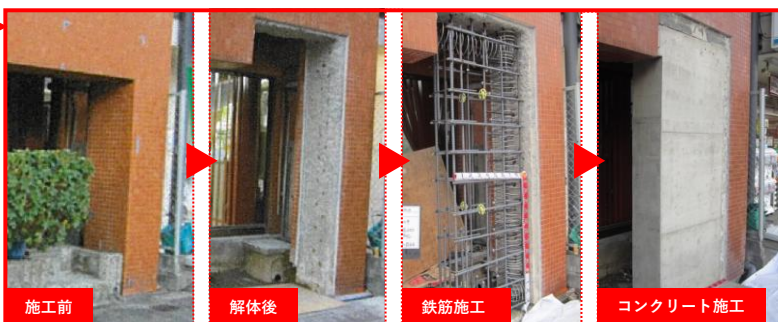
▲ 袖壁の増設工事

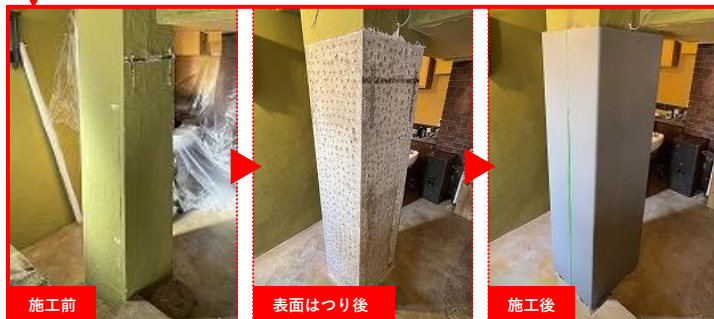
▲ 柱の補強工事

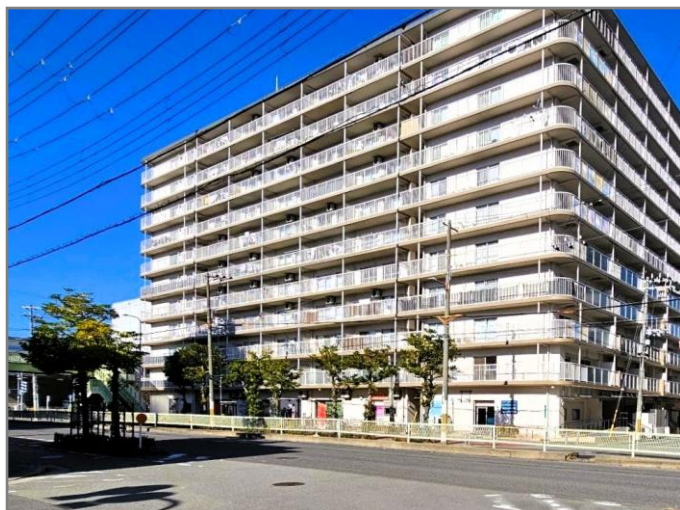
▲ 耐震改修が目立たない仕上がりの外観

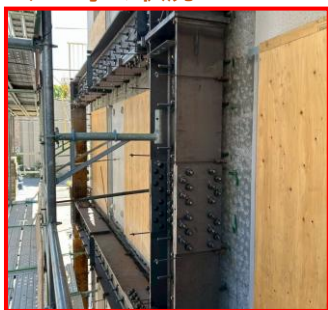
▲ 鉄骨の施工

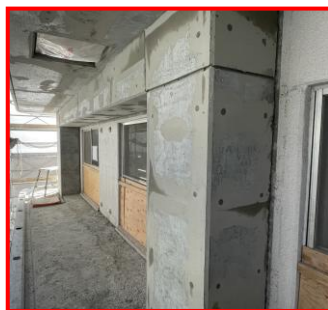
▲ コンクリートの施工
