大阪市長堀抽水所雨水滞水池  
における爆発事故調査報告書

2025 年 9 月

大阪市建設局

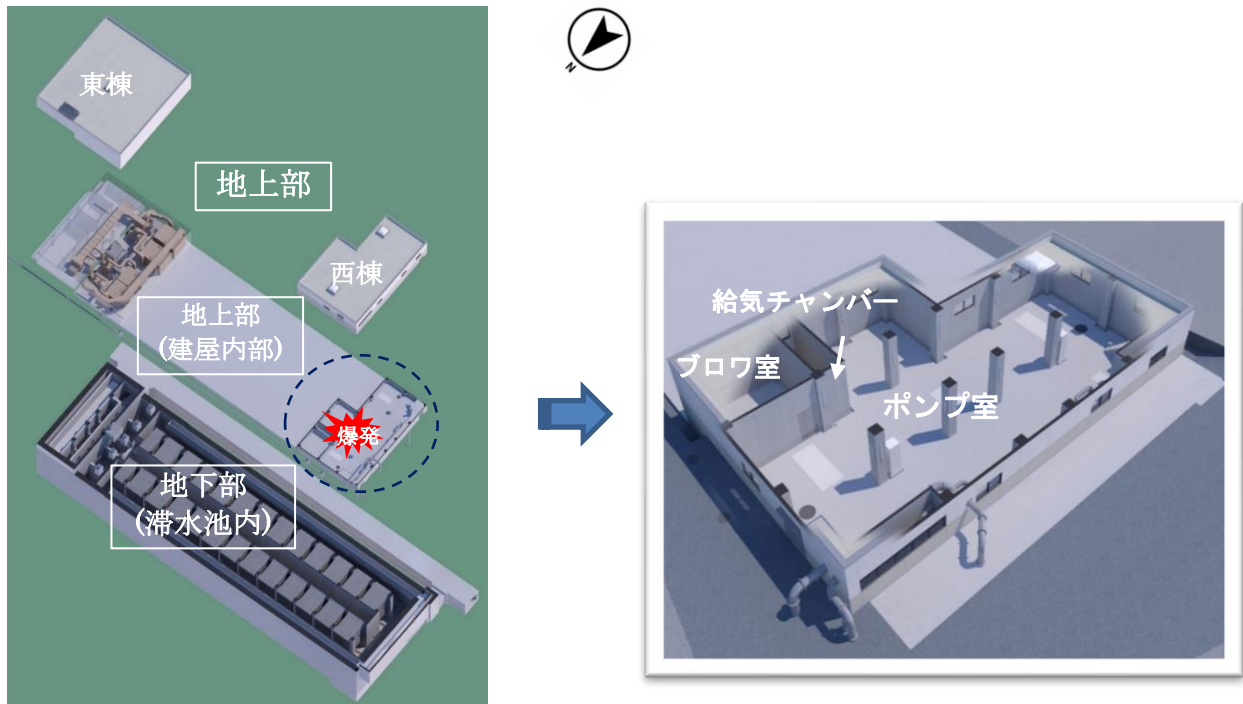
図2-2 事故発生場所（左：本滞水池西棟建屋の位置関係、右：本滞水池西棟建屋内配置図）

本滞水池は、機械棟が東棟と西棟に分けて設置しており、今回、西棟建屋内部で爆発が発生した（図2-2参照）。

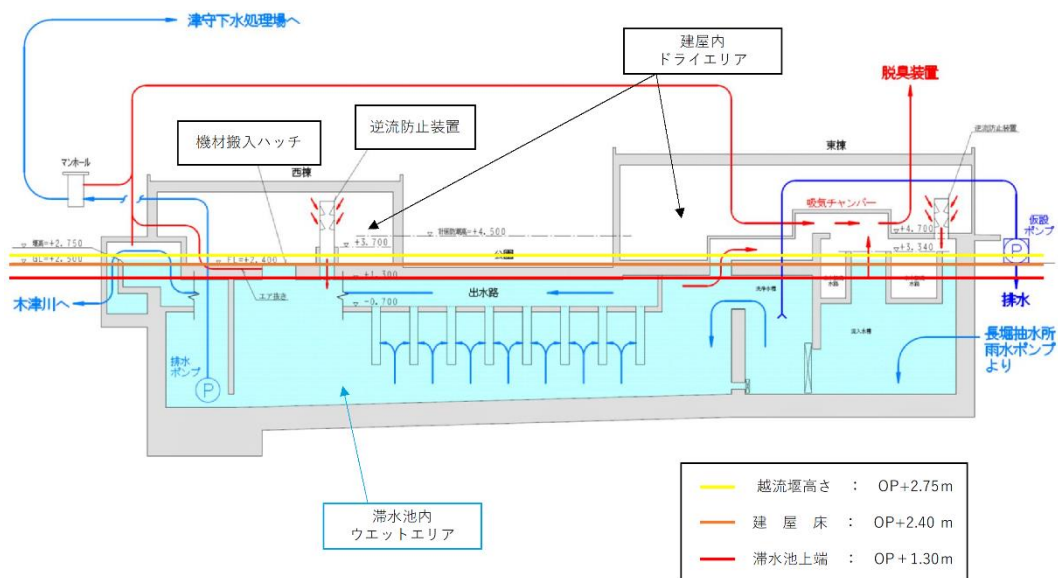
図5-2 水位関係図

本滞水池は、24時間脱臭設備を運転しているものの、満水時には水位が天井スラブに達したところで気相部がなくなる（図5-2参照）。

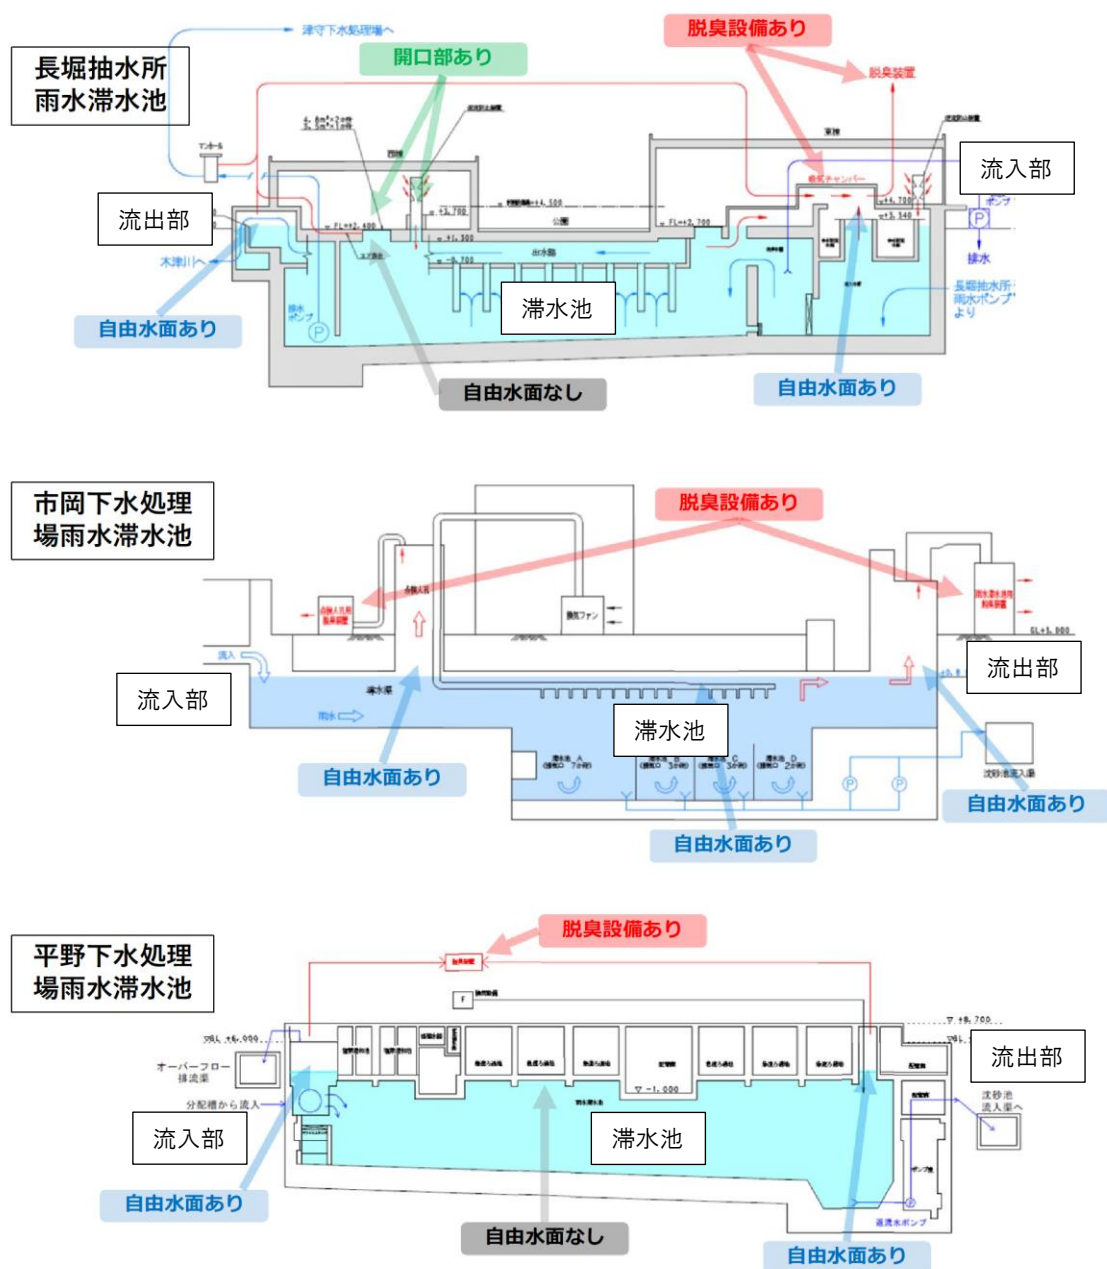
図 5-5 大阪市内滞水池施設（箱型滞水池）の設計・構造上の比較

本滞水池と同様の箱型滞水池である市岡下水処理場滞水池及び平野下水処理場滞水池を含め、設計・構造上の違いをもとに比較した結果を表5－4、図5－5に示す。

※ 滞水池内が満水時には気相部（自由水面）がなく、一時的に継続的な吸引ができない（吸引する気体がない）状態となる

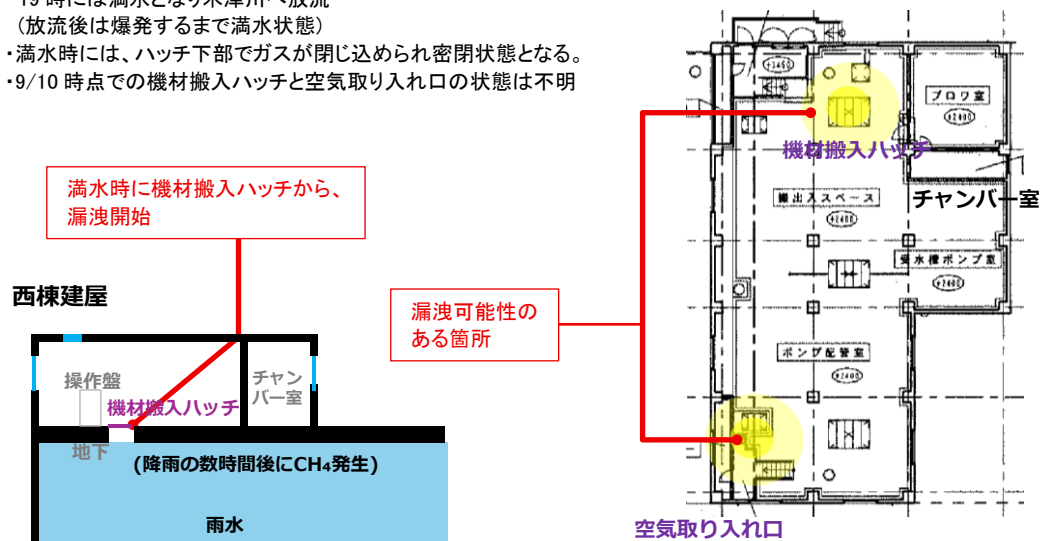
## メタンガス発生～侵入

- ・大阪市では 17 時半～19 時ごろに降雨あり  
19 時には満水となり木津川へ放流  
(放流後は爆発するまで満水状態)
- ・満水時には、ハッチ下部でガスが閉じ込められ密閉状態となる。
- ・9/10 時点での機材搬入ハッチと空気取り入れ口の状態は不明

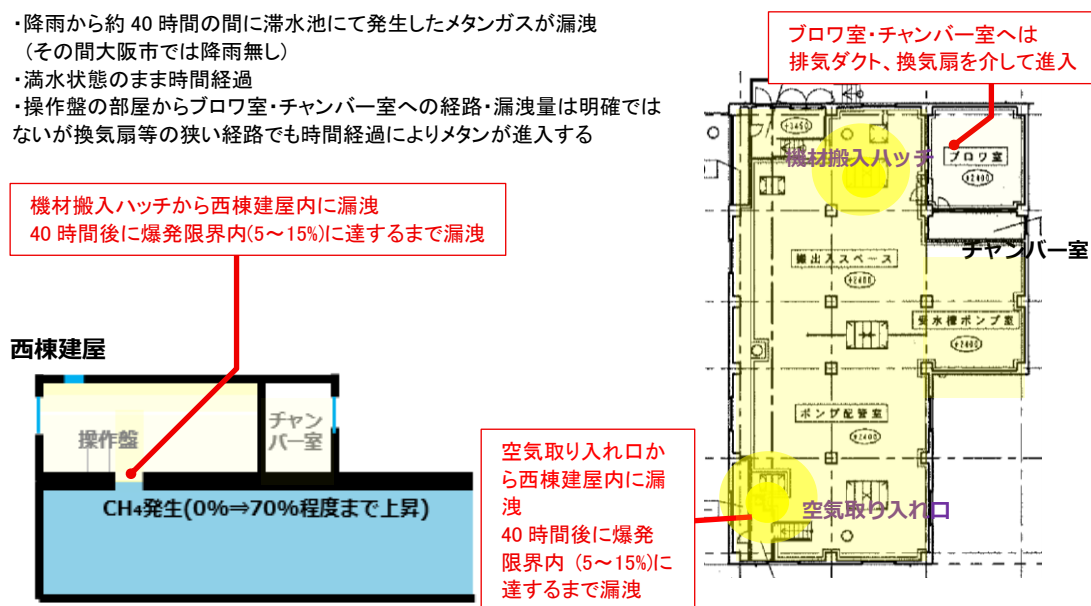
## メタンガス侵入～滞留

- ・降雨から約 40 時間の間に滞水池にて発生したメタンガスが漏洩（その間大阪市では降雨無し）
- ・滴水状態のまま時間経過
- ・操作盤の部屋からブロワ室・チャンバー室への経路・漏洩量は明確ではないが換気扇等の狭い経路でも時間経過によりメタンが進入する
