大阪市中央区ビル火災 事故調査報告書

令和 8 年 1 月

消防局事故調査委員会

令和7年8月18日に大阪市中央区宗右衛門町で発生したビル火災において、消防活動中に行方不明となった消防職員2名が殉職した事故である。

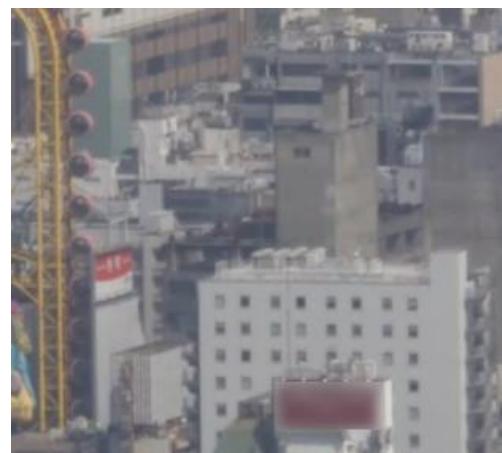
写真3 上空からの映像

- ・9時49分 西側建物に設置された屋外看板が激しく燃焼し、上空には大量の黒煙が立ち上がっている（写真2）。
- ・9時50分 東側建物に設置された屋外看板に延焼している。
- ・9時52分 屋外看板の燃焼が衰え始める。
- ・9時58分 消火活動によって屋外看板の燃焼は収まりつつある。
- ・9時59分 東側建物6階南側ベランダの室外機に延焼している。
- ・10時05分 屋外看板の燃焼は収束し、上空にも煙は立ち上がってない（写真3）。
- ・10時12分 白煙が漂っている。
- ・10時13分 東側建物5階から火炎と黒煙が噴出し、再度、上空に煙が立ち上がっている（写真4・5）。

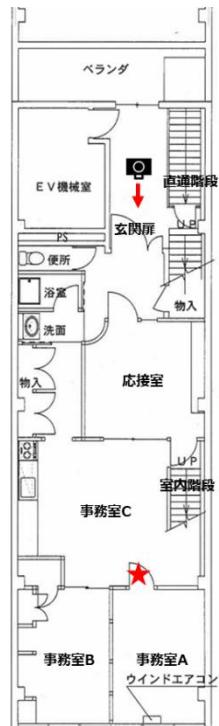
図7 東側建物5階

10時13分、浪速R隊が東側建物5階事務室Aの開き戸（図7中の★印）を開放した際、黒

煙及び熱気を確認し、筒先を取りに戻ろうとしたところ、背後で急激な燃焼現象が発生した（写真6及び写真7。共用廊下から南向きに撮影）。なお、東側建物5階室内は事務室Aの開き戸を開放する直前まで煙が薄く、熱気もほとんど感じられない状況だった。

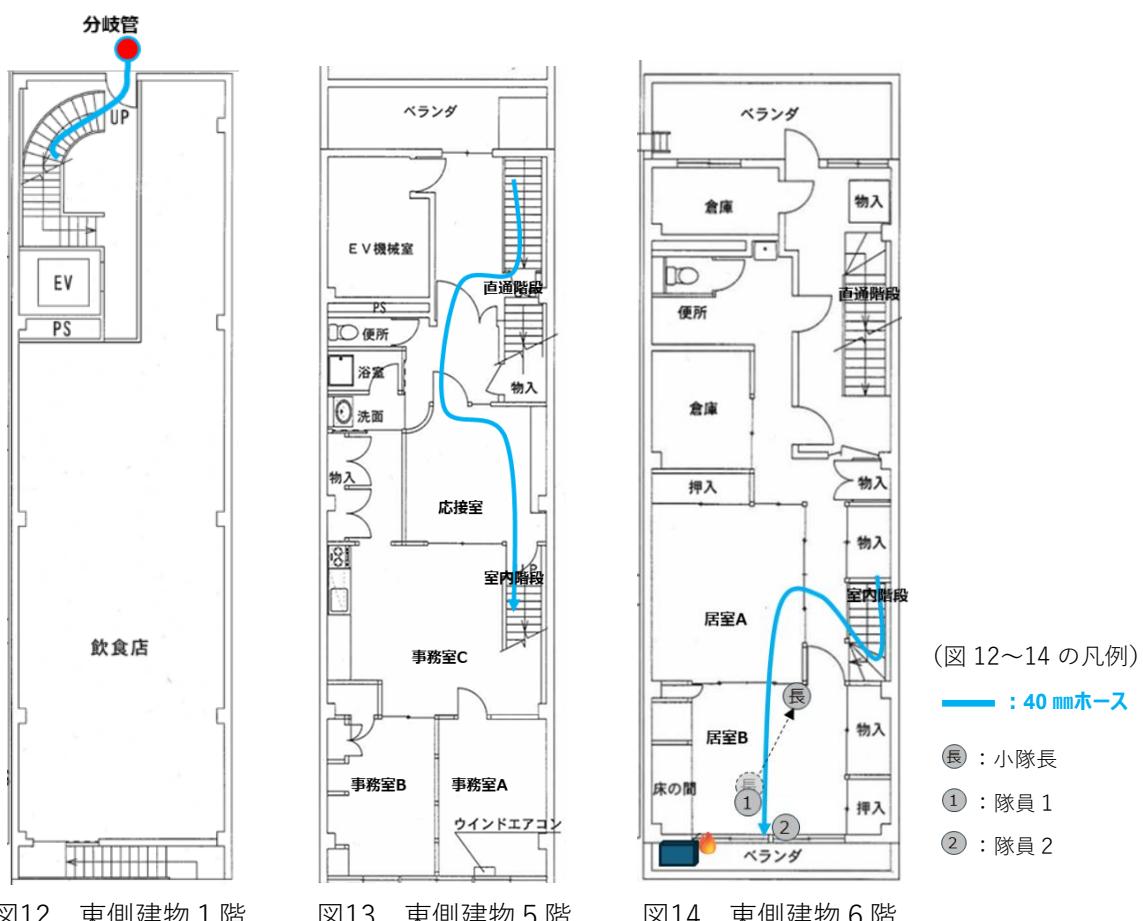
図14 東側建物 6階

40mmホースは、居室Aから居室B、南側ベランダのルートで延長され、ベランダにかろうじて筒先が届く状態だった(図14)。なお、ホース延長は、立葉ST隊及び浪速R隊が補助した上で延びきった状態であった。

この放水活動の最中、隊員1は6階南側の外から強い熱気を急速に感じ、その後に小隊長から退出命令が出された。これを受け、隊員2が筒先で停水した。なお、車両の流量計による正確な停水時間は把握できていない。

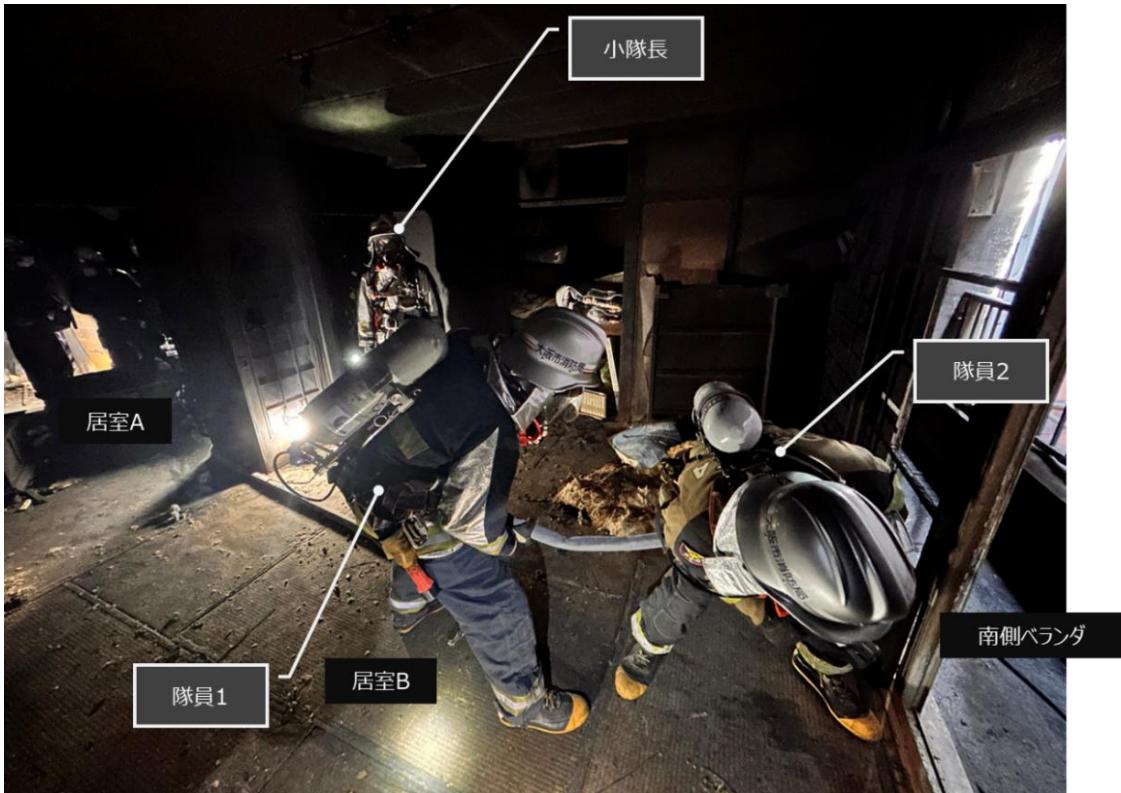
写真8 放水活動の再現写真

10時10分から10時13分にかけて、写真8に示す位置で放水活動が行われ、恵美須ST隊機関員が確認した流量は200～300ℓ／分だった。なお、隊員1は室外機を視認していない。

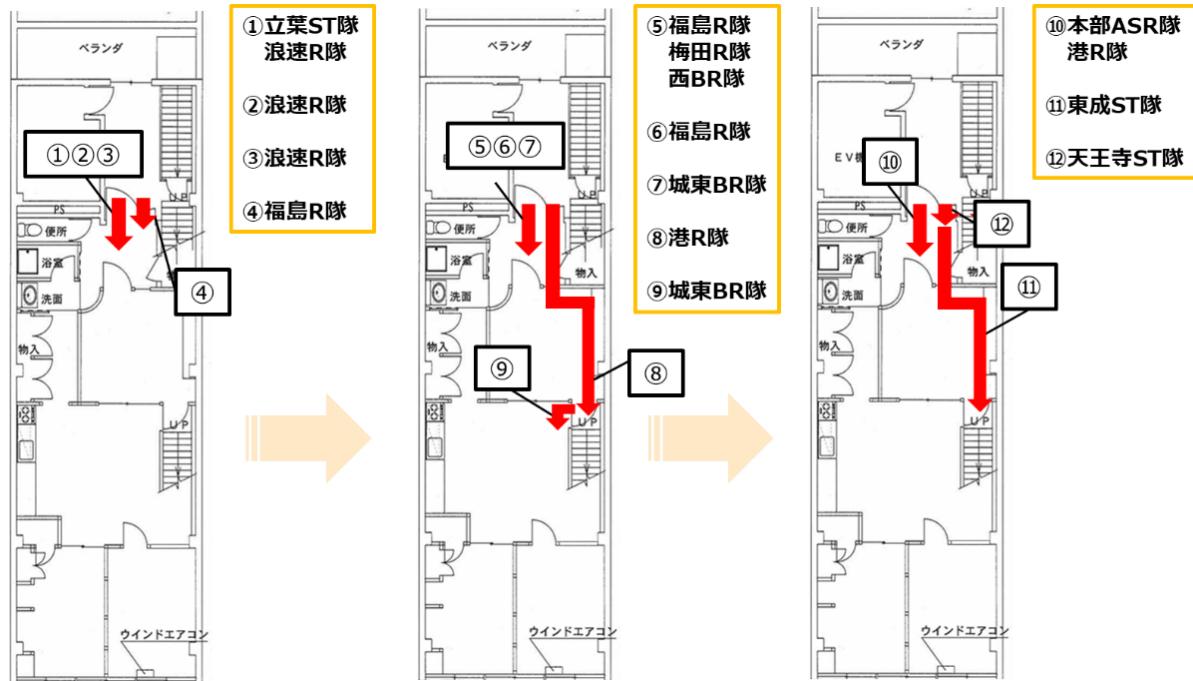
図17 東側建物 5 階検索状況

緊急信号受信後、合計12回にわたり東側建物 5 階の検索を実施している(図17及び下表)。

進入順	活動隊名	進入時刻	主な検索内容
①	立葉ST隊 浪速R隊	10時14分	・ どこまで進入できたかは不明
②	浪速R隊	10時19分	・ 立葉ST隊の筒先で進入
③	浪速R隊	10時26分	・ 3名で放水しながら進入するも、熱気のため 2~3mしか進むことができず
④	福島R隊	10時33分	・ 筒先を把持し進入を試みるも熱気が強く進入 不可
⑤	梅田R隊 西BR隊 福島R隊	10時51分	・ 梅田R隊(筒先把持)を先頭に西BR隊が検索、 福島R隊は玄関から放水を実施 ・ 热気が強く玄関から3m付近まで検索実施
⑥	福島R隊	10時56分	・ 筒先を把持し进入を試みるも、热気が強く玄 関から2m付近まで検索実施
⑦	城東BR隊	11時06分	・ 筒先を把持せず3名で进入 ・ 热気が強く玄関から3m付近のみ検索実施

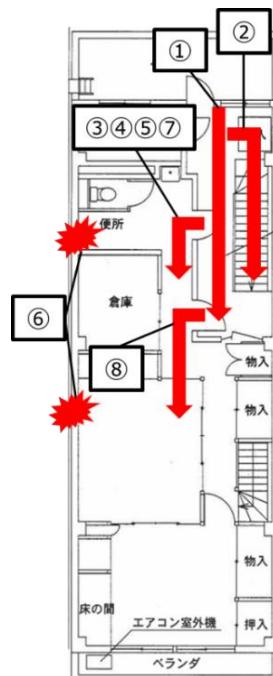
図18 東側建物 6階検索状況

緊急信号受信後、合計8回にわたり東側建物6階の検索を実施している（図18及び下表）。

進入順	活動隊名	進入時刻	主な検索内容
①	中央BR隊	10時20分	<ul style="list-style-type: none"> ・ 異様な黒煙と若干の熱気があったため、消火隊を要請 ・ 要請した消火隊（江戸堀ST隊）が来るまでの間、6階共用廊下のみを検索するも、室内に至るドアノブを発見できず ・ 北側直通階段で7階へ至るも熱気が強く一時退避
②	中央BR隊 西成R隊 江戸堀ST隊	10時30分	<ul style="list-style-type: none"> ・ 江戸堀ST隊の援護注水を受け、7階の階段室及び北側の部屋を検索
③	生野ST隊 阿倍野BR隊	11時20分	<ul style="list-style-type: none"> ・ 6階共用廊下の扉を開放し放水 ・ 热気が強く2m程度南側へ進入したところで放水を継続するも火炎は確認できず ・ 6階北側ベランダへ一時退出し、筒先隊員を交代させた後に再進入 ・ 濃煙熱気のため3mほど進入し、南側へ向け放水 ・ しばらく放水した後、熱気が強くなってきたため、6階北側ベランダへ一時退出 ・ 阿倍野BR隊と筒先交代
④	阿倍野BR隊 都島R隊	11時25分	<ul style="list-style-type: none"> ・ 6階共用廊下の扉から1m程度進入し、排煙及び排熱のため東向きに放水実施
⑤	都島R隊	11時33分	<ul style="list-style-type: none"> ・ 6階共用廊下の扉から1m程度進入し、放水及び検索作業実施
⑥	都島R隊	11時42分	<ul style="list-style-type: none"> ・ 6階室内の排熱及び排煙のため、西面の窓（2カ所）の破壊作業実施
⑦	都島R隊	11時50分	<ul style="list-style-type: none"> ・ 6階共用廊下の扉から2m程度進入し、放水及び検索作業実施
⑧	港ST隊 江戸堀ST隊	12時09分	<ul style="list-style-type: none"> ・ 港DB隊の送排風機設置後、煙が抜けたタイミングで室内進入 ・ 小隊長を12時10分に発見 ・ 隊員2を12時11分に発見

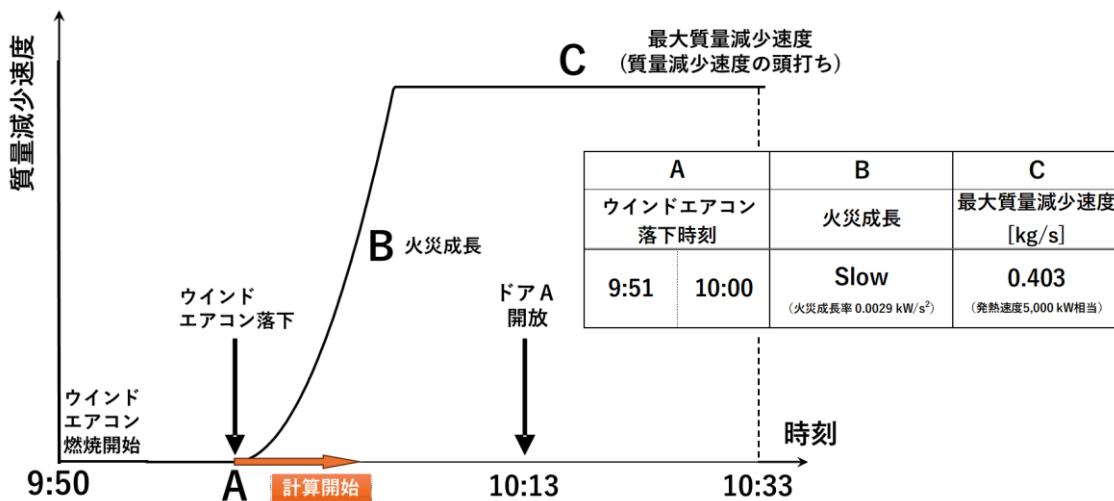
図21 想定火源の設定（火源条件）

ウインドエアコンの燃焼性状は不明であるため、想定火源を図21のとおり設定した。

ウインドエアコン落下時刻 (A) は、ウインドエアコン燃焼開始 1 分後の 9 時 51 分と 10 分後の 10 時 00 分の 2 つのシミュレーションを実施し、実際にはその間の時刻で落下していると想定している。

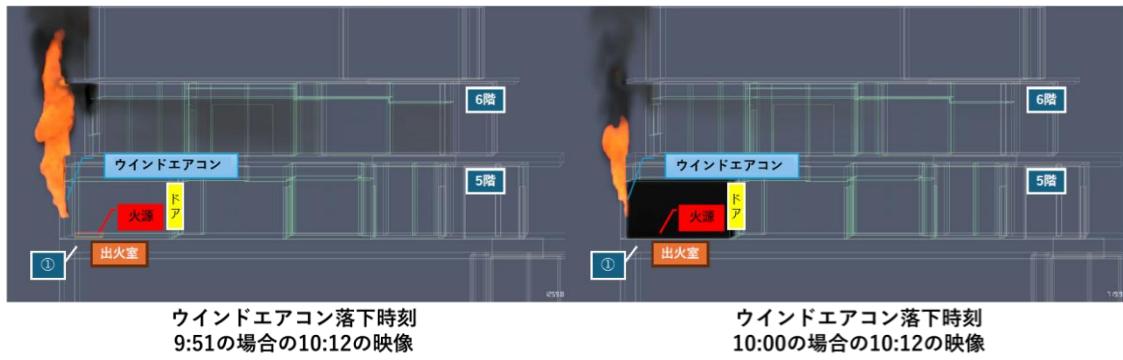
図22 煙・火炎の動き

ウインドエアコンの落下時刻について、9 時 51 分に 5 階①室から噴出火炎が出現していることは明確ではないため、ウインドエアコン落下時刻を 10 時 00 分に設定するシミュレーションの方がより実際に近い状況と考えられる（図22）。ウインドエアコン落下時刻 9 時 51 分では 5 階①室に煙がないように見えるが、これは火源からの未燃焼ガスが外部で燃焼しているためである。

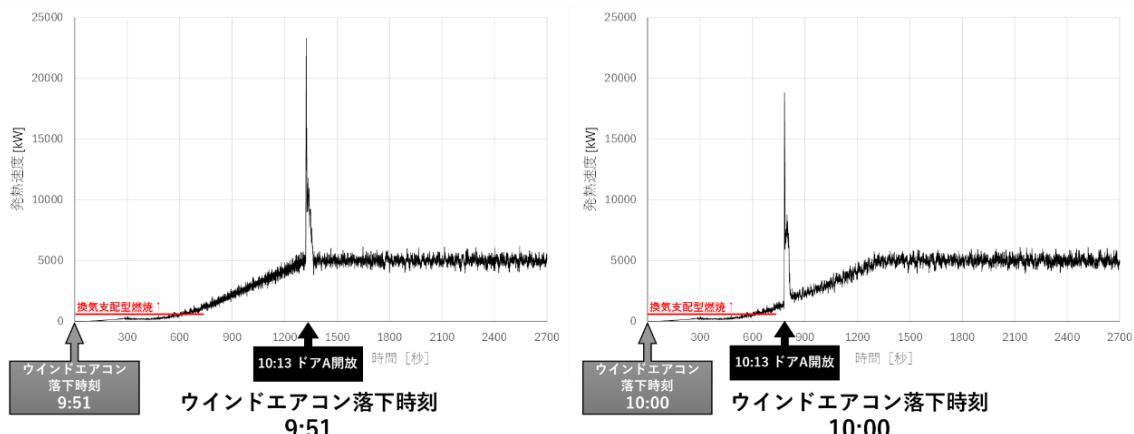
図23 発熱速度の経時変化

ドアAを開放すると急激に発熱速度が上昇するが、戸からの噴出火炎の出現のみならず、ウインドエアコン開口部からの噴出火炎の伸張の影響もあわせたものであり、著しく大きくなる(図23)。

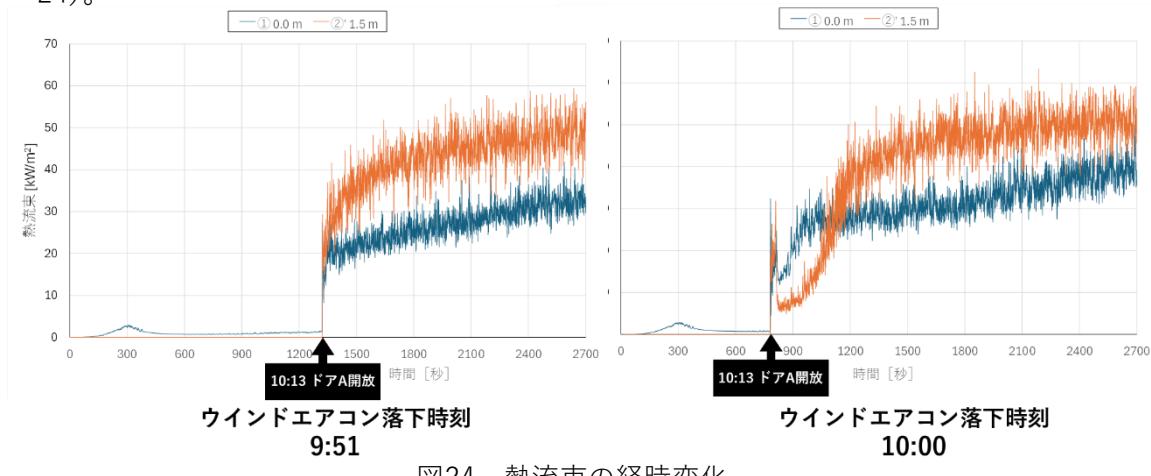
図24 热流束の経時変化

5階①室の床面(高さ0.0 m)への熱流束は、ドアAを開放する前は20 kW/m²未満であり、フラッシュオーバーの兆候はない。ドアAを開放した後、出火室隣室②の壁面(高さ1.5m)の熱流束は非常に大きいが、その立ち上がり方はウインドエアコン落下時刻によって異なる(図24)。

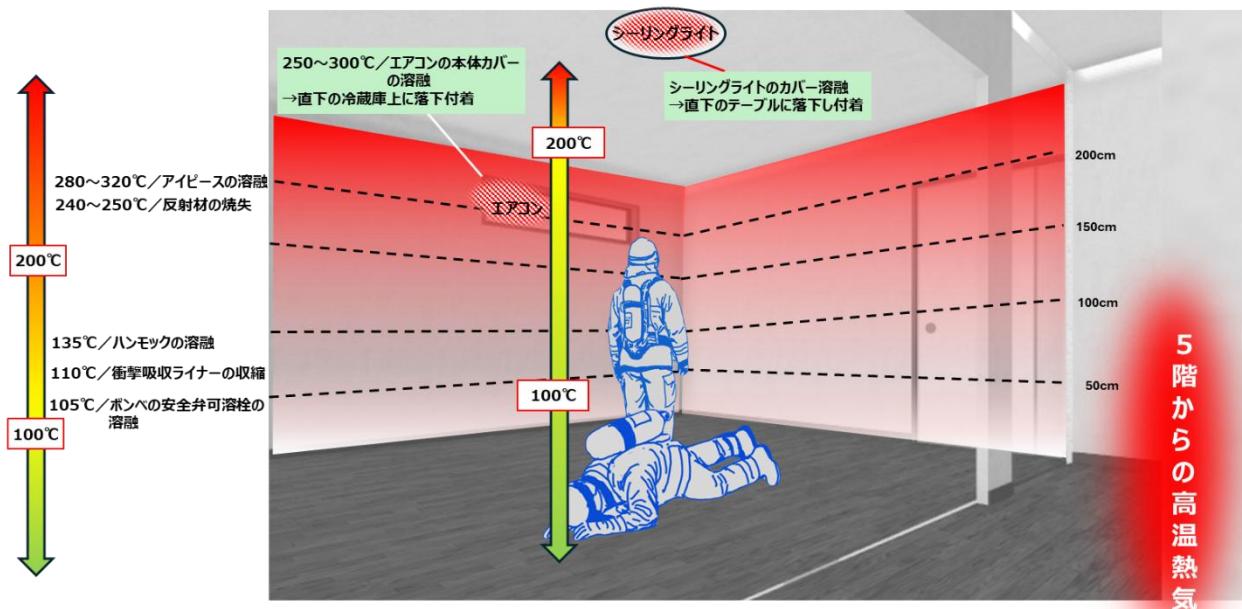
図28 急激な燃焼現象が発生直後（火炎が居室Aに到達する前）の居室Aの温度帯イメージ

急激な燃焼現象が発生した後の東側建物6階居室Aの温度帯イメージを図28及び29のとおり作成した。
