#### 4) 第1 塩酸回収塔下部からの塩酸漏洩

## ５）塩酸ベントＡ系排気ベンゼンの自主管理目標値超過

## 6) 東棟劣化溶媒移送配管での漏洩

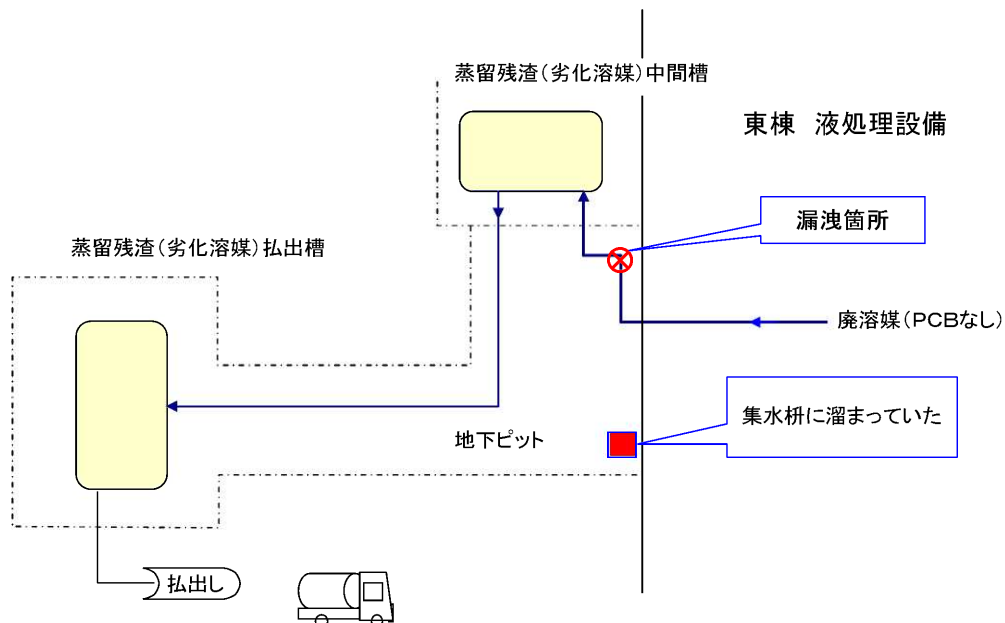
図－１２ 蒸留残渣（劣化溶媒）の払出フロー

漏れ箇所は、塩酸抽出溶媒槽から蒸留残渣中間槽への劣化溶媒の移送配管（40A）の溶接部でした。発見時には液移送をしていなかったため、新たな漏洩はなかったが油の漏洩した痕跡があり、トレンチ内集水枡（45cm 角、30cm 深さ）に約 25 リットル（漏洩検知器の下部深さ約 12cm）の油が溜まっていました。

今回の漏れは、目視確認によるとステンレス配管の溶接部分であることから溶接の不具合が原因として疑われますが、今後、配管を撤去し詳細な検査を行い漏洩原因の究明を行うとともに、関係機関のご指導を踏まえた総合的な対策を実施し、再発防止に努めます。
