大阪 PCB 廃棄物処理事業の操業状況について

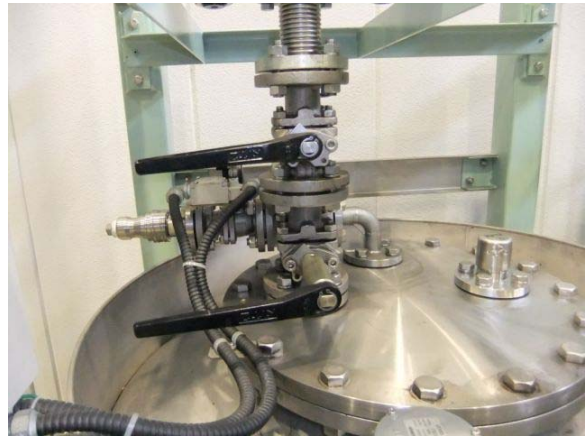
【分離回収 PCB 専用容器】

平成24年2月1日、午後1時50分、分離回収PCB専用容器(1m³)へVTR回収液(PCB濃度約25%の油)の注入が終了し、充填室の前室で作業員が操作盤にて遠隔操作で注入配管と容器の給油口ジョイント部カプラーを取り外したところ、容器の給油口から十数秒の間に約6Lの回収液が逆流し漏洩しました。

充填作業はレベル2管理の室内で発生し噴き出した液のほとんどは容器上部の防油堤枠内に溜まりました。また、飛散液は床防油堤内のオイルパン上に付着しました。レベル3装備の作業員が漏洩液を回収後、除染作業を行いました。
