報告書の別添

高圧トランス・コンデンサ等の処理の現状と遅れの原因について

日本環境安全事業株式会社

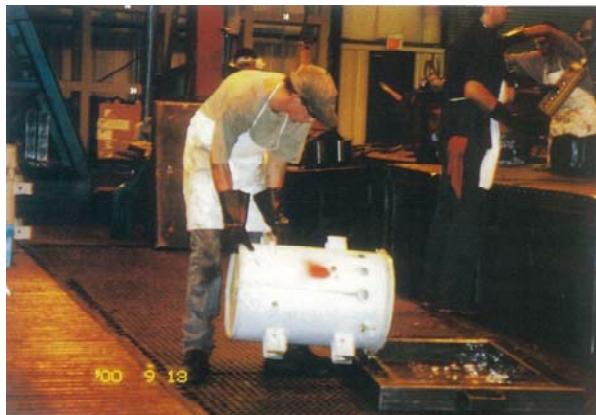
海外の場合

オープンスペースでの作業、簡易な装備のみ
(2000年 米国A社の作業場での作業状況を撮影)

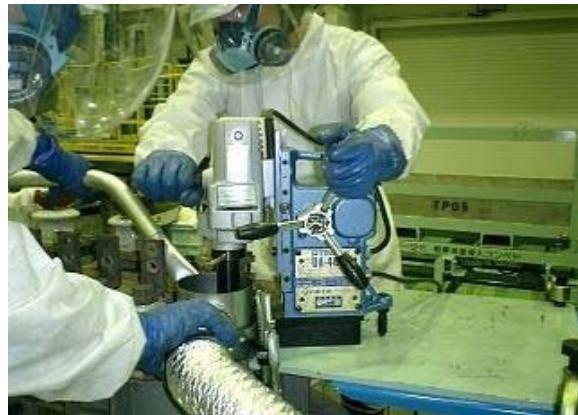
日本の場合

負圧管理を含む厳重な閉鎖系内での作業、
保護具(呼吸用保護具、化学防護服等)を
着用
(JESCOの閉鎖系作業場内に入って撮影)

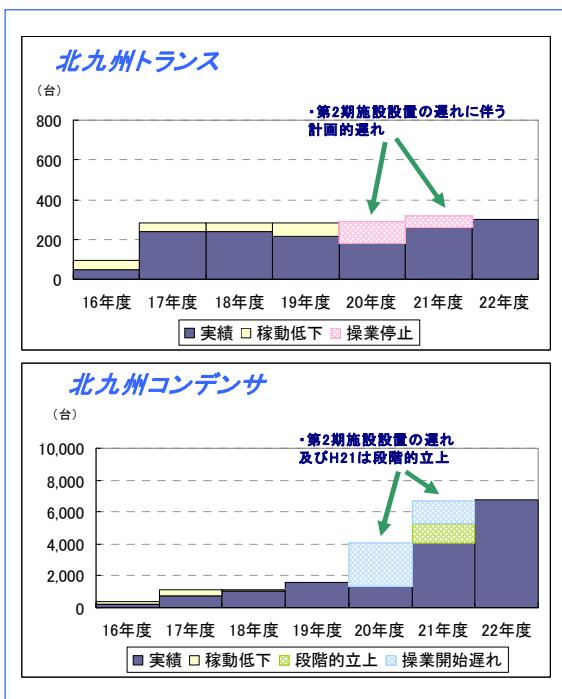
平成22年度までの処理予定と実績・北九州事業所

◆作業環境を良好に保つ観点から、洗浄溶剤中のPCB濃度が高圧トランスでは160ppm以下、車載トランスでは400ppm以下になるまで予備洗浄を実施。

◆当初設計を大幅に上回る洗浄時間が必要。(特に車載トランスで顕著)

◆車載トランスについて、洗浄ステーションの増設、洗浄方法の変更等の対策を実施。

◆車載トランスの処理能力が1台／3週から1台／週に向上。

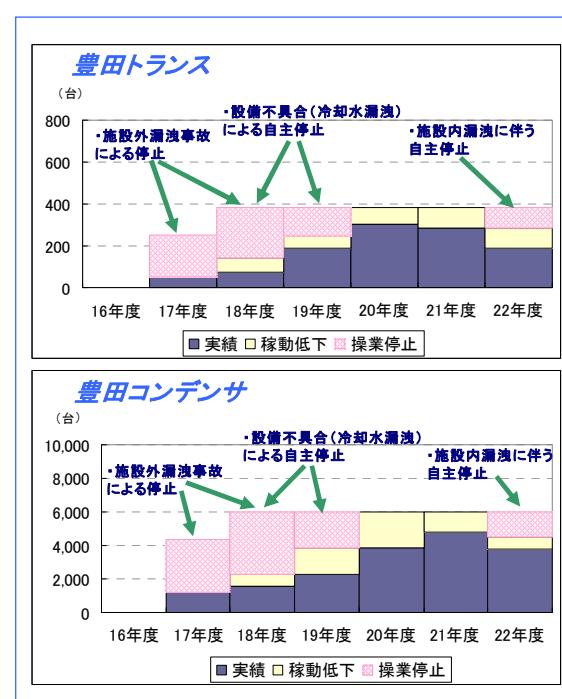
平成22年度までの処理予定と実績・豊田事業所

◆PCBが染み込んだ木・紙等の処理

・トランス、コンデンサ等の内部部材のうち、紙・木等の洗浄・真空加熱処理に長時間かかり、更に十分に除去しきれない場合は再処理

◆新幹線の車載トランス

・内部部材として木が大量に用いられており、作業環境保全のために行う予備洗浄に長時間を要す

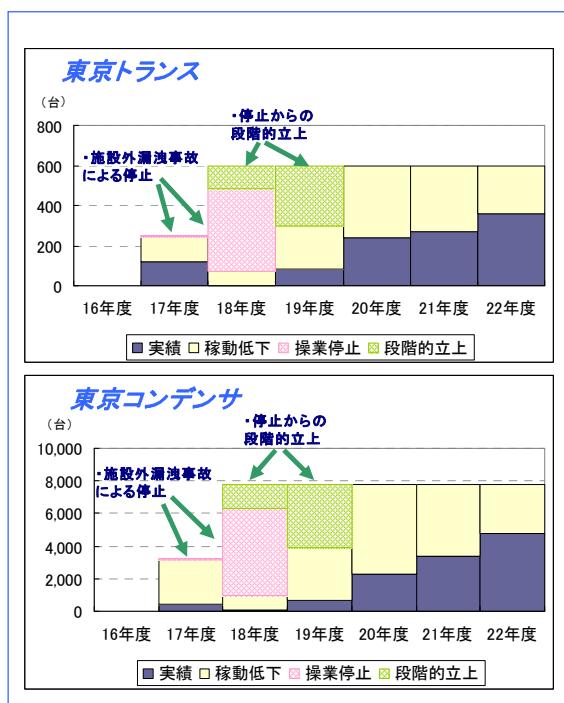
平成22年度までの処理予定と実績・東京事業所

◆血中PCB濃度が高い作業員が発生(H19年度)

◆スラリー(主にコンデンサ)処理による水熱酸化分解設備冷却器の閉塞

原因:コンデンサ素子に含まれる無機物(主にアルミ)の析出による冷却器の閉塞

◆排気系統PCB濃度高々による自動停止

・H18年5月の排気口からのPCB漏洩事故の対策として排気異常時の自動停止システムを導入

これまでに講じてきた主な対策

- ・作業エリア・処理物の囲い込み／局所排気の強化
- ・洗浄溶剤蒸散防止のための乾燥機設置
- ・保護具の強化
- ・入域時間制限
- ・解体作業エリアの空調強化(24°C設定)

- ・冷却器の追加(2系列化)
- ・新規冷却器を閉塞しにくく、洗浄しやすい形状に変更

- ・活性炭槽の強化(増設)
- ・排気中のミスト(溶剤)回収装置の設置

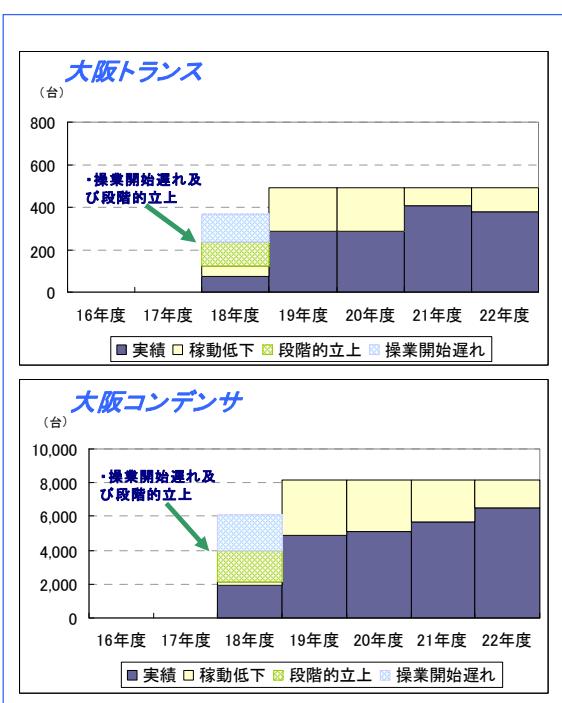
平成22年度までの処理予定と実績・大阪事業所

◆トランス解体室で作業環境中のダイオキシン類濃度が上昇。室内作業時間を制限したことにより、処理能力が低下。

◆ポリプロピレンを使用したコンデンサは、真空加熱分離装置炉内で缶体が破裂し、内部構成部材が炉内に散乱。

◆当初計画に比べてバッチ当たりの処理台数が低減。また、解体室での穴あけ作業は、作業環境の悪化の一因。

◆予備洗浄の強化、切断装置の囲い込み、局所排気の設置、室温を下げるための空調強化等の対策を継続実施中。

◆解体室で予めコンデンサの缶体上部に穴を開けてシールし、鋼製ケースに入れての処理に変更。

◆処理物の組み合わせを工夫し、真空加熱分離処理の処理台数の増加に継続取り組み中。
