## 4. トラブル報告

### 1) TCB/PCB分離設備配管閉塞

## 2) Vベルトとプーリーの間に右手指を挟み負傷した労働災害

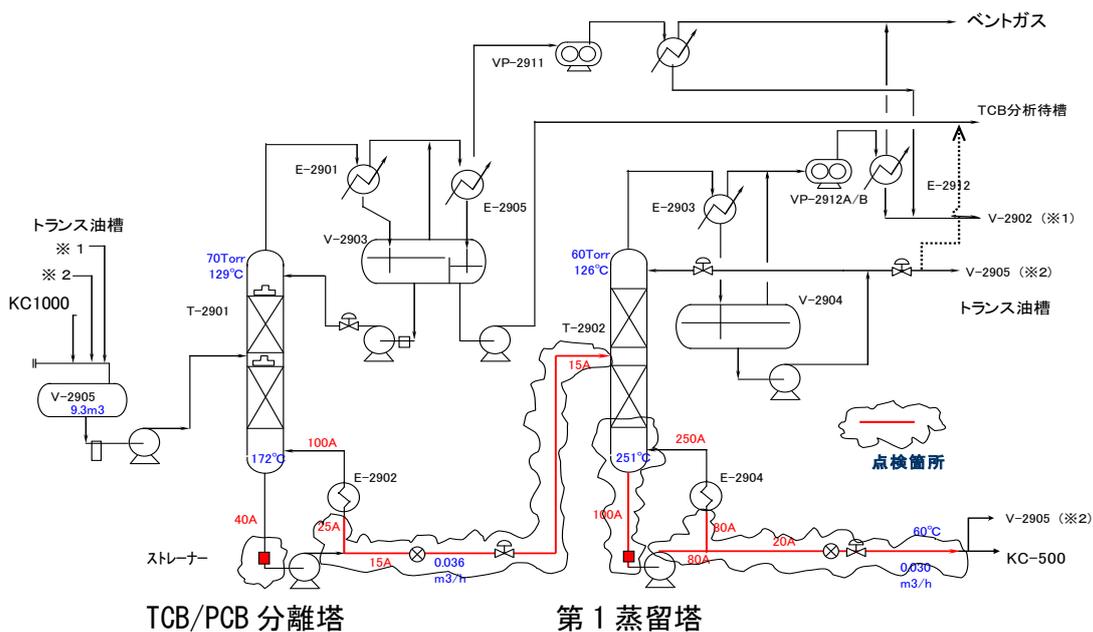
図-8 TCB/PCB 分離工程図

トランス油中のTCB（トリクロロベンゼン）を除くためのTCB/PCB分離設備（TCBを除くTCB/PCB分離塔及び微量TCBを除く第1蒸留塔で構成されている）において、平成24年9月25日定期点検後の立上げ時にTCB/PCB分離塔の塔底液循環配管、第1蒸留塔への送液配管及び付随する計装機器等が閉塞を起し、運転不能に陥りました。結果、長期にわたる清掃除去作業を余儀なくされ、ようやく11月11日に正常運転となり、トランス処理が約1ヶ月半滞りました。

閉塞した物質を分析した結果、有機物は少なく殆どが金属の塩化物でした。この塩化物は、TCBに由来する塩素と微量の水分により発生した塩酸が塔・熱交換器・配管等（SUS材）を腐食して生成したもので、微量のタール分と共に配管等に付着蓄積していたと推定しています。

この付着物が定期点検で停止していたことで乾燥し、徐々に剥がれストレーナ、小口径の配管及び計装機器の閉塞を起したものでした。

- 定期点検で熱交換器の清掃及び配管の点検清掃を実施すると共に既に継続実施してきている腐食点検箇所を追加し、経過観察していきます。
- 定期点検時を利用し、配管をフランジタイプにすると共に熱媒はトレースタイプとしました。（掃除し易くする）
- 熱交換器及び配管流量と調節弁開度を経過観察します。

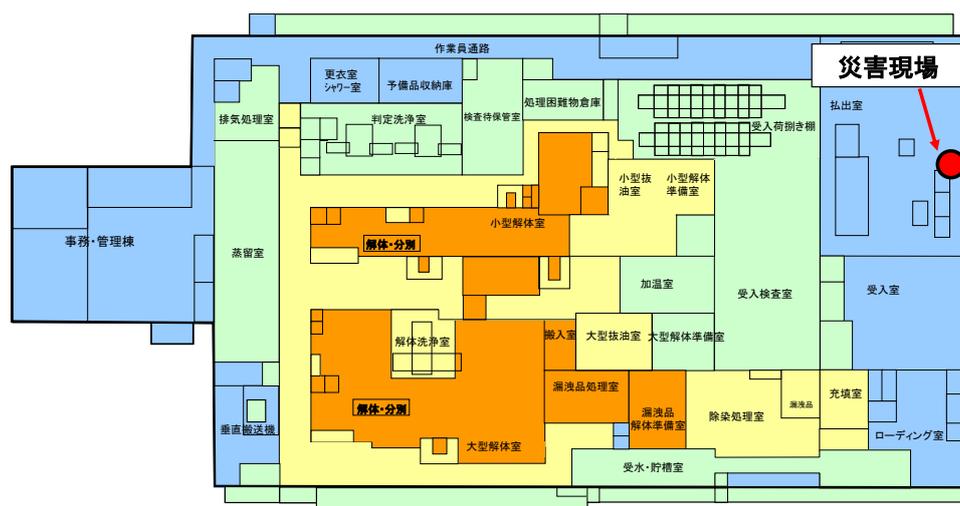
図-12 災害現場配置図

平成25年6月30日(日)午後2時50分頃、当社大阪PCB廃棄物処理施設西棟1階払出室で炭化物集塵用送風機の軸受けベアリングの異音を確認する際、誤ってVベルトとプーリーの間に右手指を挟み負傷したものです。

6月29日(土)に炭化物集塵用送風機の軸受けベアリングの交換作業を行いました。翌30日午後、5名で試運転を行いました。軸受け部の温度上昇と異音の発生を確認したため、送風機を停止し再度点検を行うこととしました。ベルトカバーを外し、軸受け部の異音を確認するため4名が聴音し、被災者が送風機のVベルトを右手で握り、モーター側に引っ張って手回しを行ったところ、Vベルトとモーター側プーリーの間に右手の指を挟み負傷しました。

本件災害の原因は、立会い作業の役割であった被災者(運転会社従業員)が自ら確認のための作業を行ったことと、その際、安全ルールが順守されず、思わずVベルトを握って引っ張ったことによります。被災者本人は手回しを行う際に基本ルールであるプーリーの上のベルトを手のひらで押さえて回すべきことを十分承知していましたが、作業を急いでいたため、うっかりベルトを握って引っ張ってしまい挟まれたものです。

(西棟1階払出室)

- ・JESCO／運転会社で事故対策会議を7月3、10、17日に行い「人的要因、管理要因、設備要因」から問題点を拾い上げ、再発防止策は下記の2点に集約しました。
  - ① 点検中はどうような状況でも、Vベルトを握って動かさない。動かす必要が生じた場合は、Vベルトの表面とプーリー表面を両手で押すこと。（運転中は安全カバーで完全に覆われている）
  - ② メーカーの実施する作業の立会では、立会者は自ら手を出して作業を行わない。
- ・運転会社では従業員全員に安全責任者から上記対策を説明すると共に掲示板に貼り出しました。
- ・7月1日と8月1日の安全大会において、事故内容の説明および再発防止に向けJESCO所員／運転会社社員に注意喚起を行いました。
- ・大阪事業所全所員を対象に8月22日に「作業の基本」についての安全教育を行いました。
- ・今回の災害発生を受け、現場の教育訓練、危険予知活動、ツールボックスミーティングなどの取組の強化、非定常作業の作業マニュアルへの反映を行います。
