3. 作業環境測定結果

(1) PCB濃度

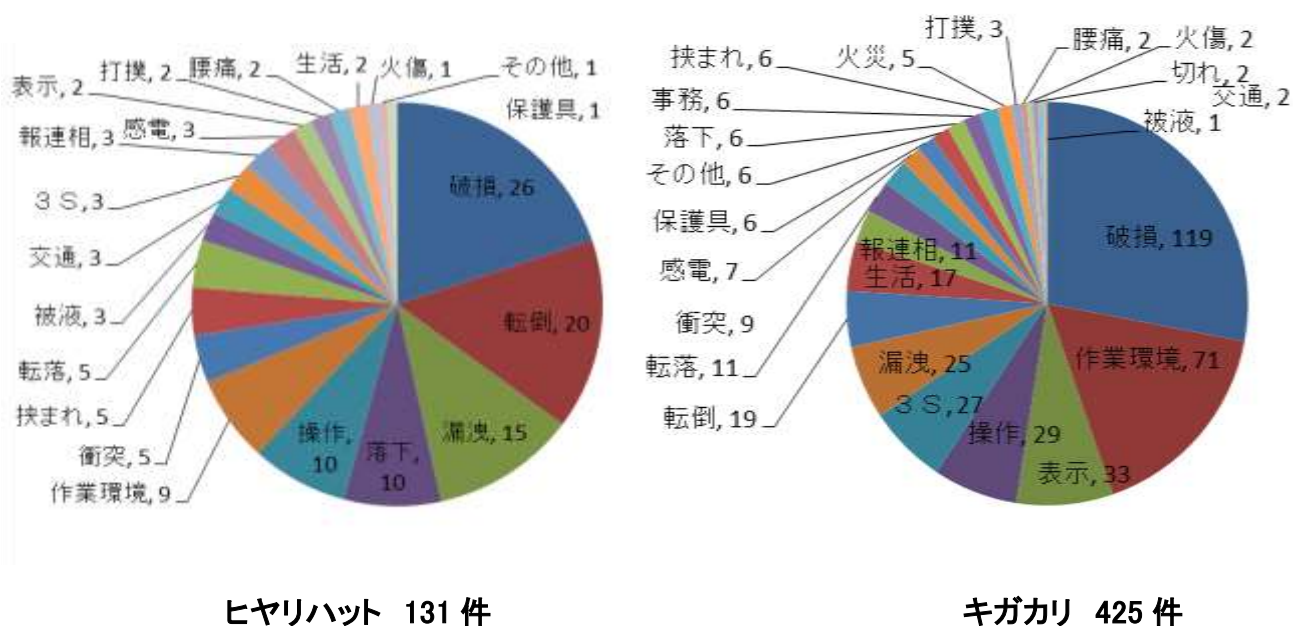
図-4 ヒヤリハット・キガカリ項目別件数 (平成29年4月～平成30年11月)

また、平成29年4月から平成30年11月の間に提出されたヒヤリハット・キガカリ案件の項目別分類は(図-4)に示すとおりです。

なお、労働災害の未然防止策をより有効に進めるため、JESCO 5 事業所においてヒヤリハット案件のリスク評価を行いリスクが高いものについては、インシデントとして位置付けて本社に報告し各事業所に水平展開するとともにリスク低減策を講じることとしました。
