(3)西棟 VTR-D 号機チラー水に溶媒混入

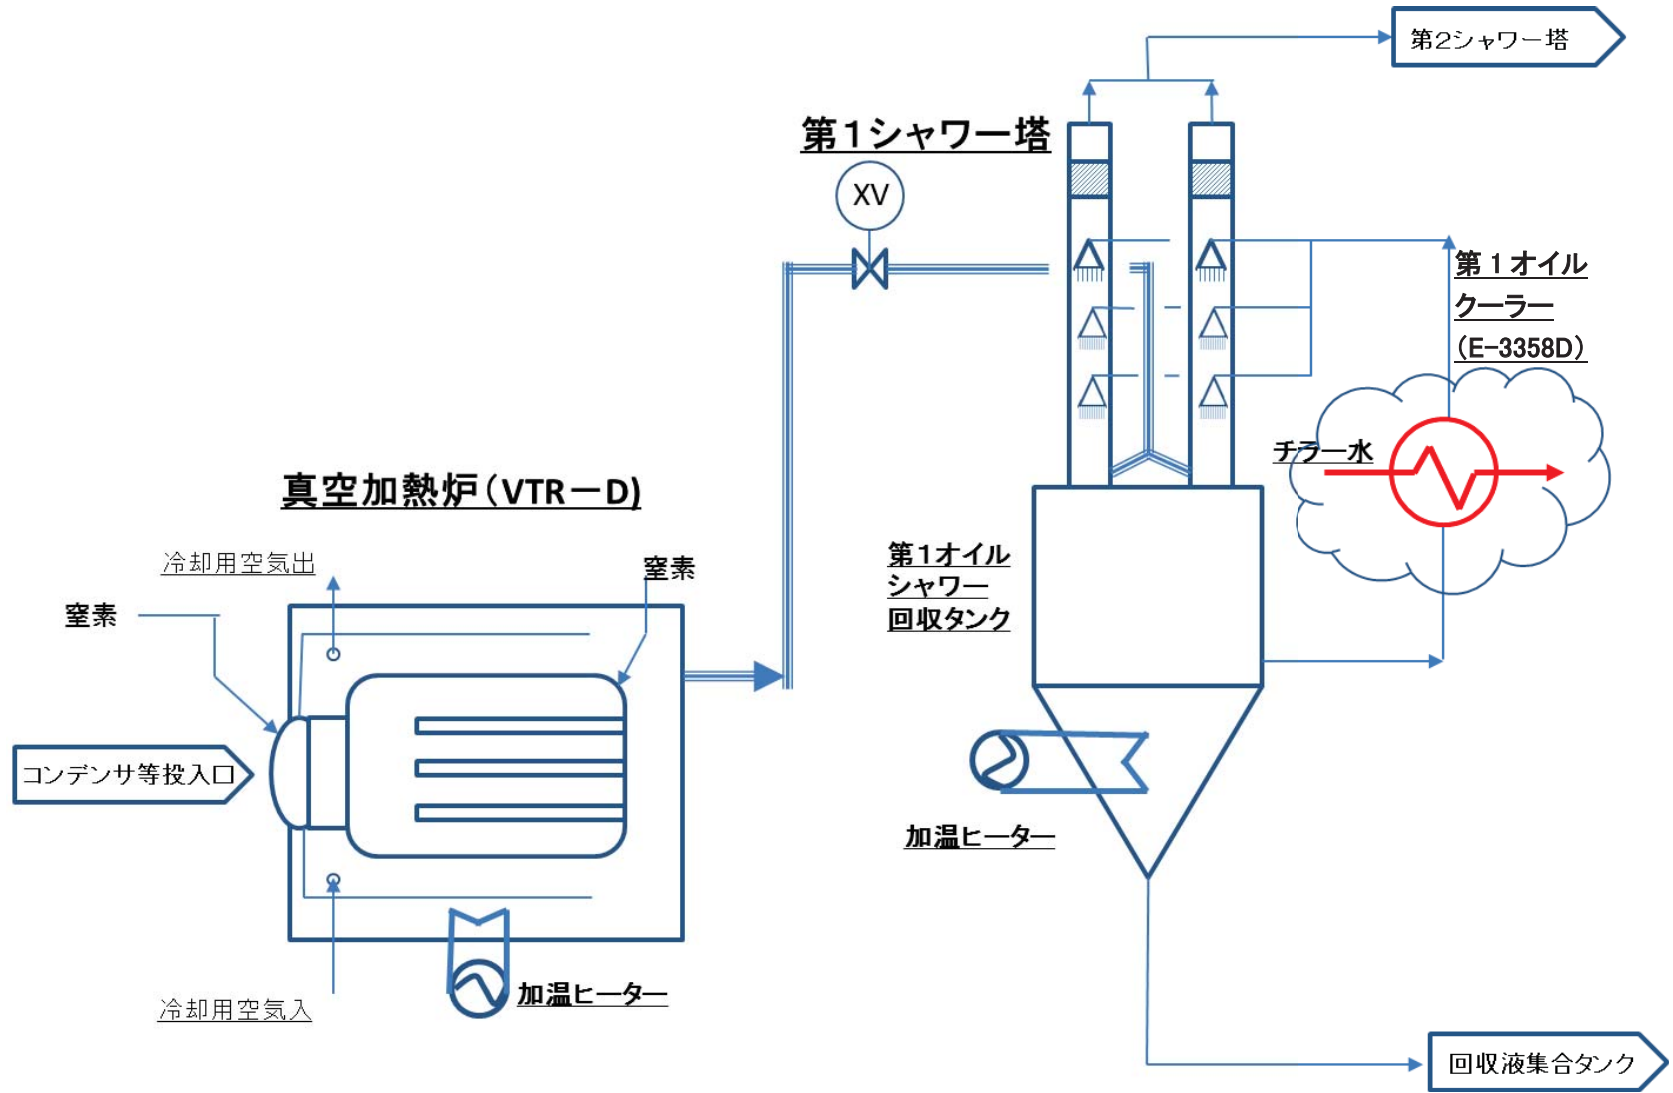
図-9 VTR-D号機第1オイルクーラーフロー

平成 26 年度の定検前に VTR-D 号機で運転廃棄物の粉末活性炭を処理しました。その際、第 1 オイルクーラー（E-3358D）で粉末活性炭に起因する塩化亜鉛と気相部分で結露した水により塩酸が作られ応力腐食割れが発生したものと推定されます。

第 1 オイルクーラー（E-3358D）のチューブバンドルを新たに製作し原状回復を図ります。
