# 西の丸庭園 徳川期井戸の整備

特別史跡大坂城跡における  
西の丸庭園内井戸（花畑井戸）整備に伴う試掘調査報告書

| 調査箇所 | 中央区大坂城 |
| 調査期間 | 令和 2 年 9 月 14 日～9 月 19 日 |

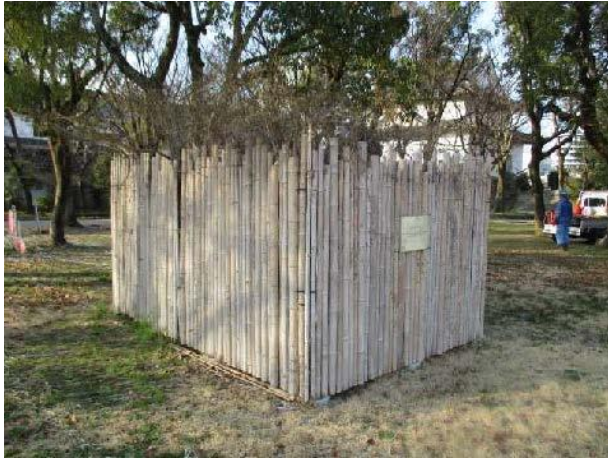
R2年4月 整備前（竹垣で囲み非公開）

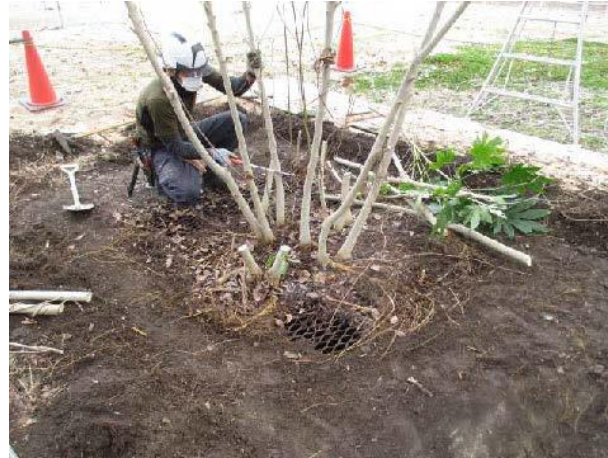
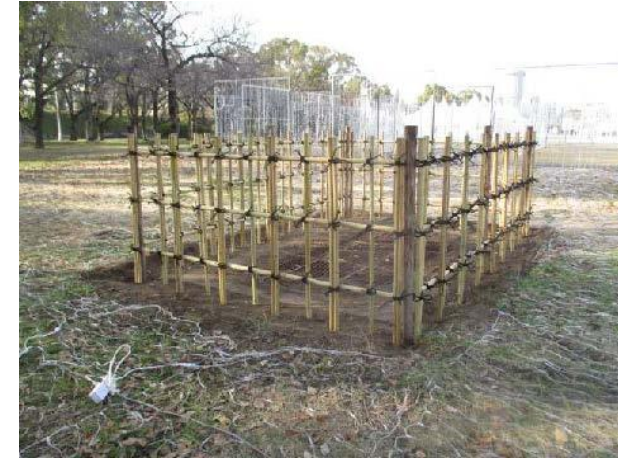
R2年4月 仮整備  
井戸内の植物の除去と四ツ目垣の設置

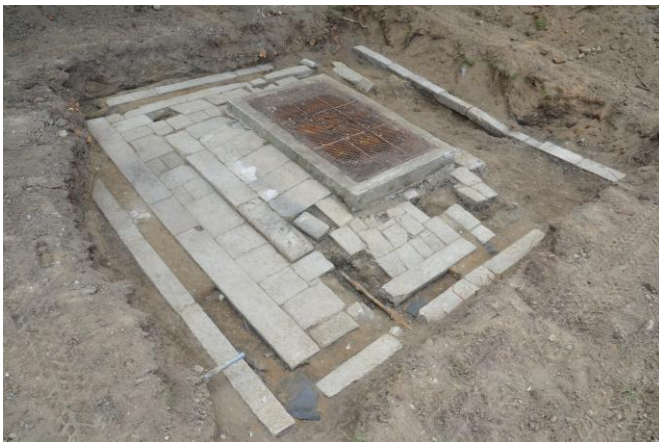
R2年9月 試掘調査  
整備の具体的な計画を立てるため、井戸の付属施設の残存状況を確認するための試掘調査を実施

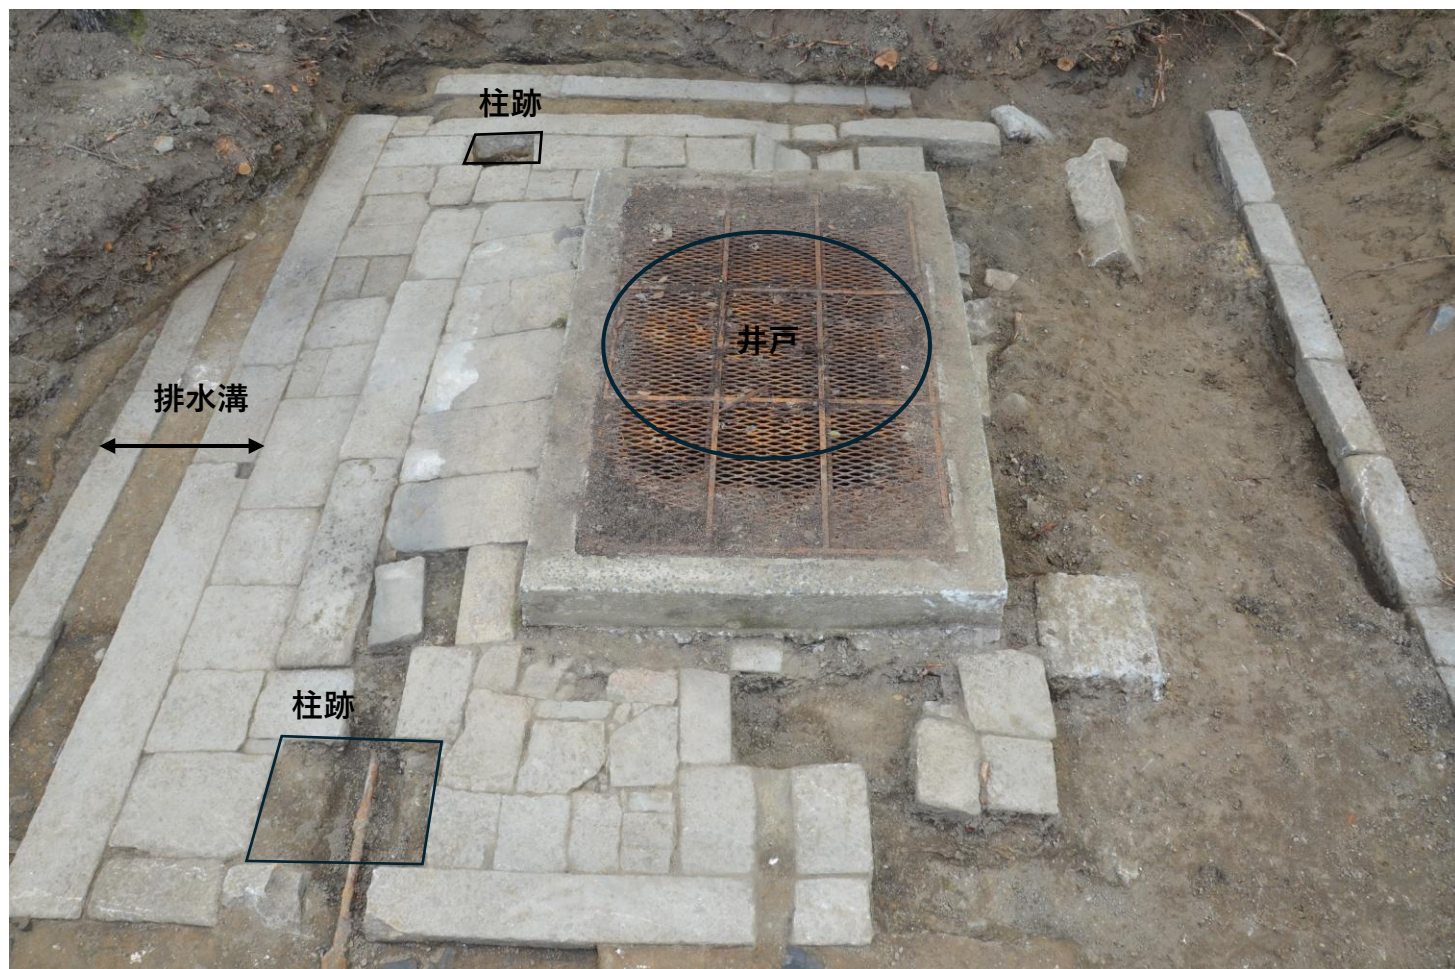
### 【R2年度試掘時の遺構検出状況】

- ・ 井戸に伴う敷石・排水溝を検出  
排水溝の外側で東西6.5m × 南北6.2m
- ・ 井戸屋形の柱跡とみられる痕跡を確認
- ・ 井戸は内径約1.5mの切石積み

- ・ 敷石・排水溝の構造や構築年代の確認
- ・ 井戸屋形の柱穴の構造と西側石材欠損部の柱痕跡の有無の確認
- ・ 整備時の排水施設の設置可否の検討

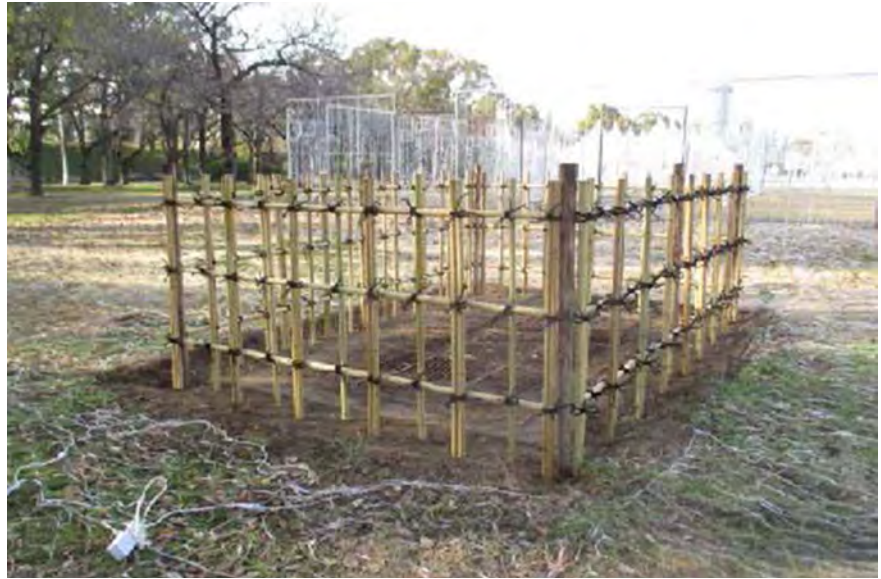
調査前の状況  
(南東から)

調査時における井戸の現況は、コンクリート枠（東西1.9m×南北2.9m）を伴う転落防止網に覆われ、地表面にはこの網が露出しているのみであったが、コンクリート枠の下位には切石積みみの井戸側が良好に残存していることが確認できた。整備の具体的な計画を立てるにあたり、井戸の付属施設の残存状況を確認するために試掘調査を実施した。

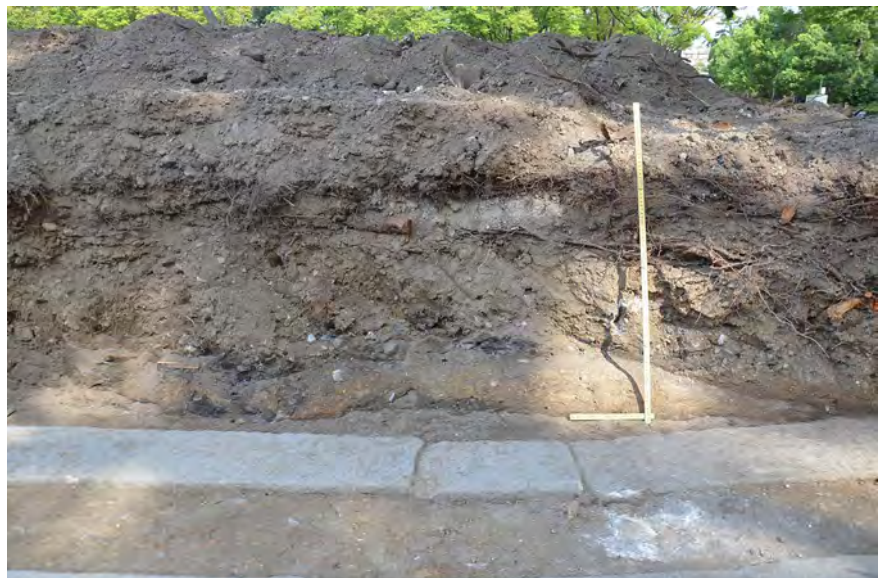
東壁中央地層断面  
(西から)

第1層は中～細礫・極細粒砂質シルト偽礫・少量の焼土を含む黄褐色細粒砂質シルトを主とする整地層で、層厚は5～10 cm前後である。関西系陶器、瀬戸美濃焼磁器、丸瓦、平瓦、棧瓦、レンガ、ガラス片が出土しており、近代の整地層とみられる。

第2層は中～細礫を含むオリーブ黒色シルト質細粒砂からなる整地層である。上面が後述する石組排水溝の側石の上面とほぼ同レベルであることから、排水溝や敷石が機能していた時期の最終遺構面と考えられる。整地層の年代の詳細は不明である。

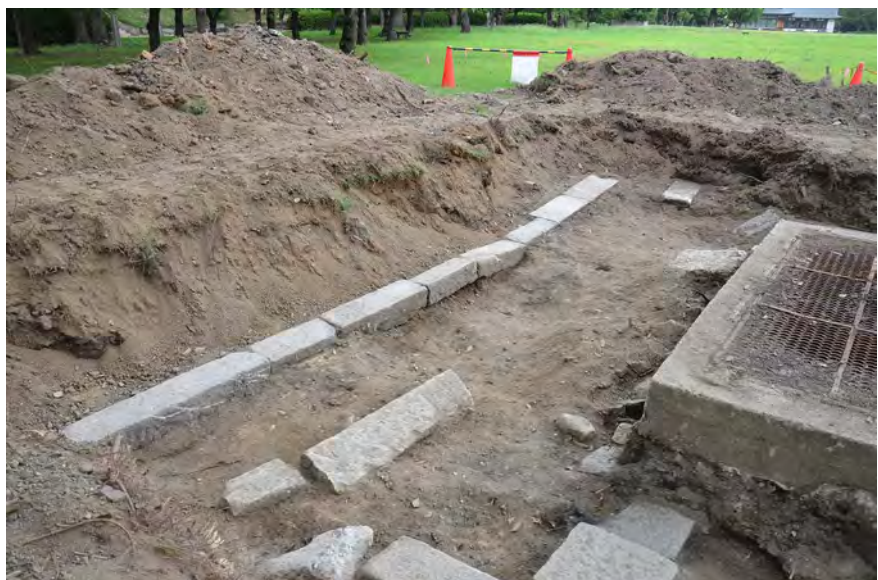
西辺部  
（南東から）

敷石と同じく西部では残存状況が悪く、西辺部は外側の側石が残るのみであった。また西辺の側石は、北部の2石が幅0.33 m前後であるのに対して、3石目以南は幅0.22～0.24 mと、使用されている石材の規格が異なることから、改修の可能性も想定される。
