■ ヒアリング調査【①-15・①-16】補足資料  
漏水・浸水

## 2. 所見

### 2-1. 長居陸上競技場

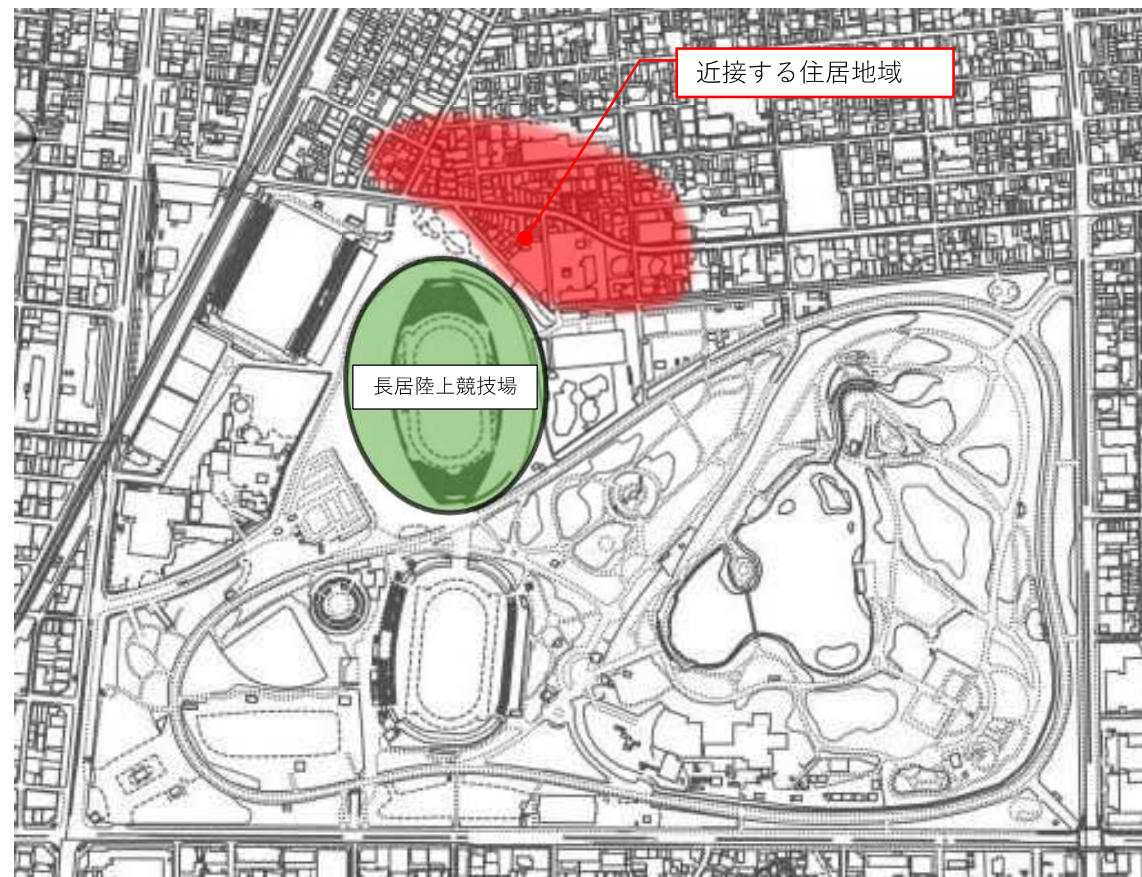
単管仮設でフレームを組み、防音幕を設置  
(課題)  
 ・イベント毎に仮設フレームを設置するため、会場設営に時間を要する。  
 ・観客動線上に防音幕があり、会場オペレーションが行いにくい。  
 ・イベント業者の対応では限界があり、十分な防音対策にはならない。  
 ・周辺住民から苦情を入ることも多い。
