2-2. 改修概要

(1) 長居陸上競技場

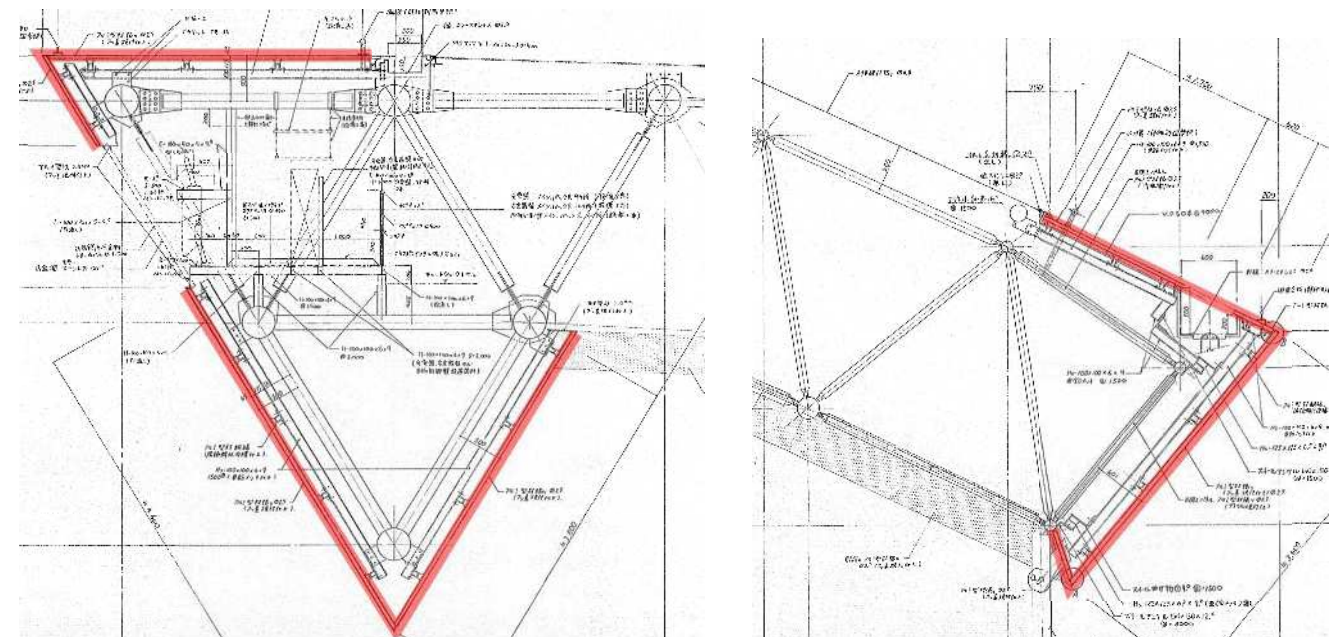
屋根断面詳細－金属屋根改修範囲

アルミ型材フッ素焼付塗装の金属屋根は、経年に伴い塗装被膜が劣化しており、部分的にも汚れが著しいことから、改修方法について検討を行った。

現況の著しい汚れ（バックスタンド屋根南側端部）について、黒色の汚れであり、アルミの発錆に伴う汚れではないと考えられることから、クリーニングによる美装で対応可能と考えられる。また、アルミ発錆に伴う白色汚れ、塗装被膜の劣化に伴うチョーキングによる白色汚れと思われるものも確認されたが、発錆部については、発錆除去の上、フッ素樹脂塗装の再塗装、塗装被膜の劣化のみの部位については既存塗装被膜除去の上、再塗装とする。

また、アルミ材特有の懸念事項として、孔食が考えられるが、詳細調査が必要なことから、現段階ではパネル面積の10%で腐食があるものと想定して、孔食補修を見込むこととする。

以上の検討結果より、パネル交換を行う場合は全数交換が条件となり、工期の長期化、競技場の閉鎖期間の長期化が考えられるため、パネル交換を行わない改修方法を選択することとする。

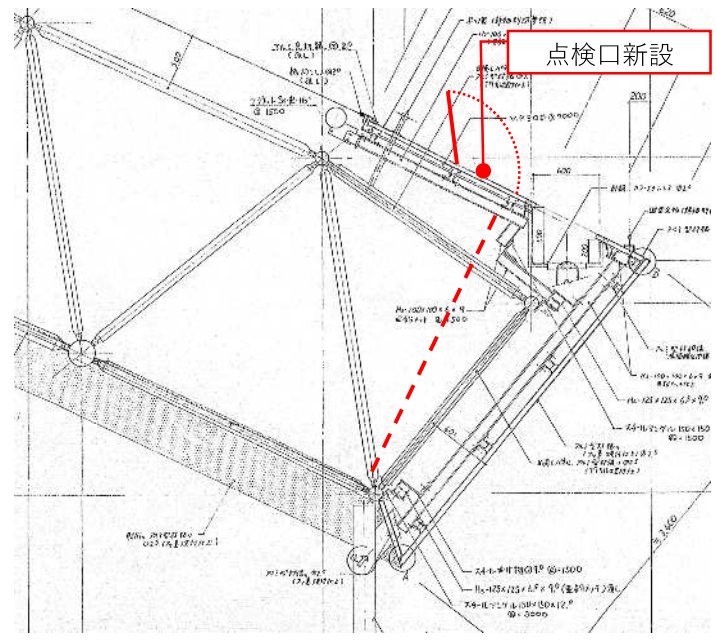
屋根断面詳細－金属屋根改修範囲

ドレイン点検の際、既存点検口から屋根上に上がり点検を行っており、高所による危険作業を伴う施設管理を余儀なくされている。既存ドレイン全数に対して点検口及び点検口に至るトラップを設置することで、安全性の向上と施設のメンテナンス性の向上を図る。

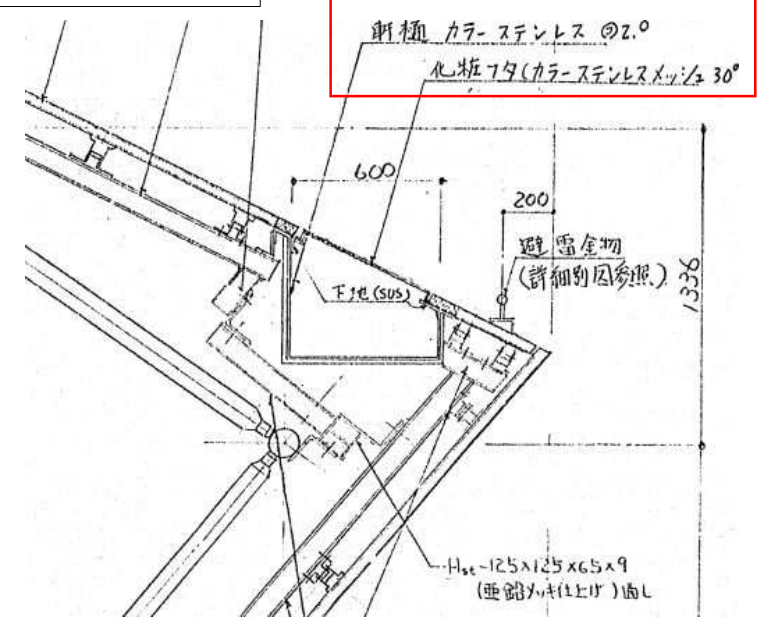
軒樋詳細（原設計図）

軒樋の水切りゴム、シールの劣化が確認されており、屋根内漏水の原因にもなっていると考えられることから、水切りゴムの全撤去復旧及びシールの全数打替えを行う。また、大屋根端部のドレインに接続する雨水配管は、狭い屋根懐内で配管を通してることから、勾配の緩い横引き区間が長く、配管詰まりの原因になっていることから、縦管で屋根下まで下す配管ルートに改めることとする。

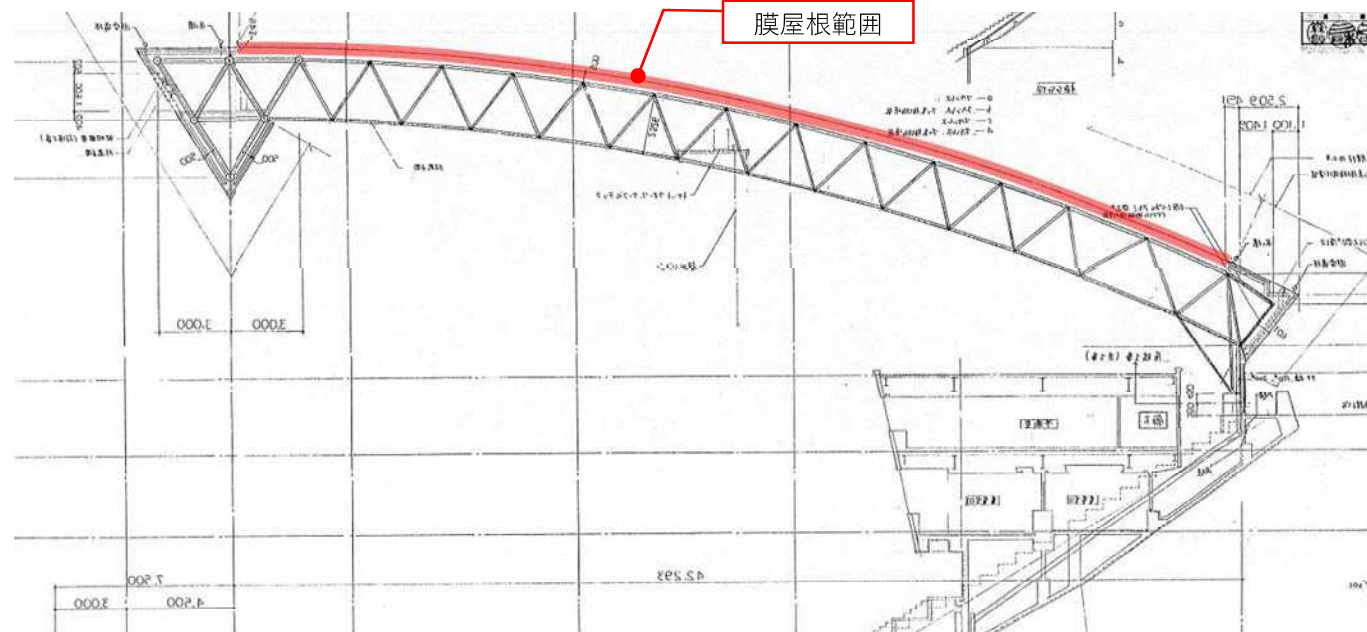
屋根断面詳細図－膜屋根改修範囲

メーカー公表の耐用年数が約30年程度であることから、近い将来、不具合が発生し始める可能性がある。改修後の30年を見据え、長寿命化のために全面張替え（取付金物の更新共）を推奨する。

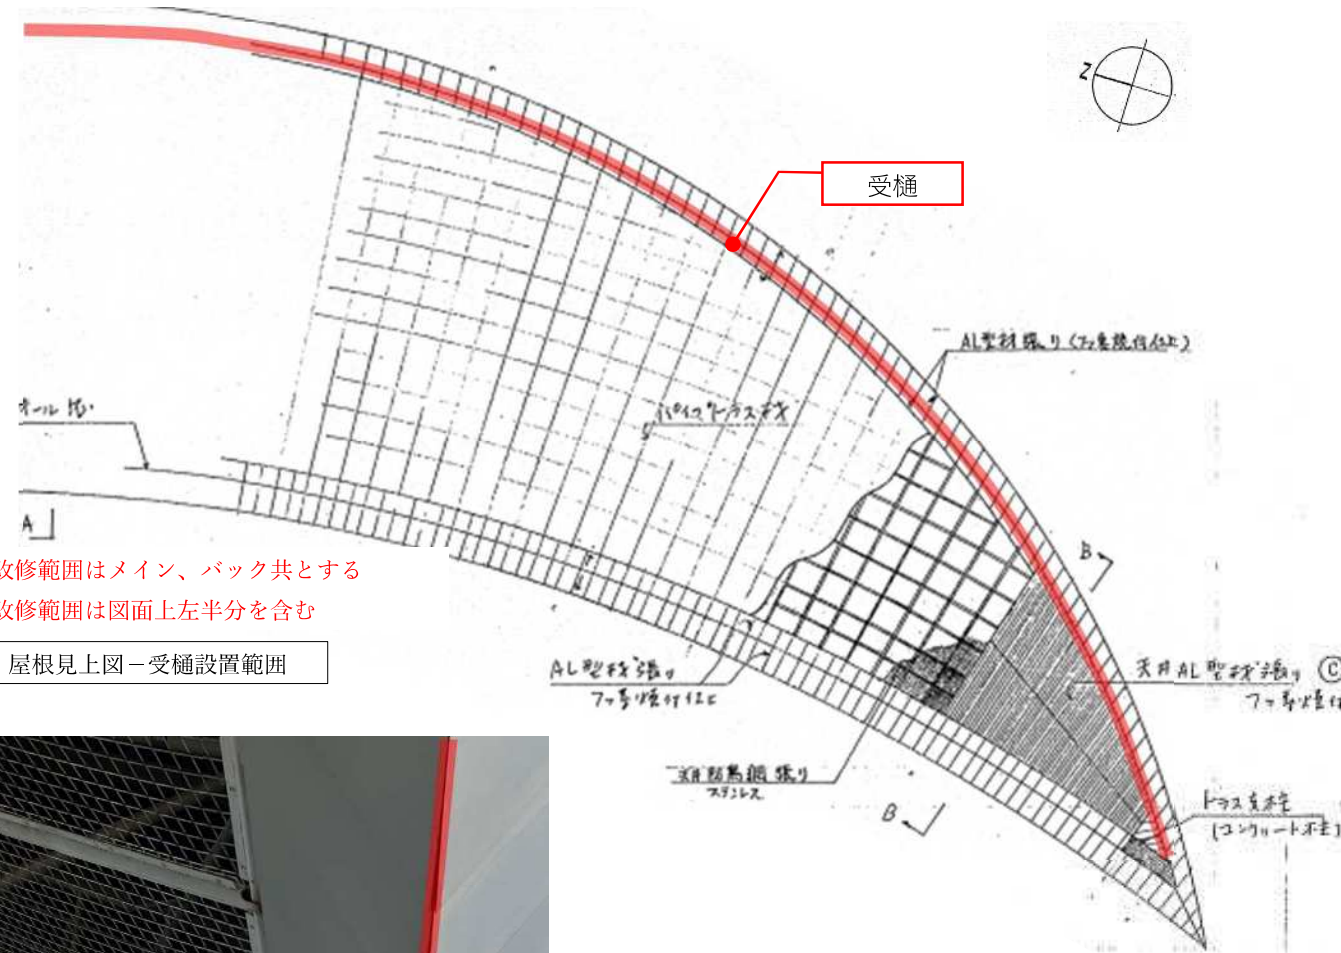
屋根見上図-受樋設置範囲

観客席最上段席への雨垂れ対策として、受樋を新規設置する。排水については、受樋に呼樋を設け、本設の縦樋に合流させることとする。

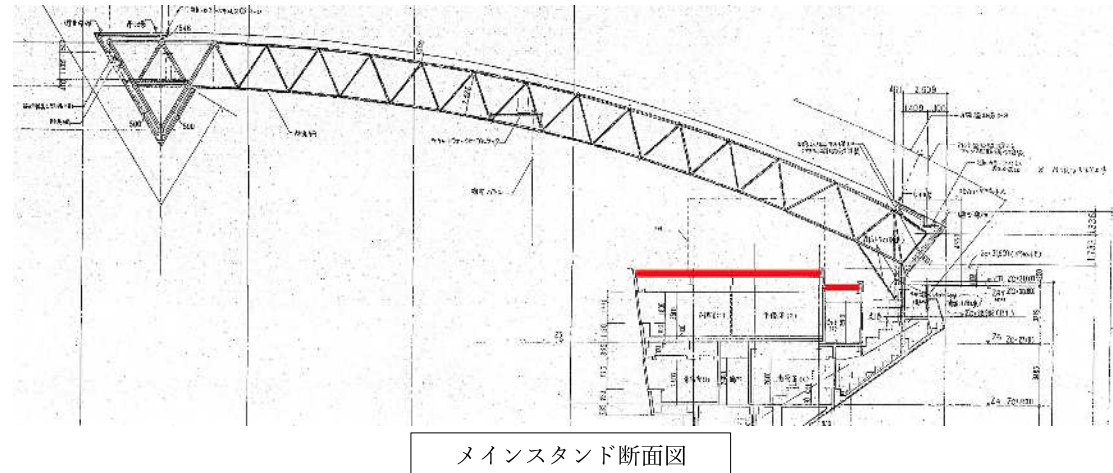
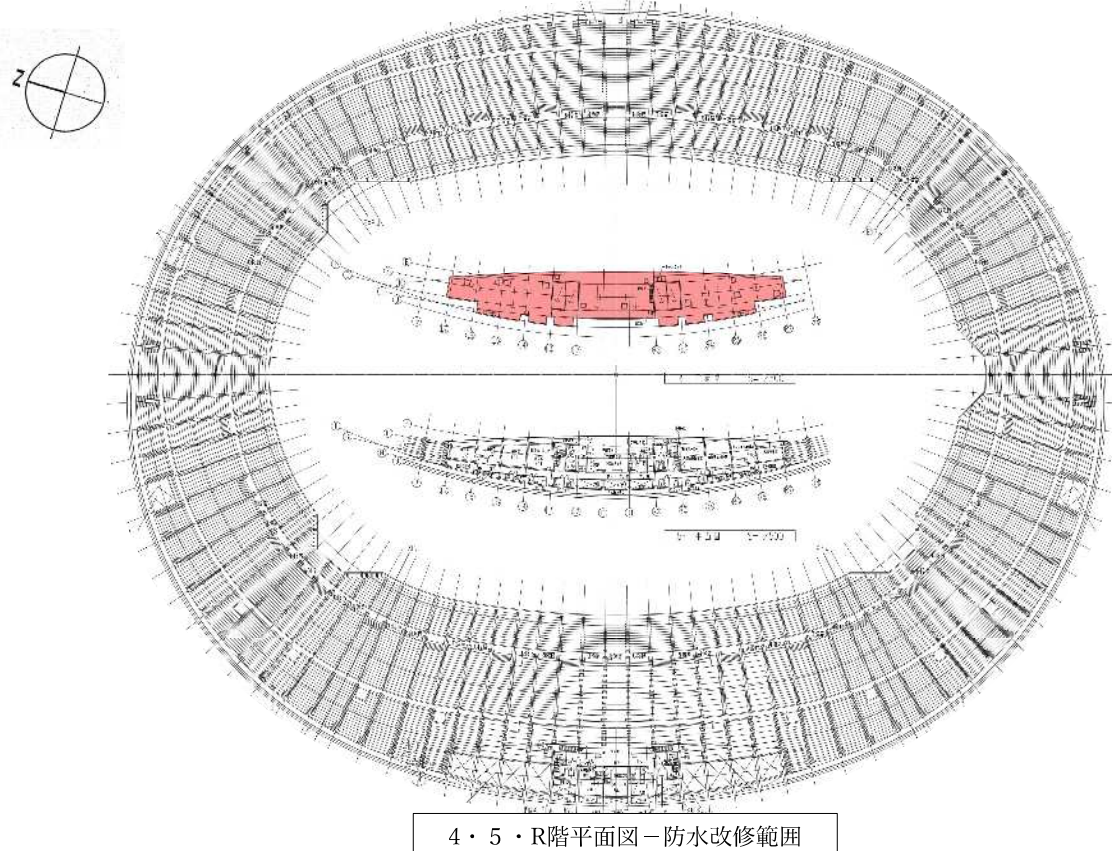
当該箇所のシート防水であるが、耐用年数は一般的に10～20年とされている。大屋根下部に位置する建屋屋根であることもあり、漏水等の被害は現状では確認されていないが、経年を考慮すると、改修対象とすべきである。防水に係る部位の改修は長寿命化を図る上で最も重要な改修であることから、超速硬化ウレタン防水スプレー工法による改修を行うこととする。

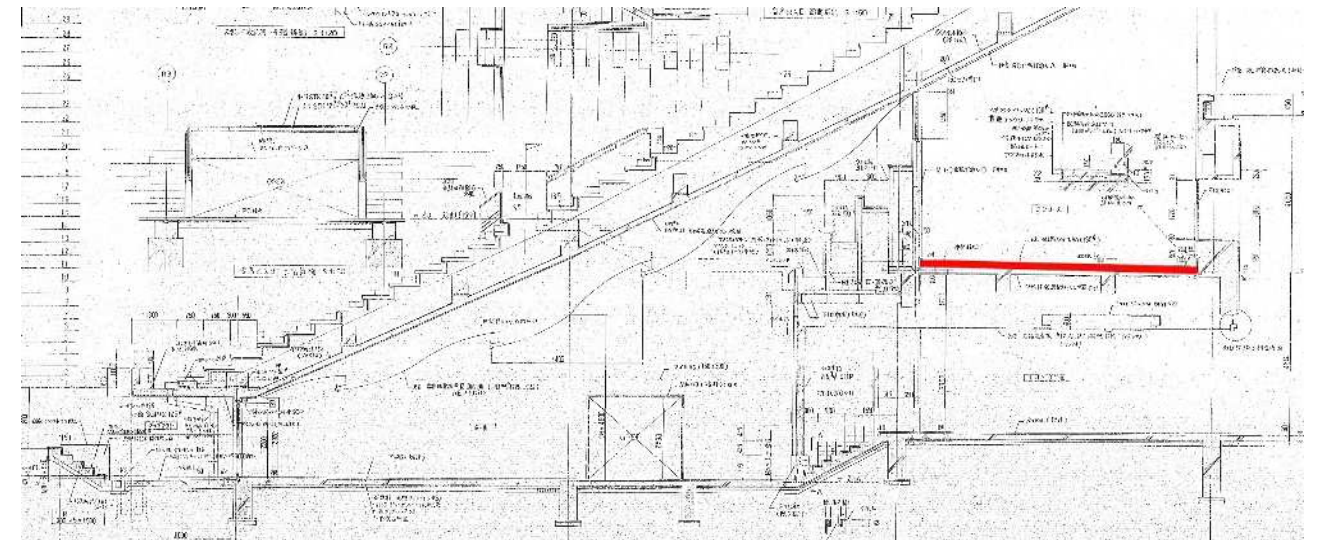
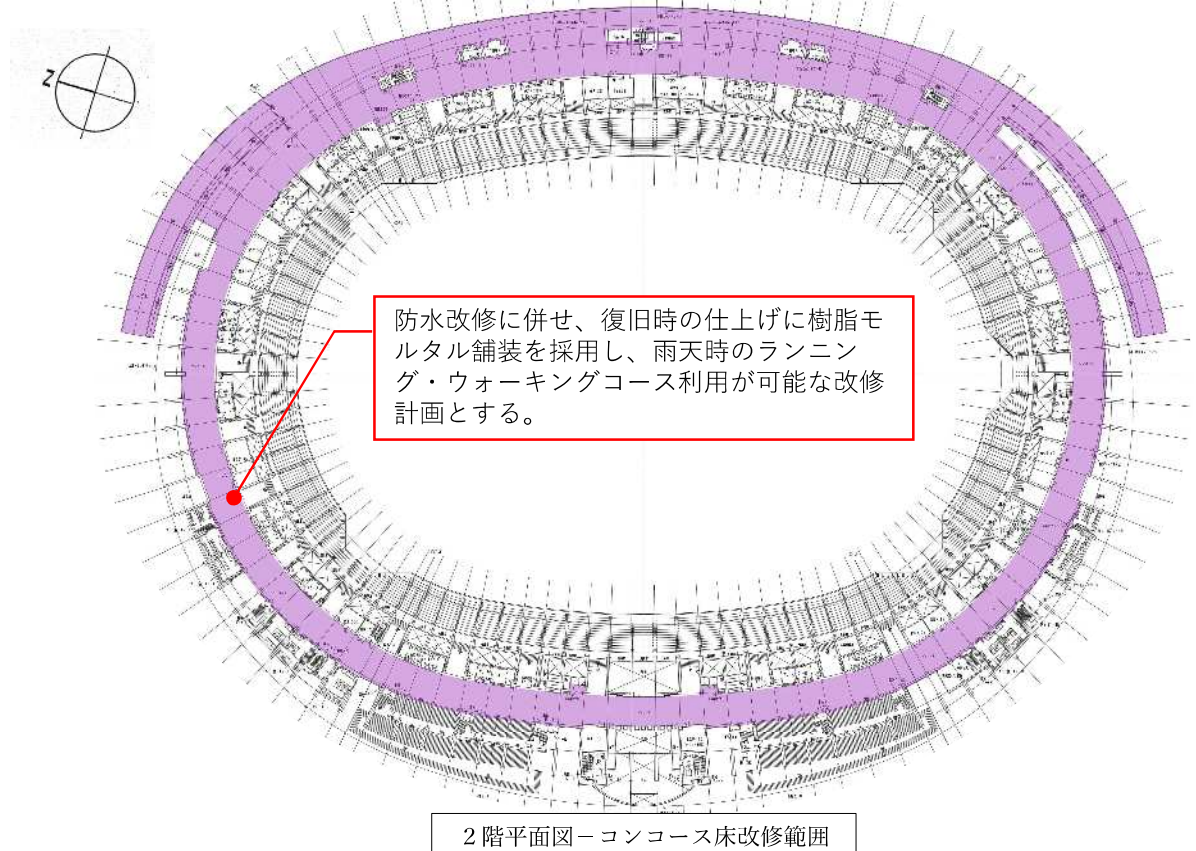
壁、天井に関しては「● 外装：外壁・柱・軒天（P.91）」と同様である。床に関しては、下階での漏水経緯があることから防水改修の必要があると考えられる。よって、既存陶器質タイル、既存押えコンクリート、既存防水層を撤去し、新設復旧を行う。但し、仕上材については、今後のスタジアムの有効活用と多様な使われ方に対応できることに配慮し、ランニングコースや散歩コース等でも使用できる樹脂モルタル舗装での復旧を行うこととする。

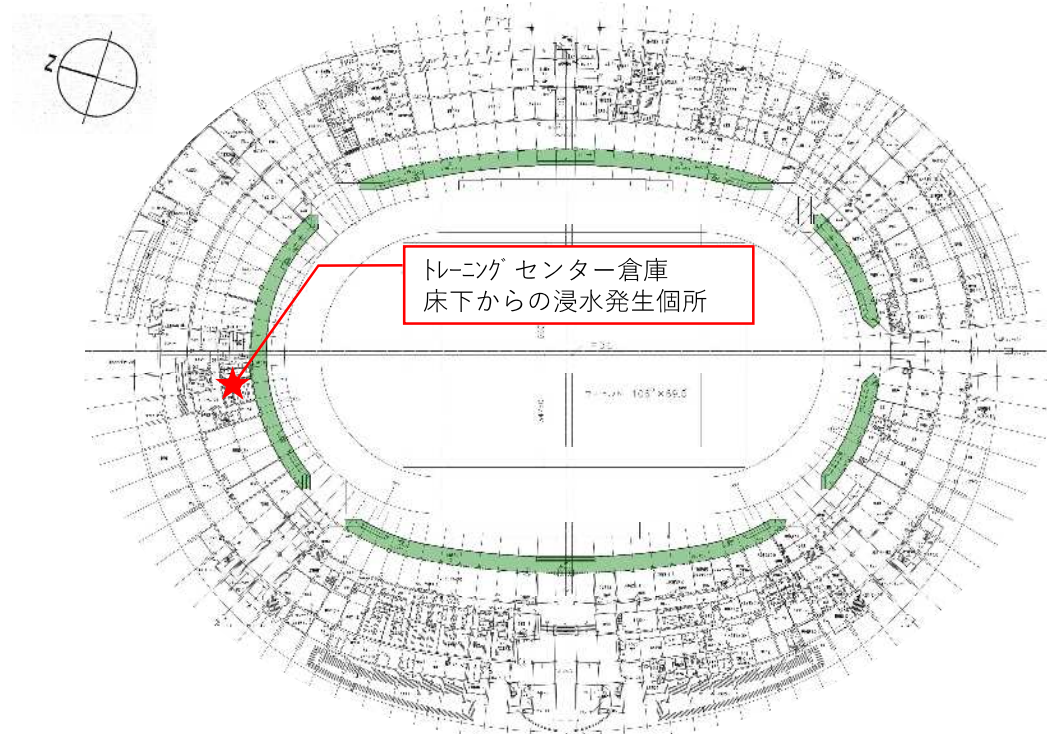
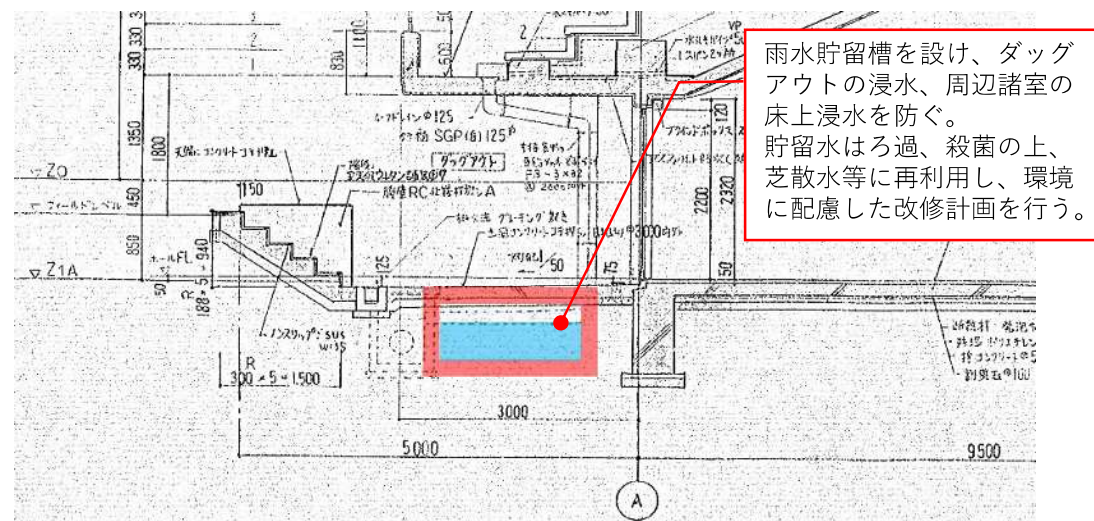
メインスタンド断面図

ダッグアウト周辺諸室で、ゲリラ豪雨に伴い、排水処理能力を超えたことによる床上浸水が発生していることから、浸水対策として下記2案を提案する。

トレーニングセンター倉庫で発生している床下からの浸水について、ダッグアウトに溜まった雨水が地中に侵入し、内部スラブの亀裂から噴き出していると想定されることから、本改修計画においては①を採用するが、今後、配管漏水検査等の詳細調査を行うことで原因を究明し、改修案②を含めた改修内容の検討が必要であるとする。

- ①ダッグアウト下部に雨水貯留槽を設ける。（退色、剥離が著しい既存ウレタン舗装の新規復旧を含む。）
- ②ダッグアウトに面する開口部に止水板の設置を行う。

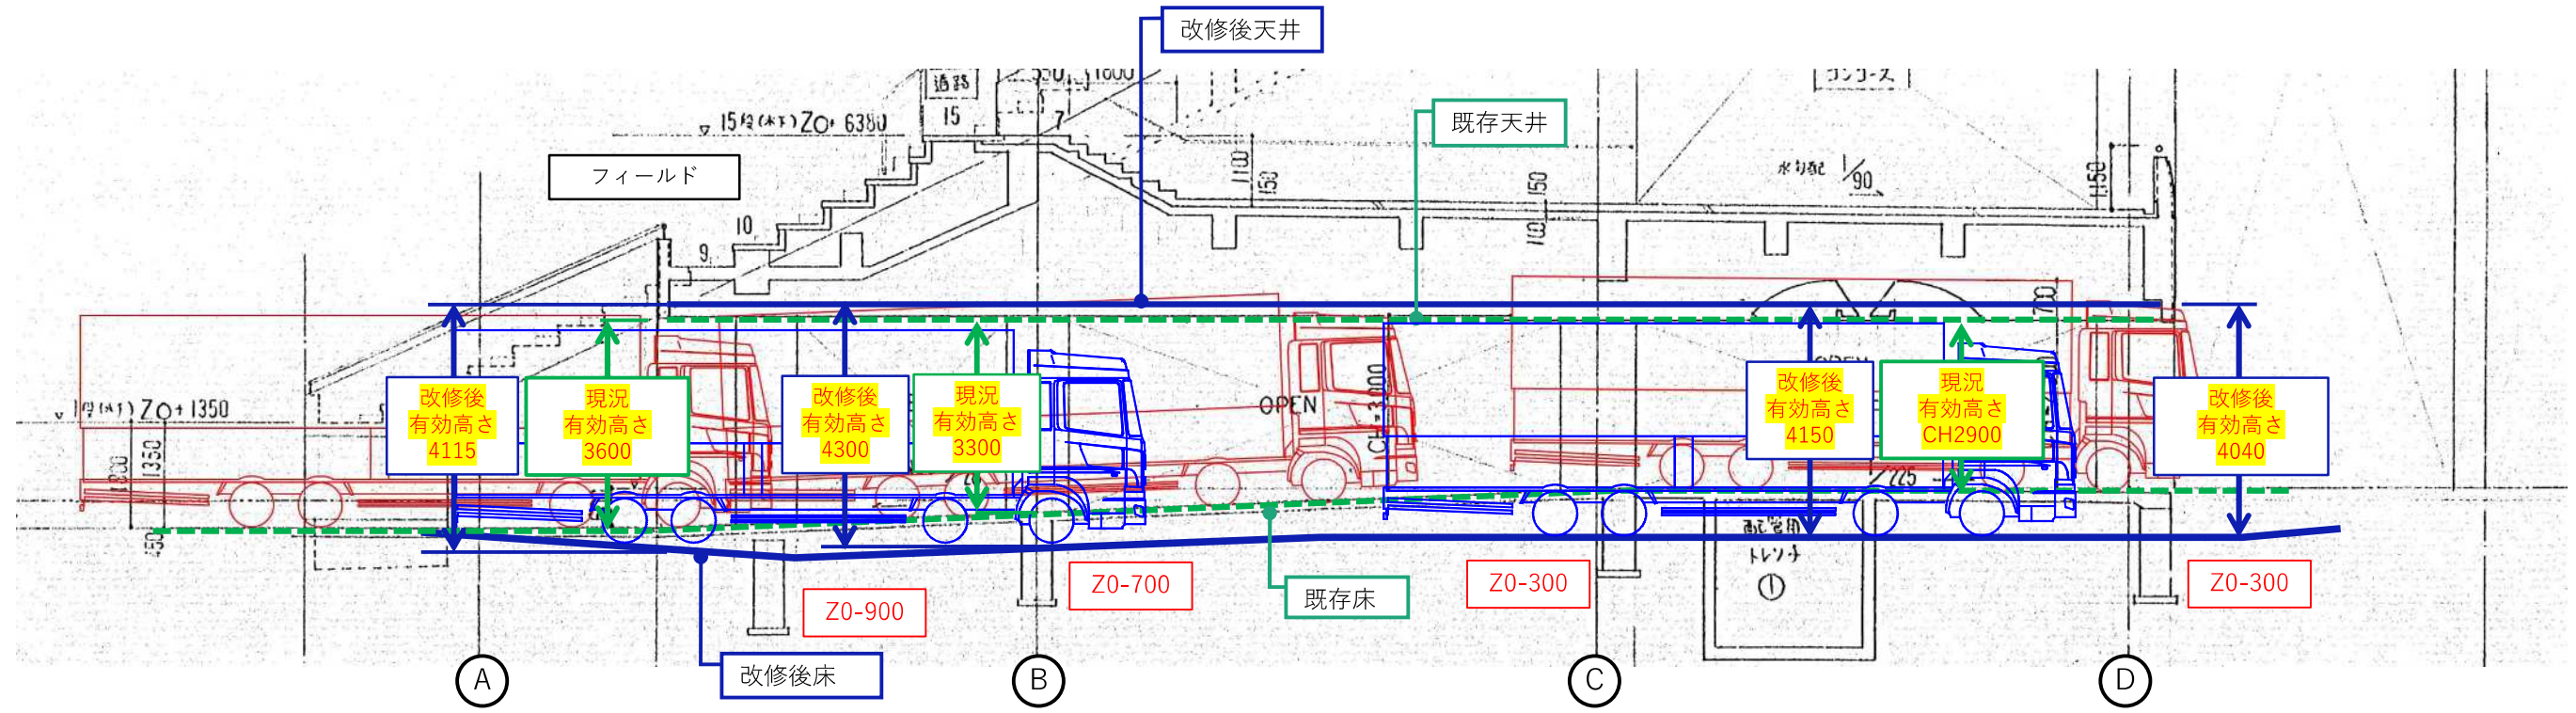
ゲート1 断面詳細図

上記改修に加え、ゲート5の有効高さ不足の解消のため、天井復旧時に天井高を上げる改修を行う。また、ゲート1では、搬入ゲートとして活用するため、天井高さを上げる改修を行うとともに、土間スラブレベルを可能な限り下げ、有効高さ4mを確保する。ゲート5の搬入ゲート化については、新築時構造図(2次変更図、3次変更図)より、ゲート1と5で構造梁レベルが同一であることが確認されたことから、改修可能と判断している。
