劣化したアスベスト含有成形板からの降雨によるアスベスト飛散

花田拓也

Asbestos release by rainfall from deteriorated asbestos cement sheets

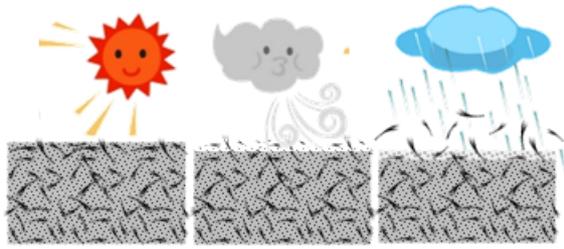
図2 成形板からのアスベスト飛散(イメージ)

現地調査では、窓枠のレール部や窓ガラスにもアスベストが確認され、周辺家屋においても同様の汚染が発生していたことが分かった。こうしたことから、劣化した成形板からアスベストが降雨によって周囲に飛散しているという疑いが生じた(図2)。
