海老江下水処理場改築更新事業

工事中の環境監視結果

2019年5月28日

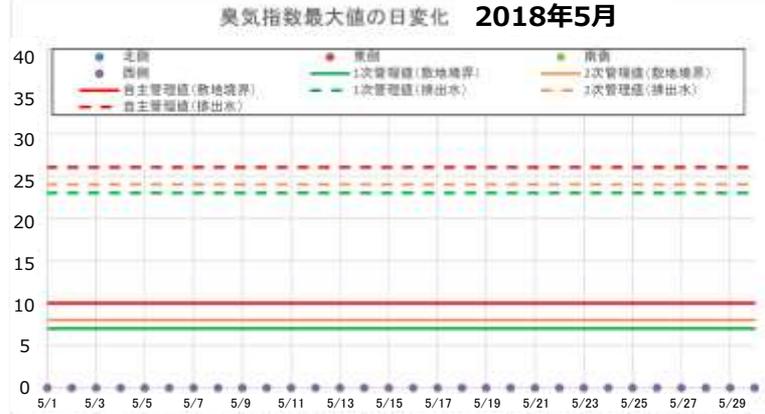
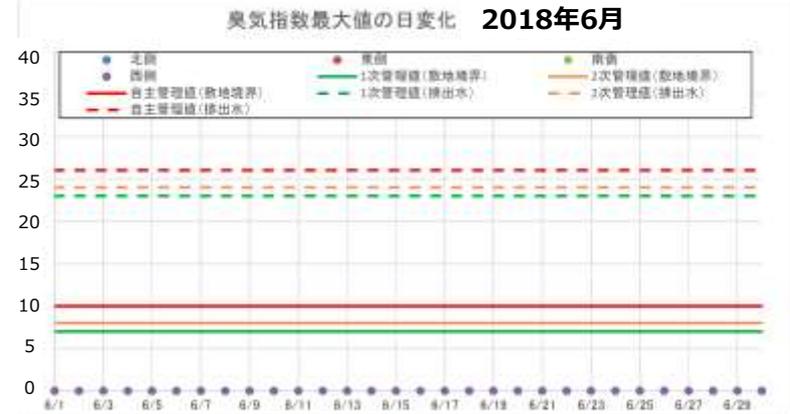
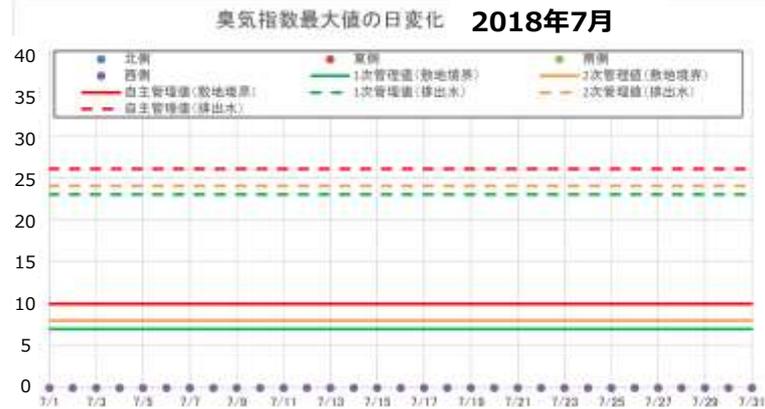
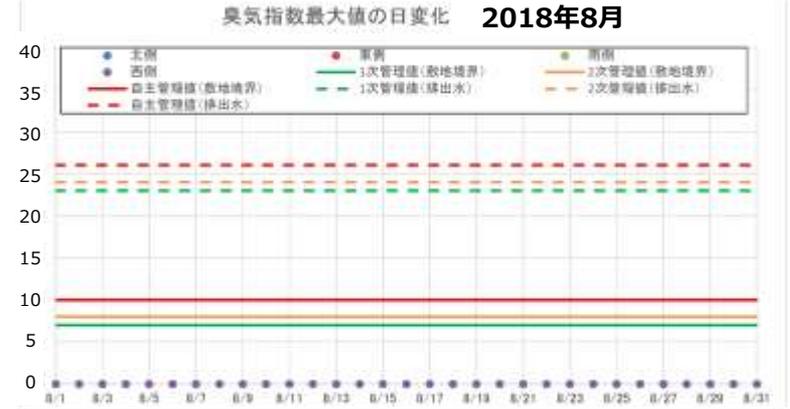
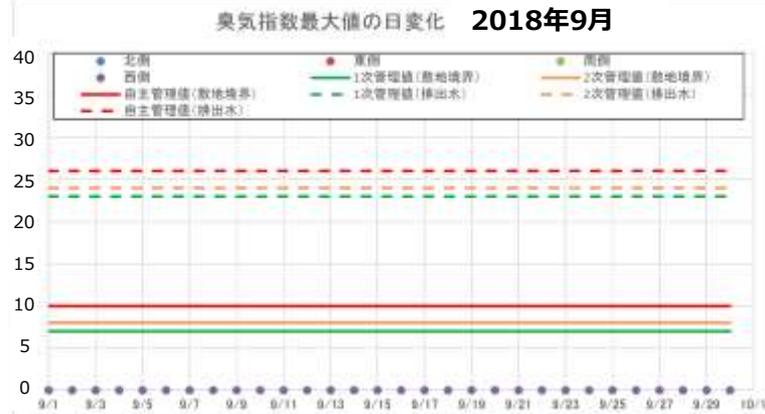
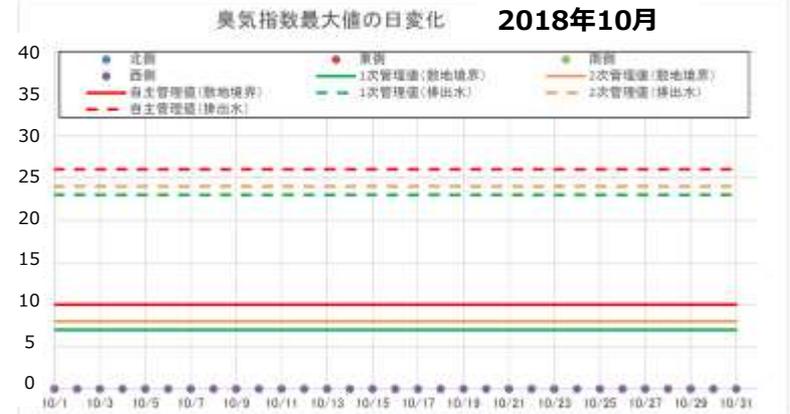
3.12 常時監視結果（悪臭 2018年5月～10月）

◆全ての測定点で臭気指数は0であった。

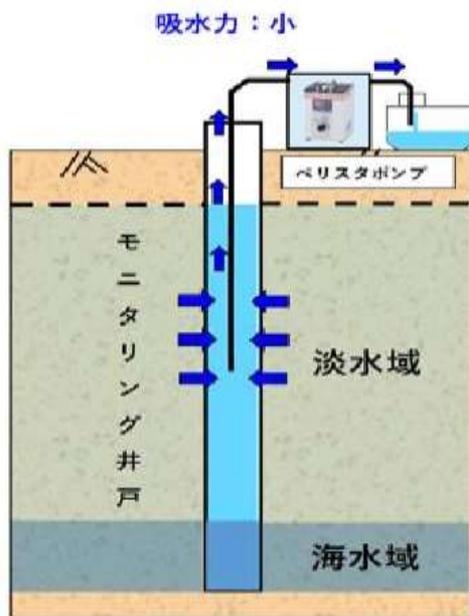
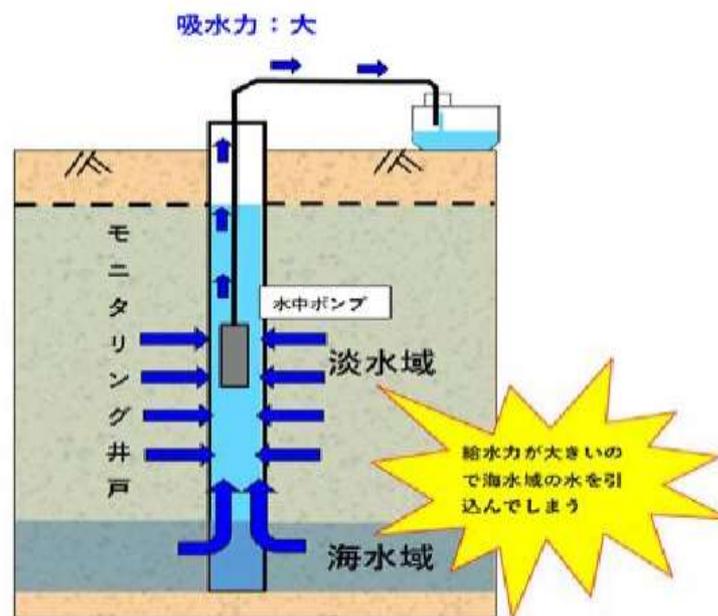
- ・2018年5月、8月の工事中の定期監視結果より、北側の観測井にて事前監視時とは異なるほう素の基準値超過が計測された。
- ・ほう素は海水に多く含まれる物質であり、今回のほう素基準値を超過した直接的な要因は、採水した地下水中に海水を多く混入した点にあると考えられる。
- ・海水が多く混入した原因は、今回の定期監視に使用した採水ポンプと考えられる。今回の定期監視に使用した採水ポンプは一般的な地下水調査で使用される採水ポンプでしたが、事前監視で使用したペリスタポンプの給水力は水中ポンプの1/100程度である。そのため、事前監視のペリスタポンプによる採水では、混入することの無かった深い位置の海水が吸い上げられてしまったと考えられる。

事前監視 採水方法

今回定期監視 採水方法

◆2018年11月以降は、採水方法の影響で計測結果が変化することのないよう、事前監視と同じペリスタポンプによる計測を行い、事前監視からの変化を監視する。

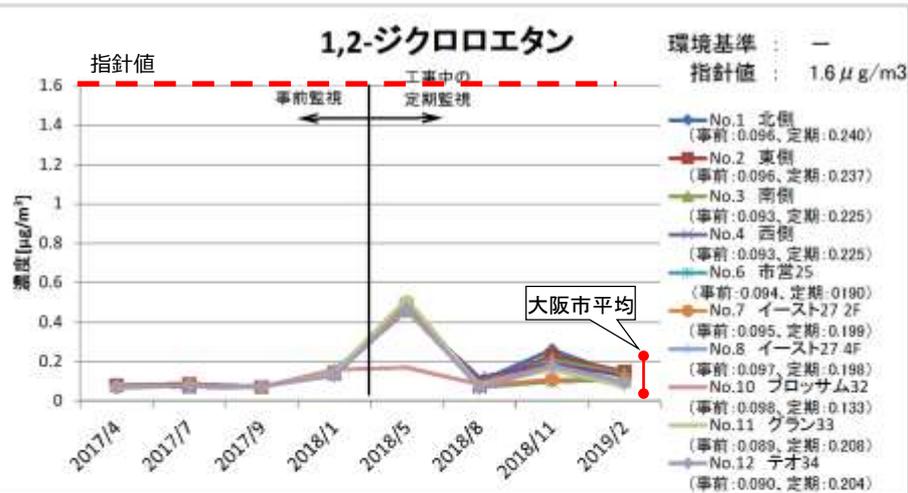
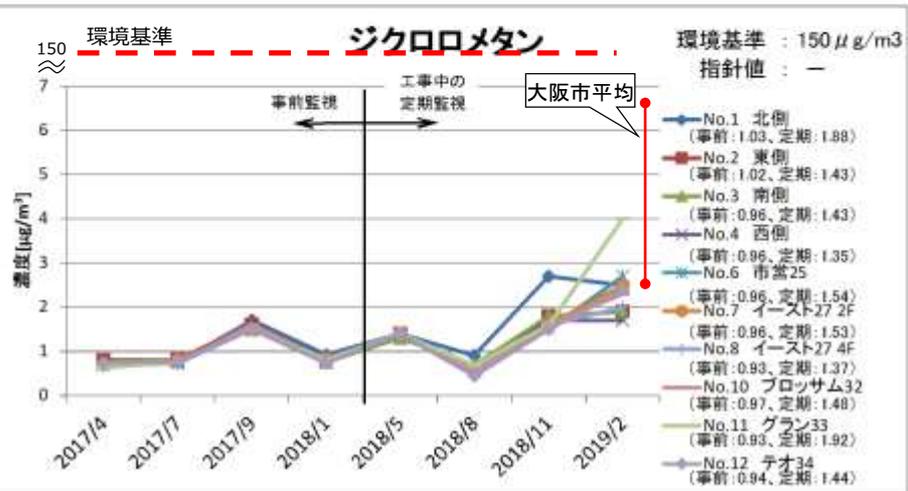
4.5 定期監視結果（有害大気 揮発性①）

事前監視と比較すると工事中の値が増加傾向にあるもしくは大阪市平均の最大値よりも大きな値となった。しかしながら、環境基準および指針値と比較すると、年平均値は以下の通り、小さな値であった。

- ・1,2ジクロロエタン : 15%程度
- ・テトラクロロエチレン : 0.18%程度
- ・ジクロロメタン : 1.3%程度

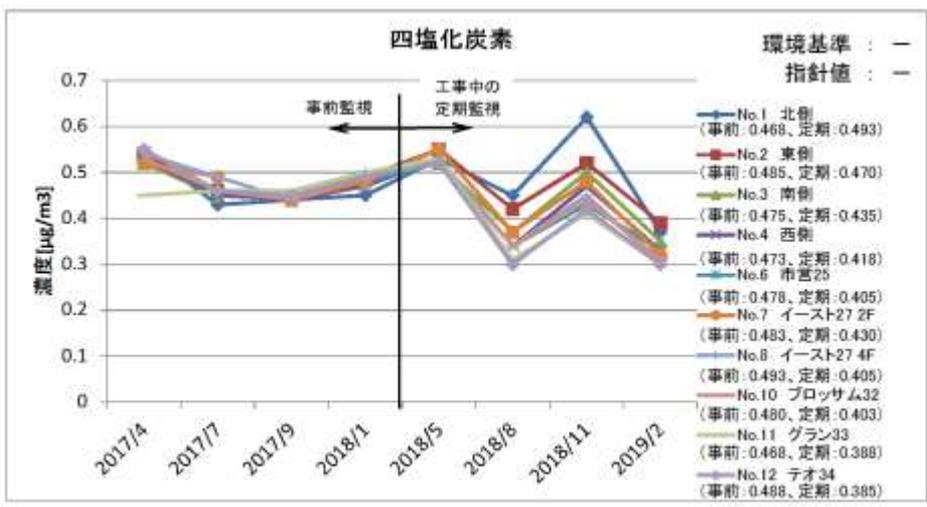
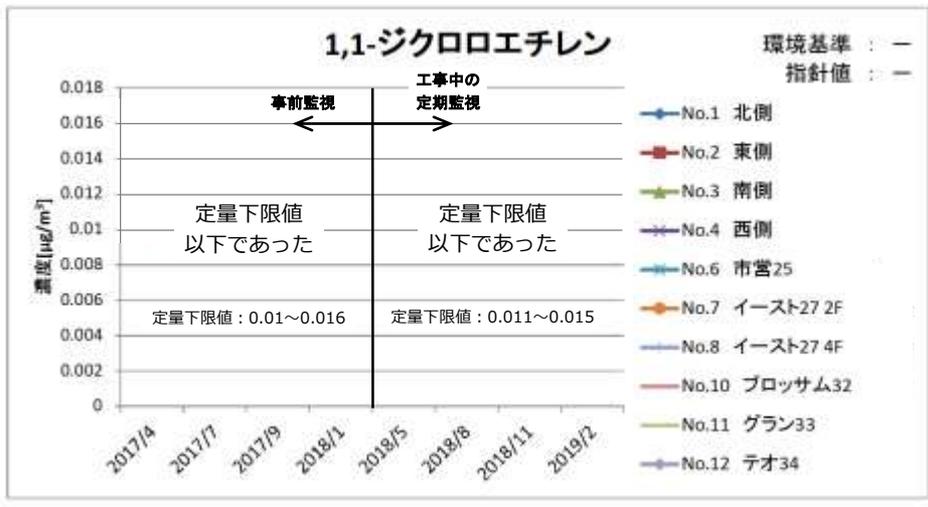
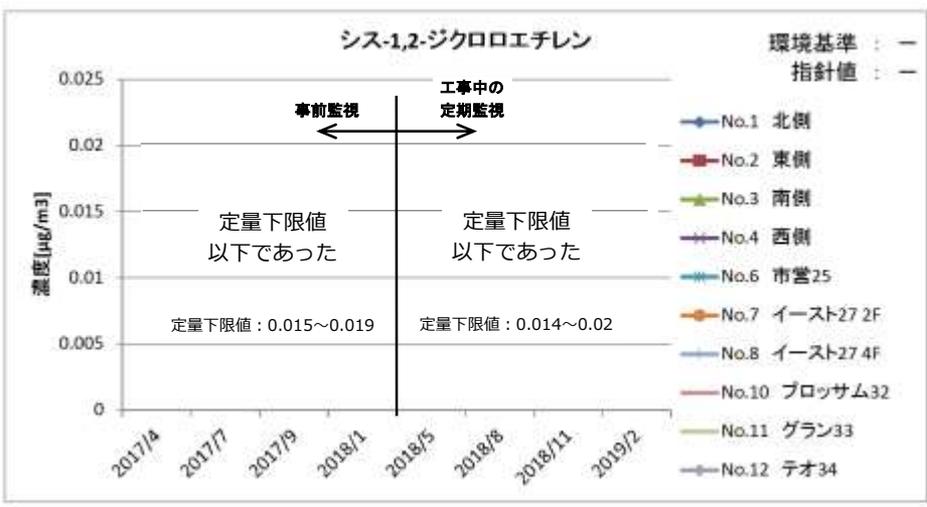
4.7 定期監視結果（有害大気 揮発性③）

定量下限値以下もしくは事前監視よりも工事中の値が小さい。

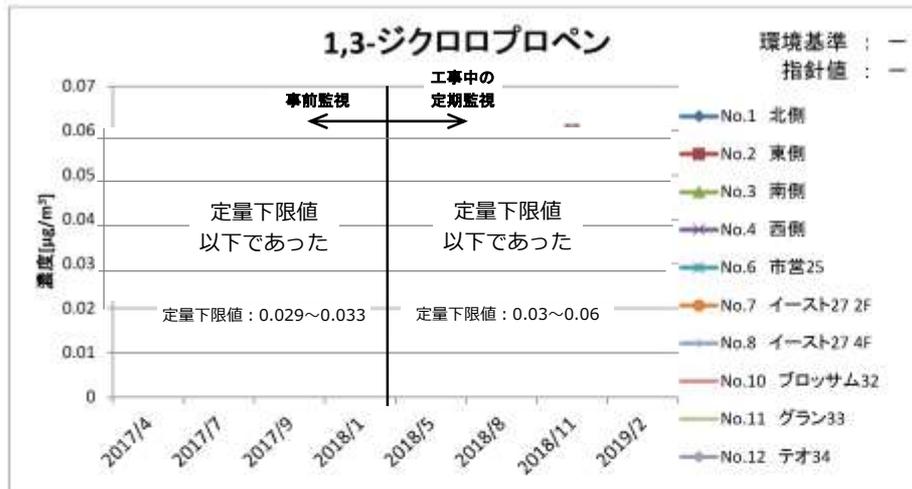
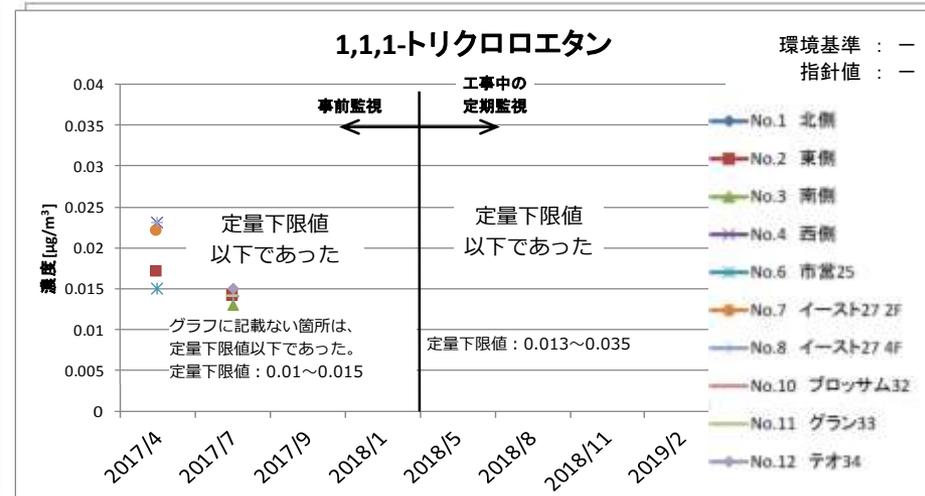
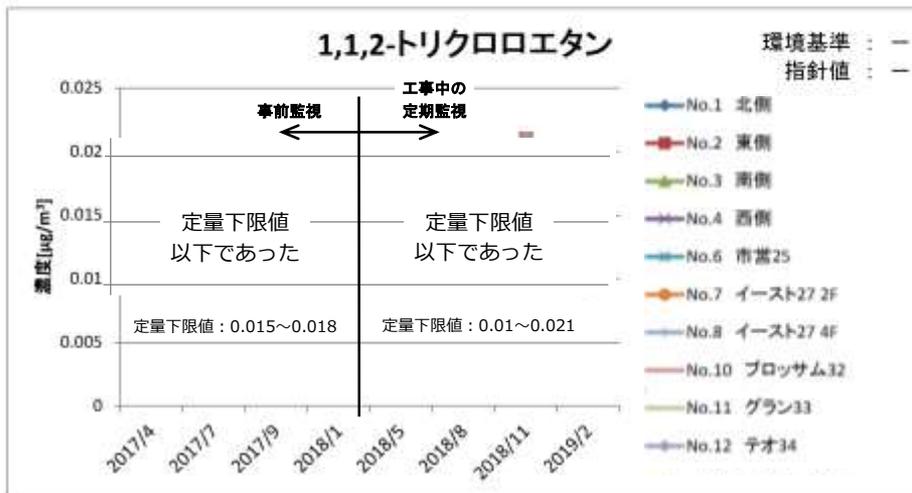
4.8 定期監視結果（有害大気 揮発性④）

1,3-ジクロロプロペン、1,1,2-トリクロロエタンは全期間において定量下限値以下となった。

1,1,1-トリクロロエタンは時期により計量値が定量下限値以下となる結果となった。

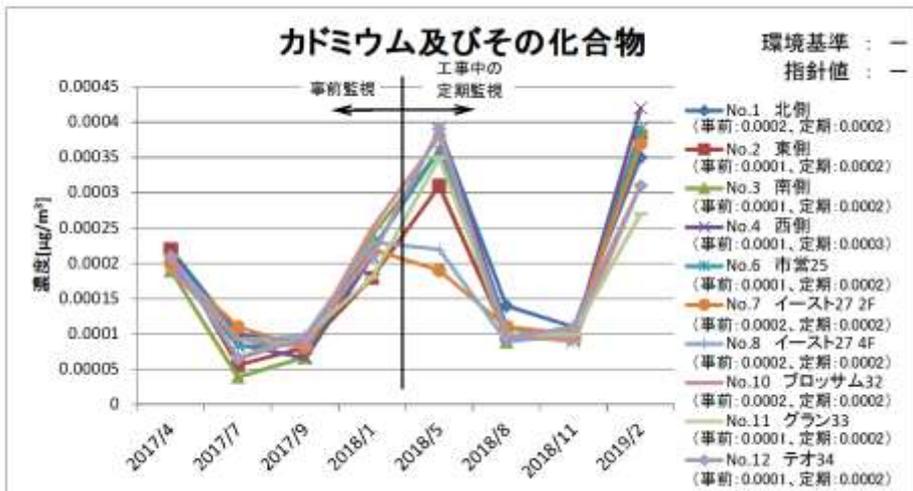
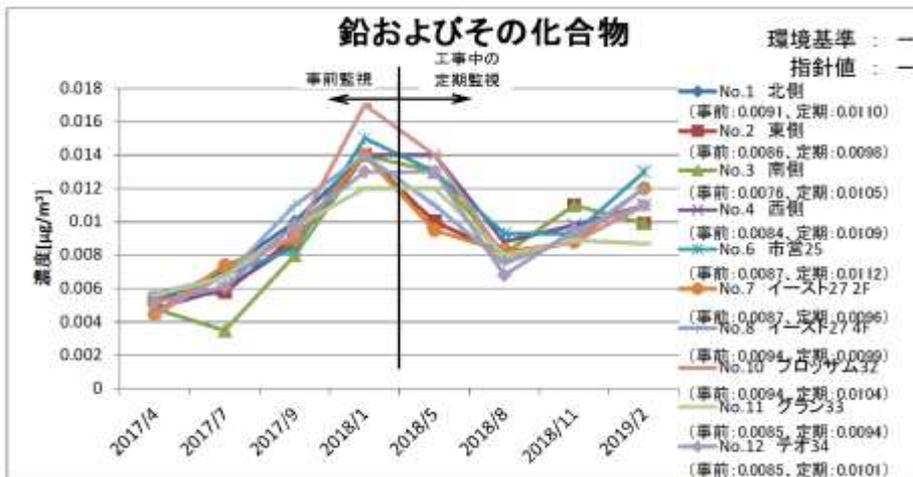
4.9 定期監視結果（有害大気 重金属②）

各項目に対する全測定地点平均値の事前監視と工事中の差は以下のとおりである。

- ・カドミウム： $+0.0001\mu\text{g}/\text{m}^3$ (= 0.0002-0.0001)
- ・クロム： $+0.0004\mu\text{g}/\text{m}^3$ (= 0.0053-0.0049)
- ・鉛： $+0.0016\mu\text{g}/\text{m}^3$ (= 0.0103-0.0087)

今後も継続して監視を行う。

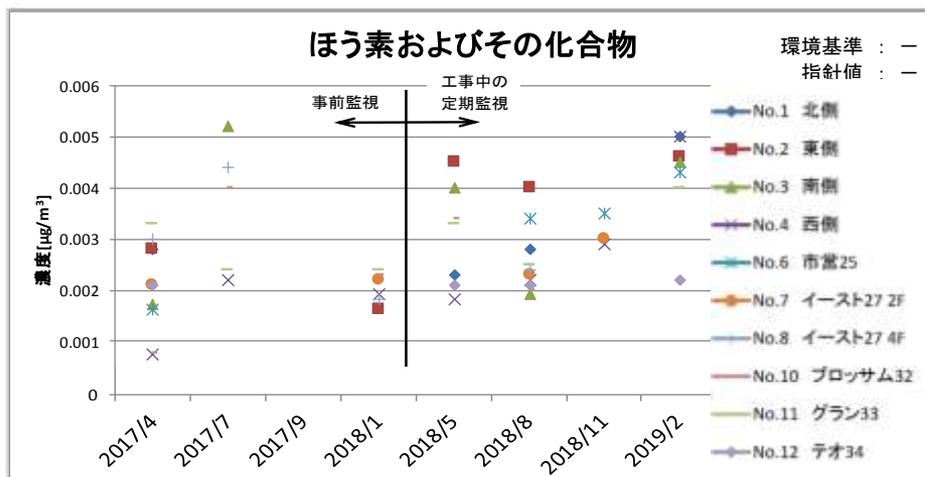
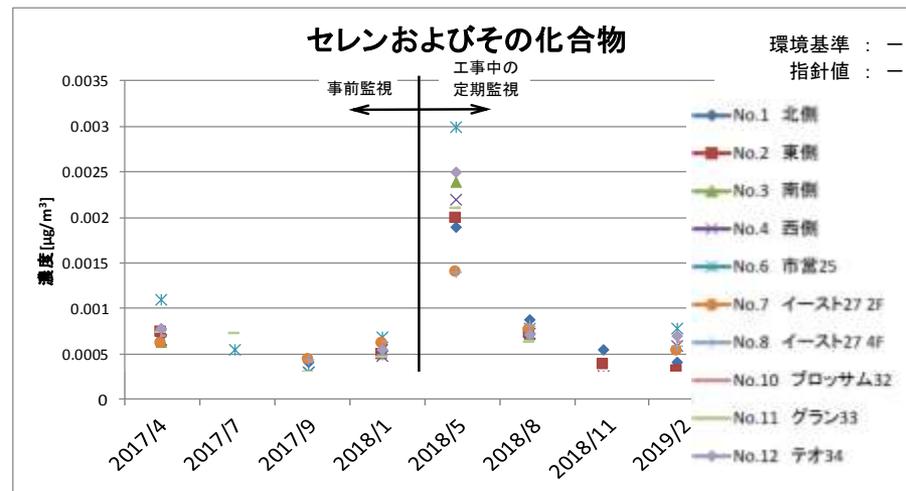
4.10 定期監視結果（有害大気 重金属③）

グラフに記載ない箇所は、
定量下限値以下であった。
定量下限値：0.0015～0.0043

グラフに記載ない箇所は、
定量下限値以下であった。
定量下限値：0.00017～0.00024

グラフに記載ない箇所は、
定量下限値以下であった。
定量下限値：0.00051

グラフに記載ない箇所は、
定量下限値以下であった。
定量下限値：0.00024～0.00028

ほう素およびセレンは時期により計量値が定量下限値以下となる結果となった。

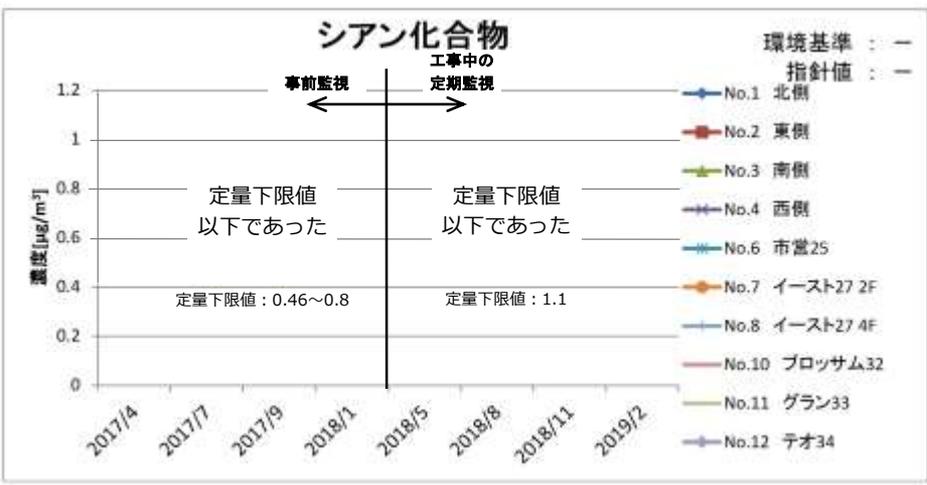
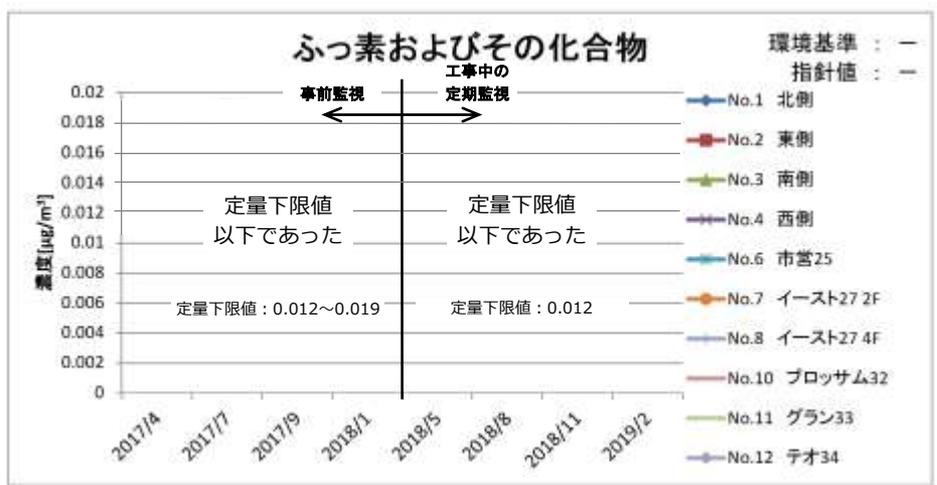
4.12 定期監視結果（有害大気 重金属④）

定量下限値以下であった。

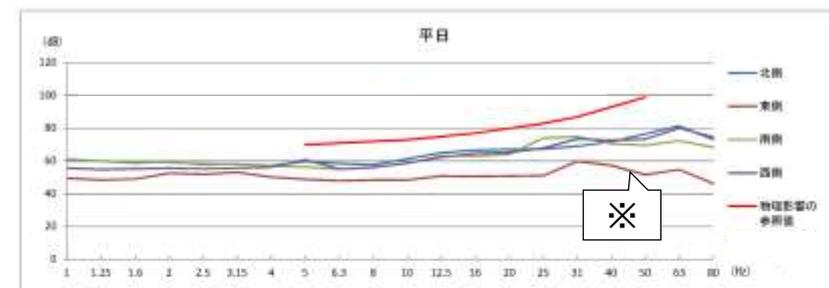
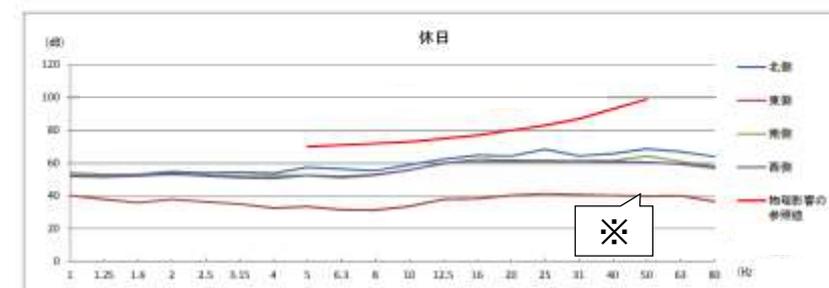
工事期間 (2019年2月)

※2019/2の東側は、エラー値の可能性があるので、次回の結果を確認する。

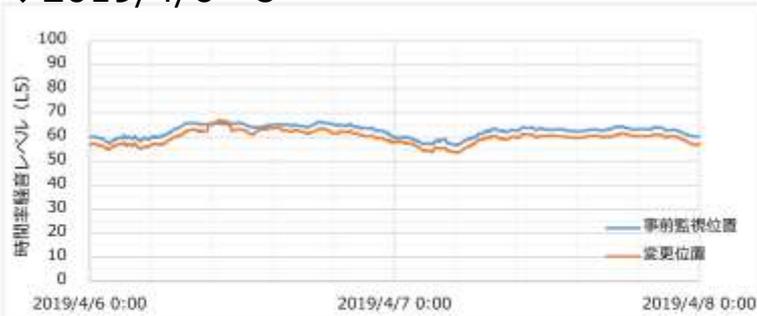
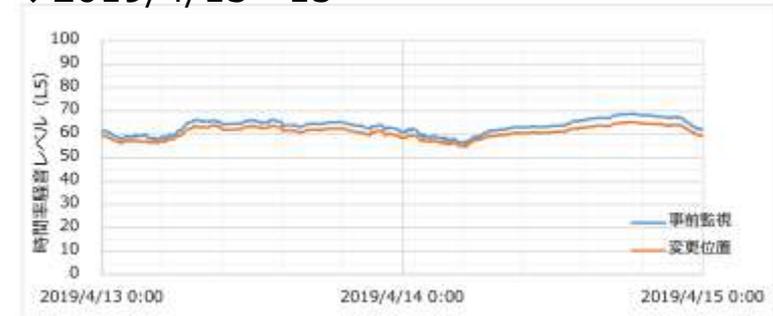
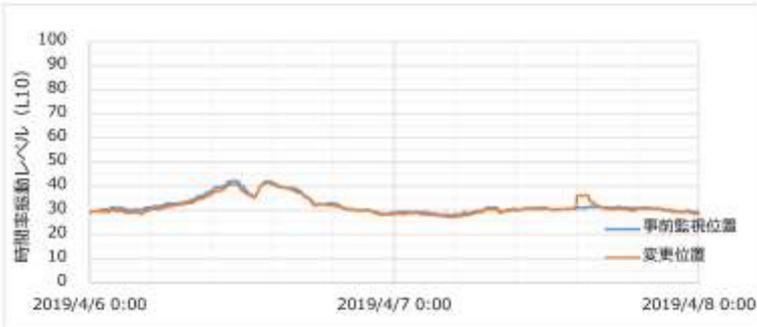
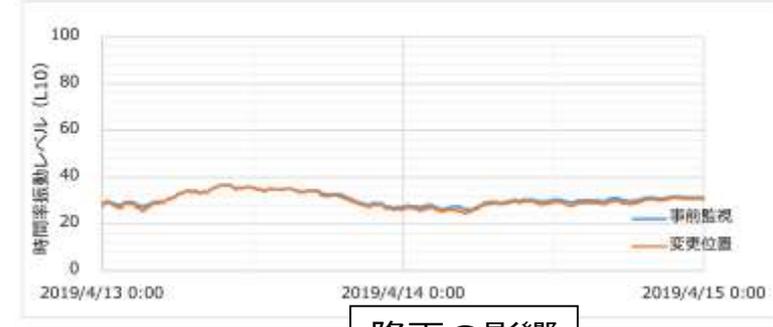
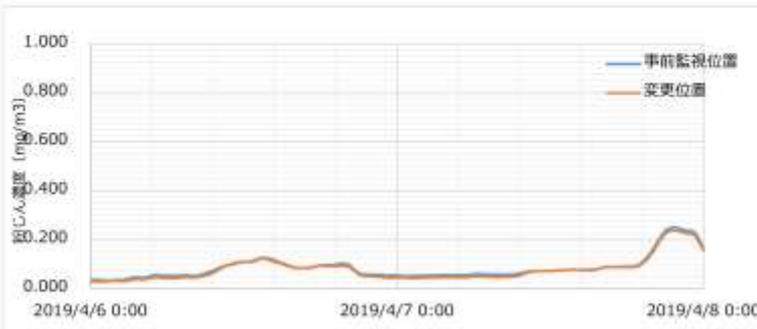
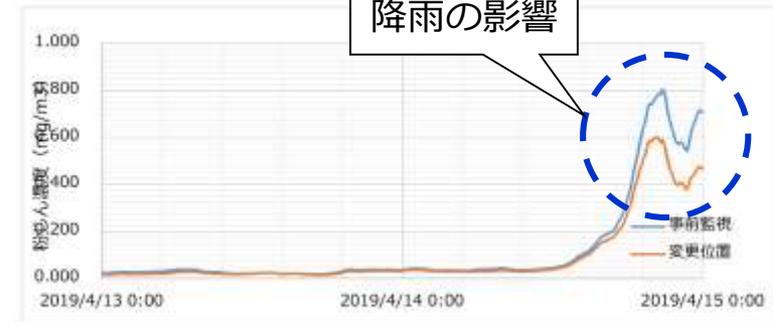
- ・事前監視位置と変更位置の各計測結果では、ほぼ同程度の結果を示すことが確認できた。騒音レベルについては、変更位置の方が5dB程度低い値である。これは事前監視位置が交差点や阪神高速に近いためと考えられる。なお、純粋な工事の騒音を計測するためには暗騒音が低い変更位置で計測したほうがより良いと考えられる。また、特定建設作業において、騒音、振動の計測を実施する位置は敷地境界であればよい。そのため北側観測位置を変更希望位置に移動することとする。

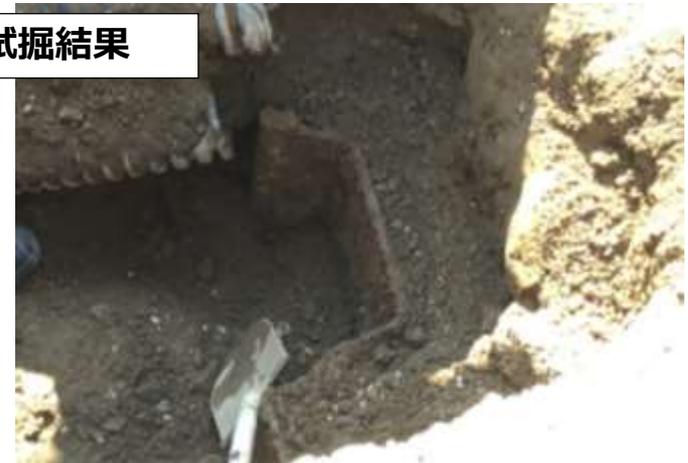
試掘結果

- ・北側の定期監視用地下水採水位置は、工事での掘削範囲に干渉するため追加井戸を設置し水質変化の確認を行ってきた。しかしながら、①事前監視の井戸と②追加井戸の電気伝導率を確認した結果、②追加井戸の電気伝導率が高く、海水成分を多く含むことが予想された。（海水成分が多く含まれるため、ほう素が高い値を示した。）
- ・そこで、地下埋設物図を確認すると、①事前監視の井戸と②追加井戸の間に残置された鋼矢板護岸が存在する可能性があることが判明し、試掘した結果鋼矢板を確認した。
- ・工事中の定期監視の目的は、事前監視で得た水質との水質変化の比較である。そのため、元々の水質が異なる者同士を比較することに有効性がないと考え、③さらに追加の井戸を設置した。
- ・③さらに追加した井戸の水質は、①事前監視の井戸と類似していることから、今後は③さらに追加した井戸の水質調査を実施することとしたいと考えている。
