# 海老江下水処理場改築更新事業 工事中の環境監視結果 (説明資料)

2024年6月26日

◆今回は2023年4月～2024年3月の工事中の監視結果を報告します。

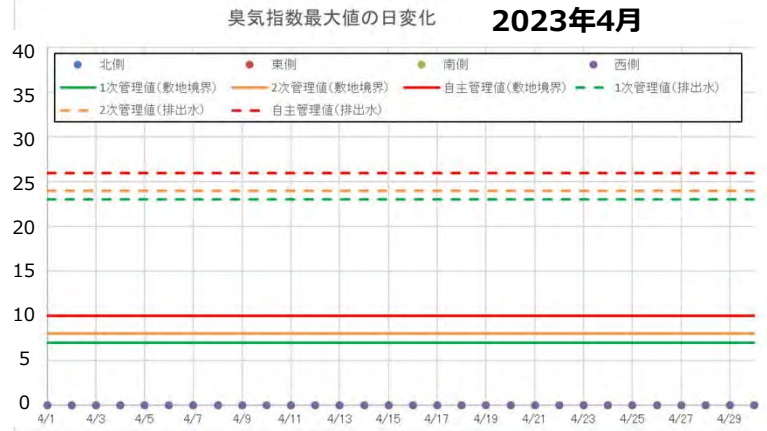
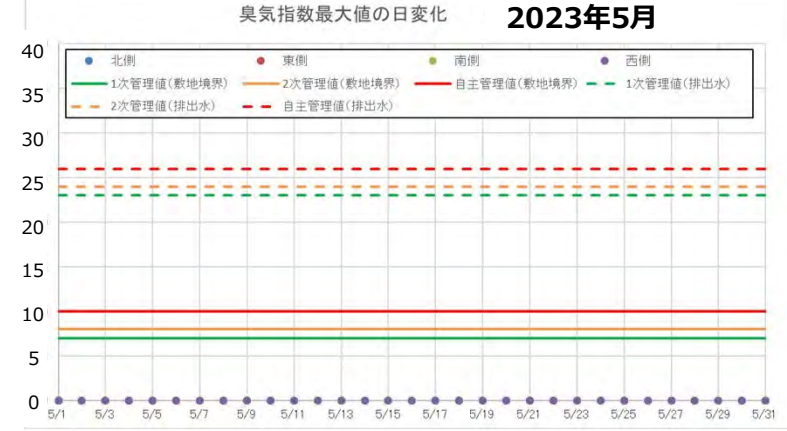
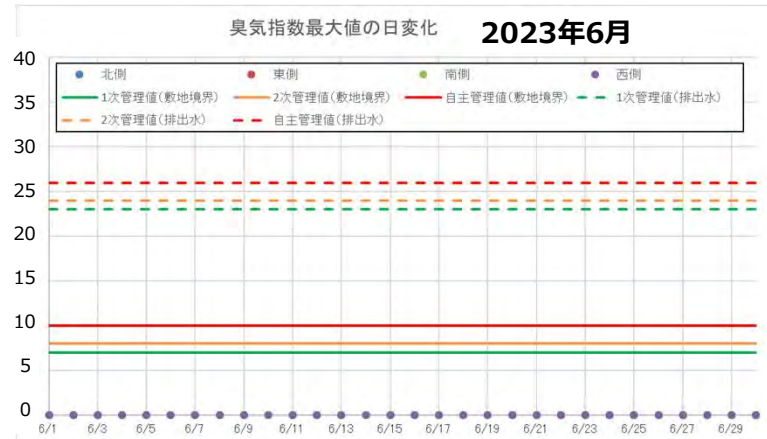
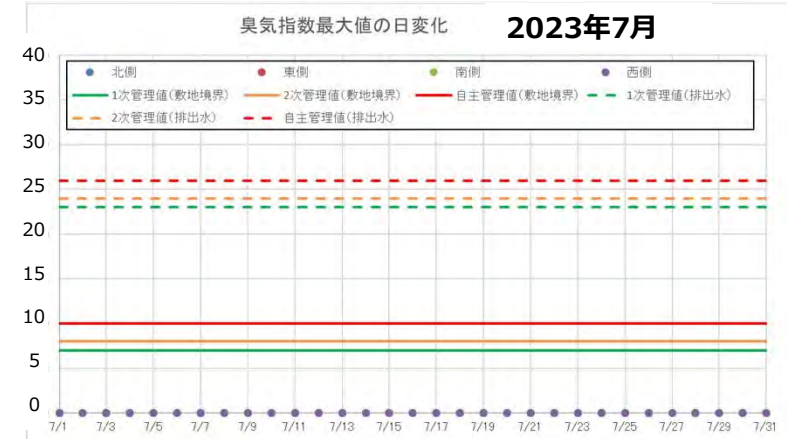
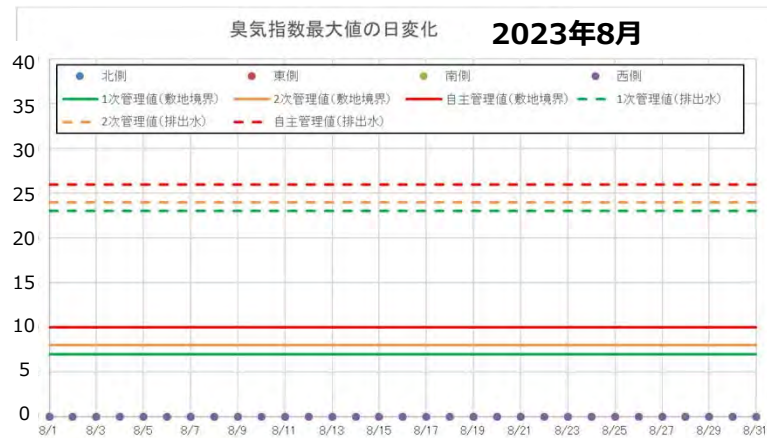
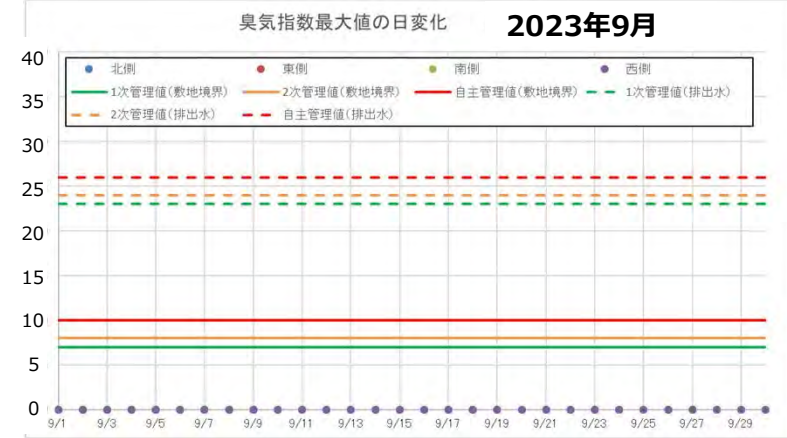
### 3.11 常時監視結果（悪臭 2023年4月～2023年9月）

◆全ての測定点で臭気指数は0であった。

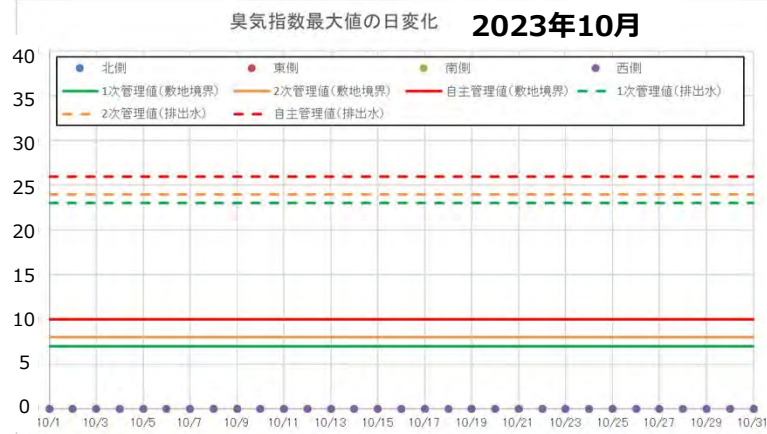
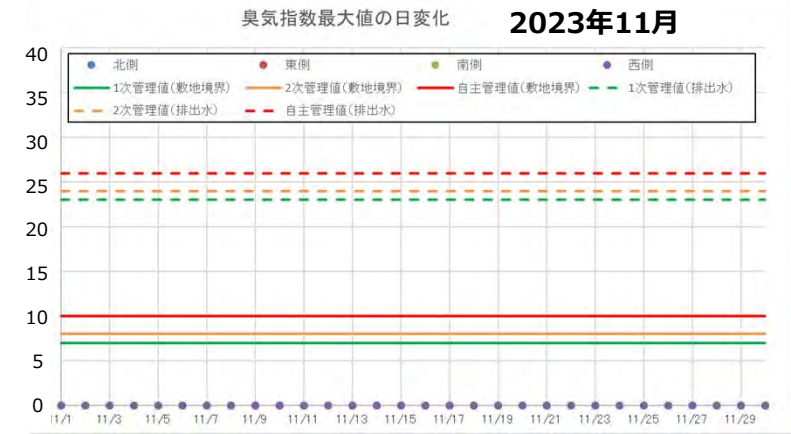
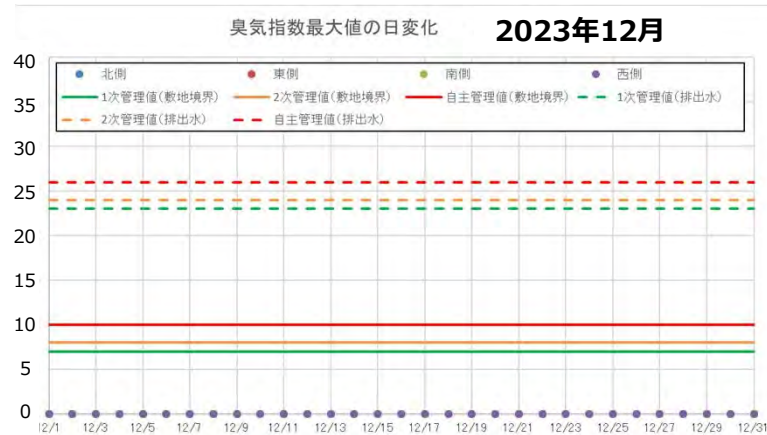
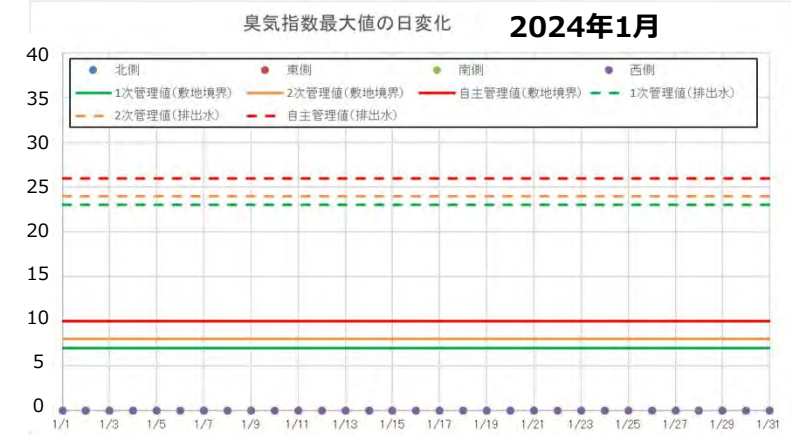
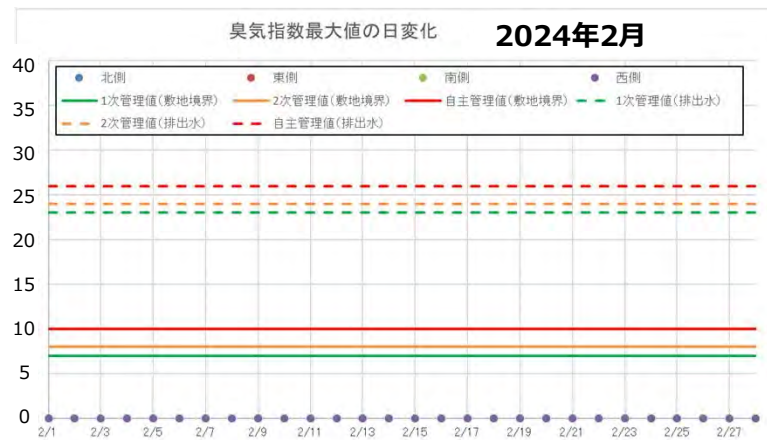
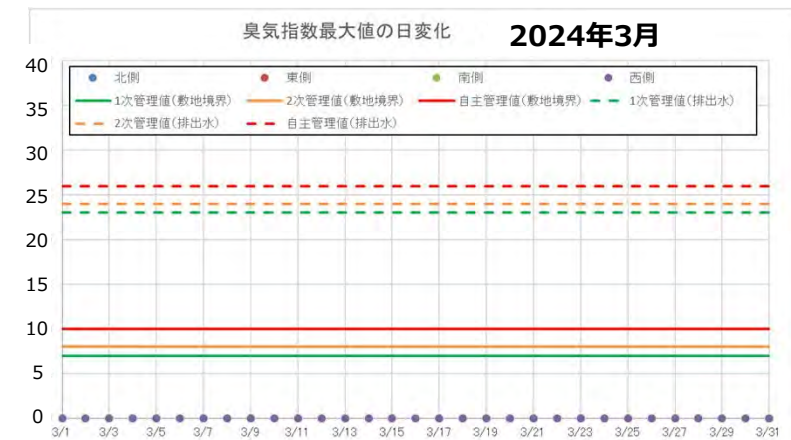
## 3.12 常時監視結果（悪臭 2023年10月～2024年3月）

◆全ての測定点で臭気指数は0であった。

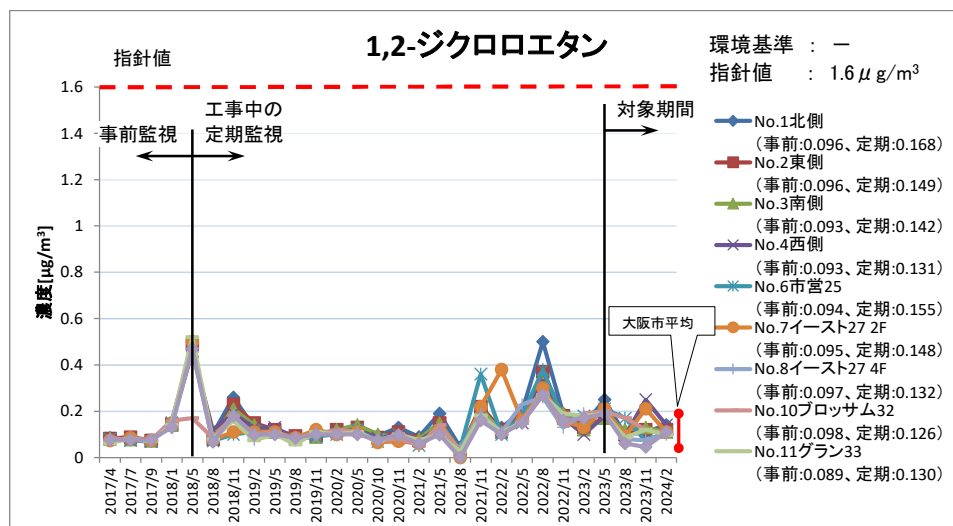
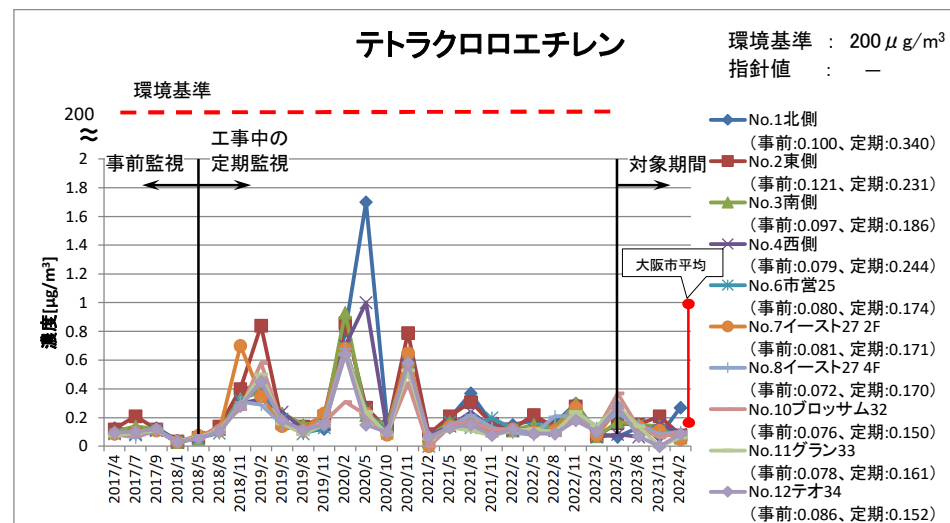
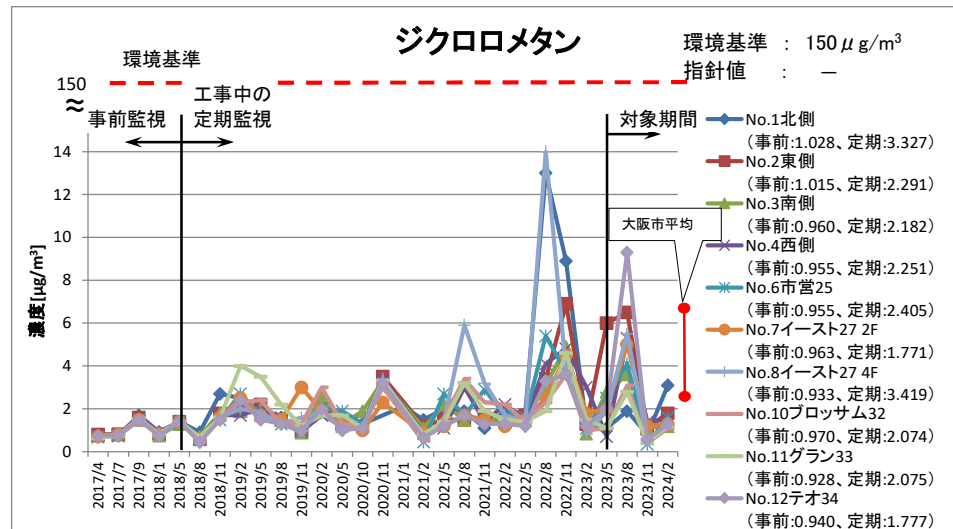
## 4.3 定期監視結果（有害大気 揮発性①）

1,2-ジクロロエタン、テトラクロロエチレン、ジクロロメタンの観測値の平均値は、環境基準および指針値よりも小さな値であった。

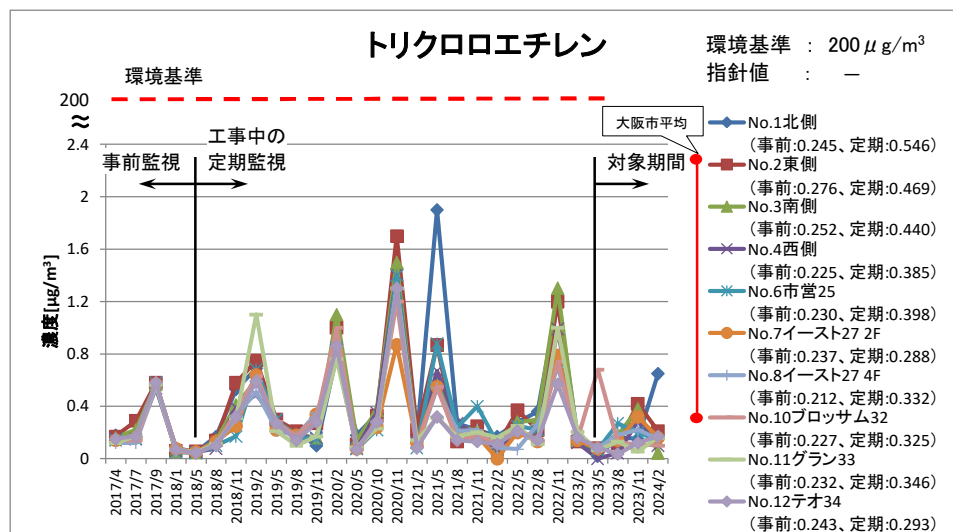
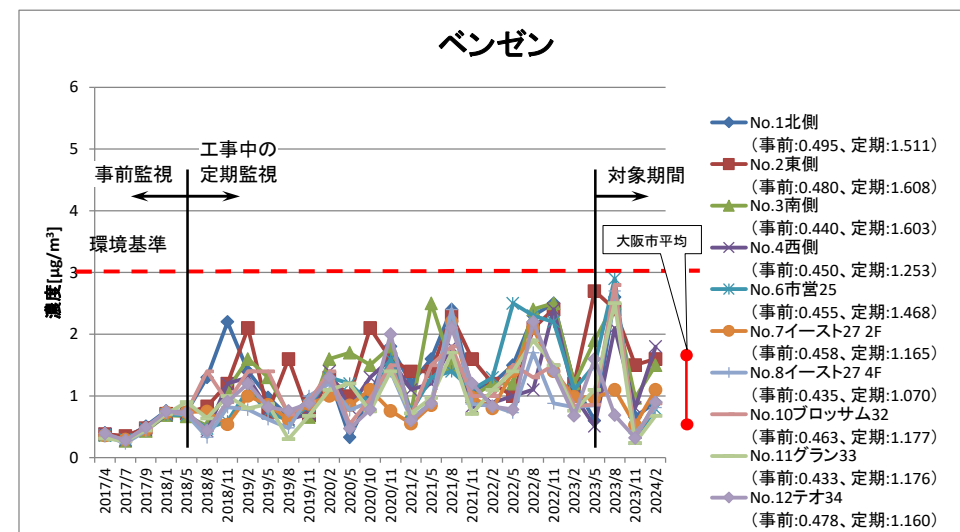
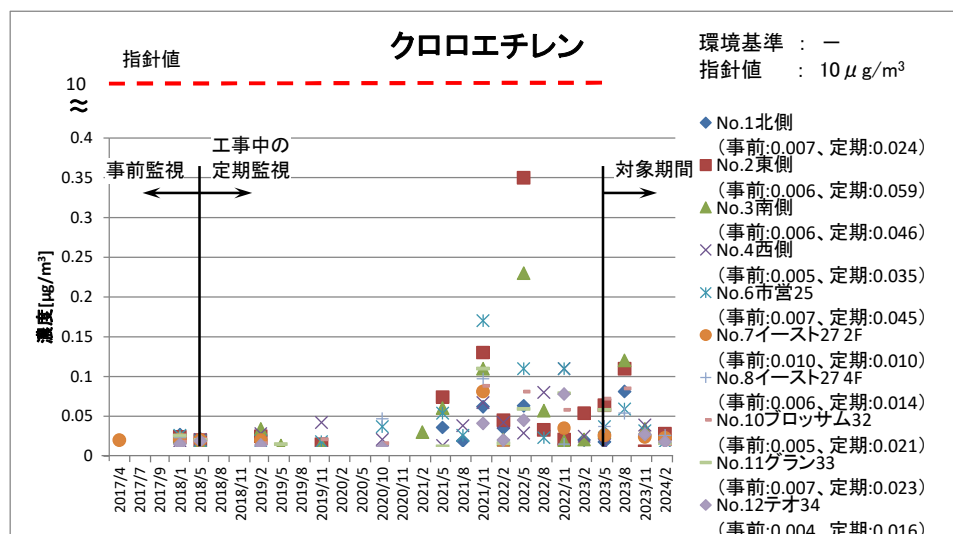
# 4.4 定期監視結果（有害大気 揮発性②）

トリクロロエチレンの観測値の年平均値は、環境基準および指針値よりも小さな値であった。

ベンゼンは、比較的大きな値であるが、環境基準値以下であるため、継続して計測を実施し状況の確認を行う。

クロロエチレンは時期により計量値が定量下限値以下となる結果となった。

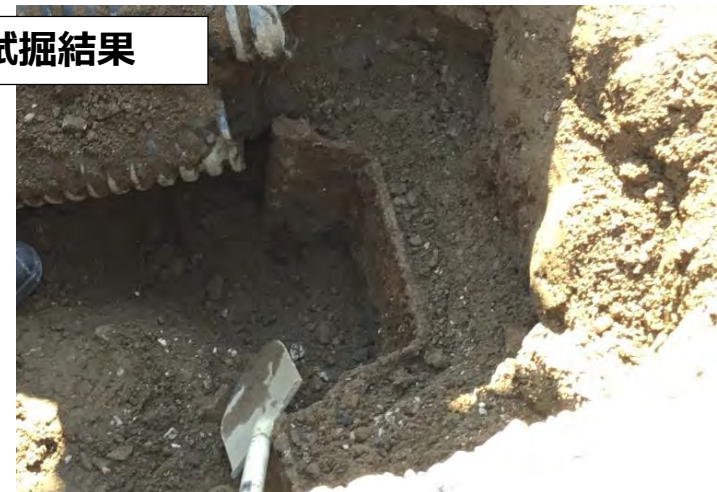
試掘結果

- ・北側の定期監視用地下水採水位置は、工事での掘削範囲に干渉するため追加井戸を設置し水質変化の確認を行ってきた。しかしながら、①事前監視の井戸と②追加井戸の電気伝導率を確認した結果、②追加井戸の電気伝導率が高く、海水成分を多く含むことが予想された。（海水成分が多く含まれるため、ほう素が高い値を示した。）
- ・そこで、地下埋設物図を確認すると、①事前監視の井戸と②追加井戸の間に残置された鋼矢板護岸が存在する可能性があることが判明し、試掘した結果鋼矢板を確認した。
- ・工事中の定期監視の目的は、事前監視で得た水質との水質変化の比較である。そのため、元々の水質が異なる者同士を比較することに有効性がないと考え、③さらに追加の井戸を設置した。
- ・③さらに追加した井戸の水質は、①事前監視の井戸と類似していることから、今後は③さらに追加した井戸の水質調査を実施することとした。

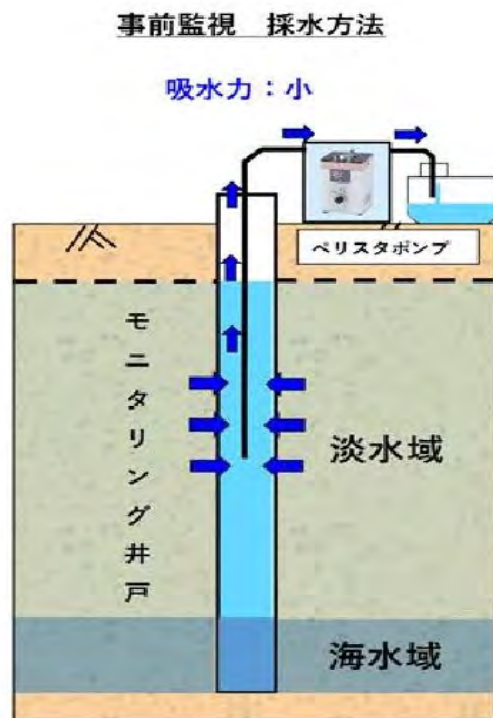
- ・ 2018年5月、8月の工事中の定期監視結果より、北側の観測井にて事前監視時とは異なるほう素の基準値超過が計測された。
- ・ ほう素は海水に多く含まれる物質であり、今回のほう素基準値を超過した直接的な要因は、採水した地下水中に海水を多く混入した点にあると考えられる。
- ・ 海水が多く混入した原因は、今回の定期監視に使用した採水ポンプと考えられる。今回の定期監視に使用した採水ポンプは一般的な地下水調査で使用する採水ポンプでしたが、事前監視で使用したペリスタポンプの給水力は水中ポンプの1/100程度である。そのため、事前監視のペリスタポンプによる採水では、混入することの無かった深い位置の海水が吸い上げられてしまったと考えられる。
