# 長堀抽水所雨水滞水池での 爆発事案の発生について

# 長堀(抽)雨水滞水池での爆発事案の発生について

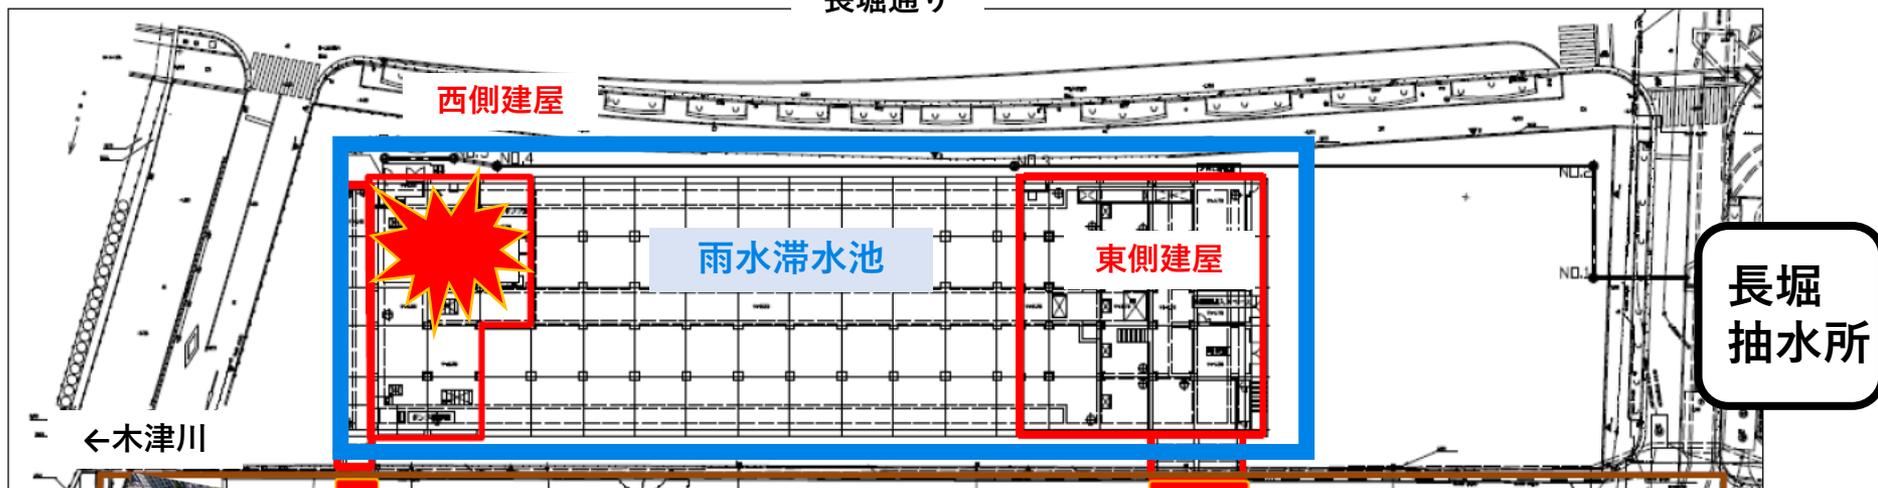
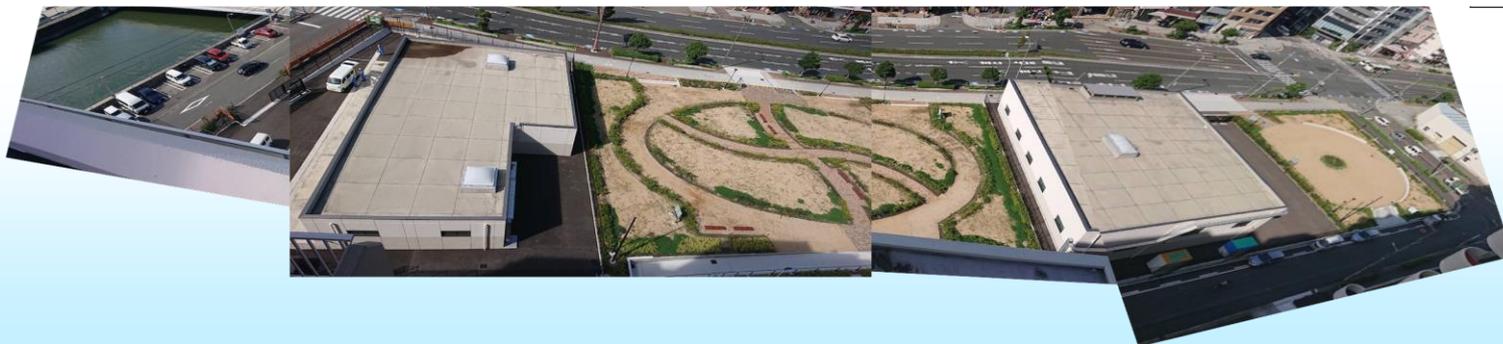
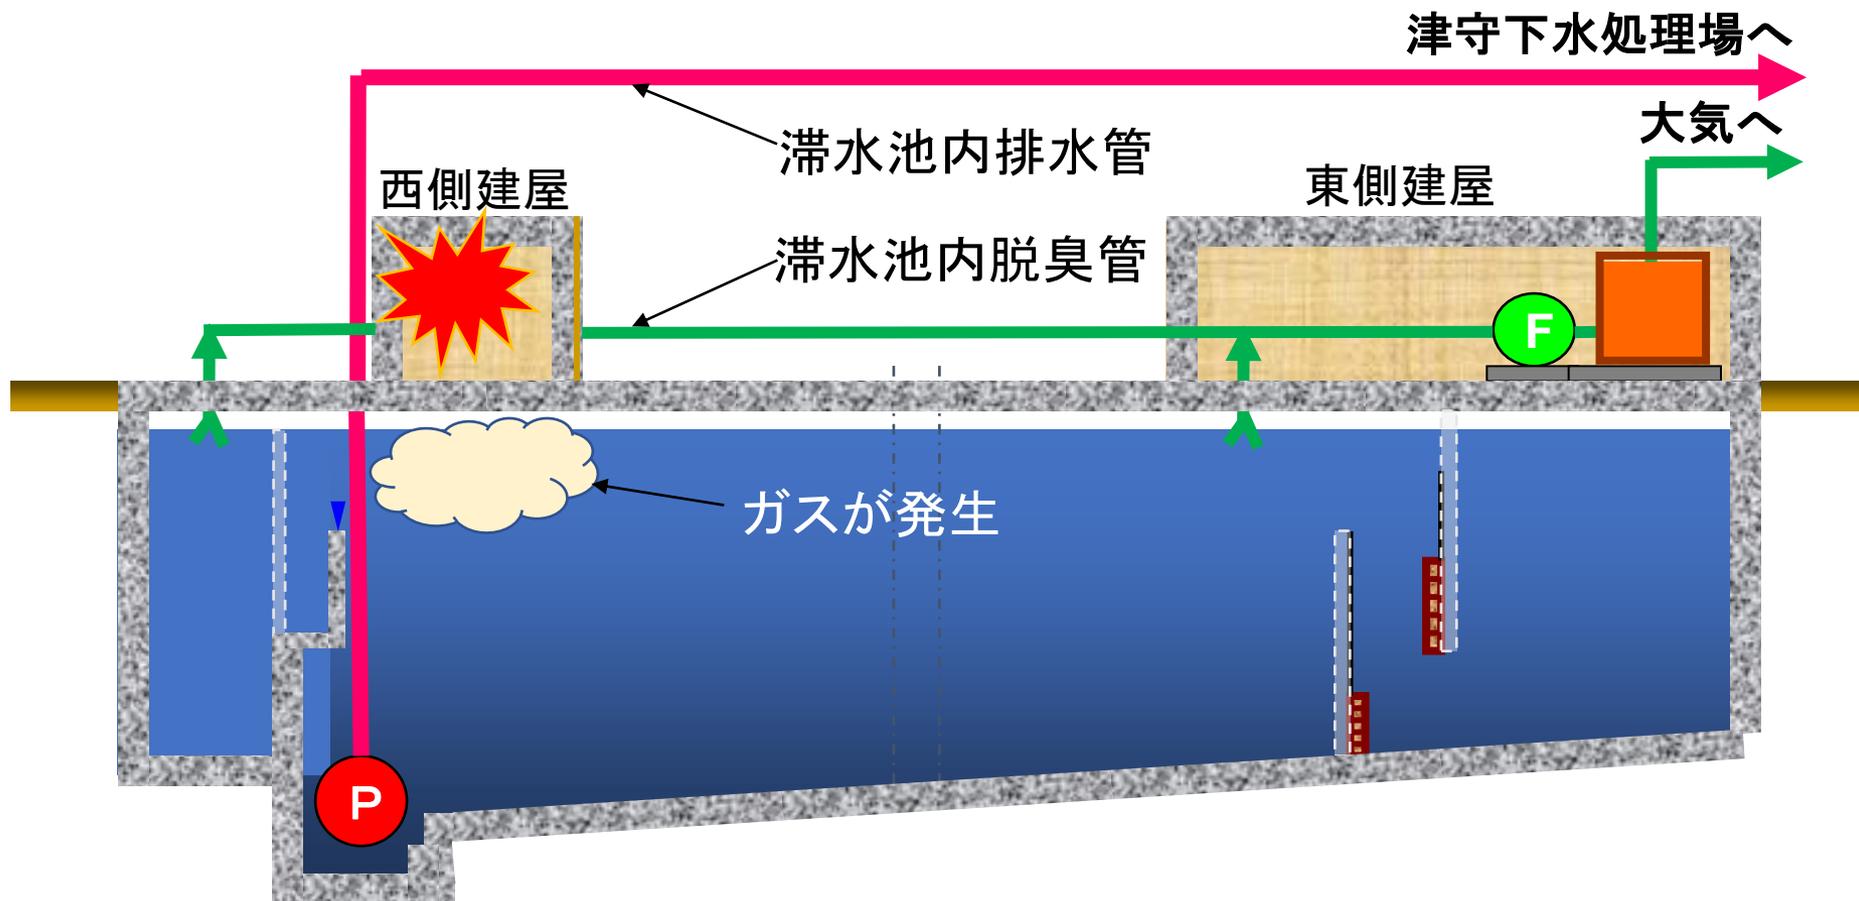
# 長堀(抽) 雨水滞水池断面図

- 爆発原因 雨水滞水池の中で発生したガスが、西側建屋内に滞留し、排水ポンプ起動時に可燃性ガスへ着火と推定【調査中】
- 当面の対応 現場において送風機による換気を継続して実施し、再爆発が発生しないよう、安全に管理する。可燃性ガス発生に対する対策について関係機関と調整しながら速やかに検討・実施
- 処理状況 通常の下水处理及び浸水対策に影響なし
