# 長堀抽水所雨水滞水池での 爆発事故の発生について

地元説明会資料  
令和 6 年 1 0 月 4 日

# 長堀(抽)雨水滞水池での爆発事故の発生について

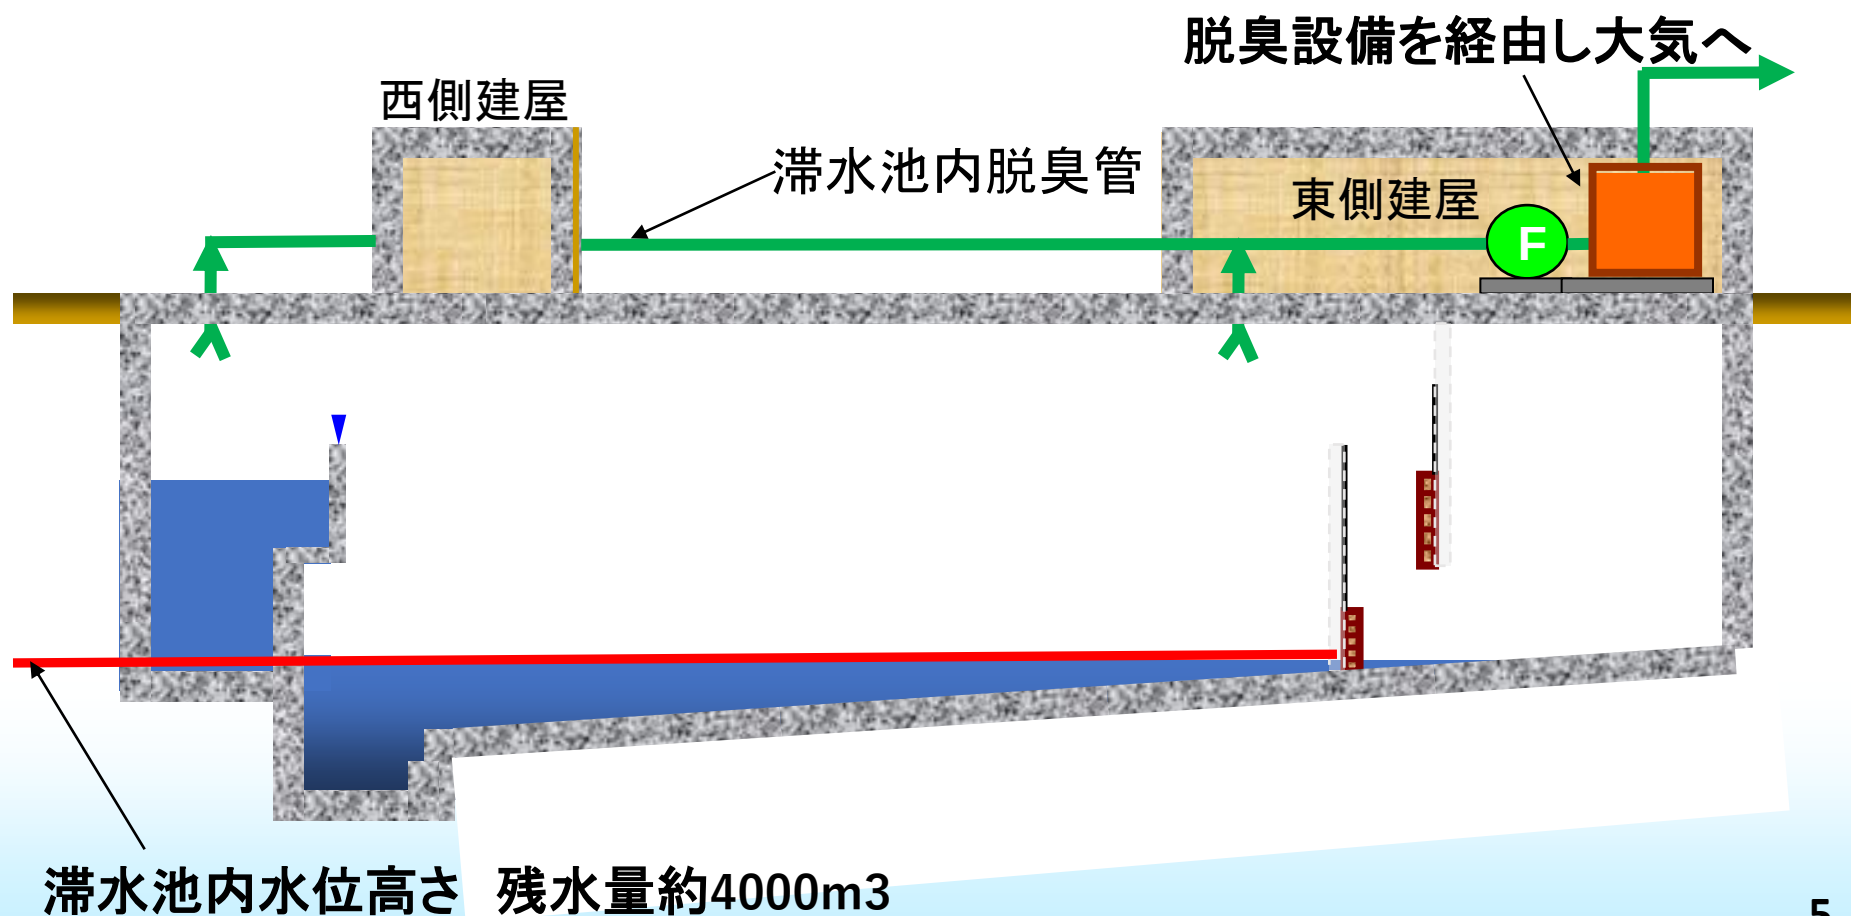
# 長堀(抽) 雨水滞水池断面図(現状)

- 爆発原因 : 雨水滞水池の中で発生したガスが西側建屋内に滞留し、排水ポンプを起動させた際に可燃性ガスに引火したものと推定しています。【調査中】
- 当面の対応 : 送風機による換気を継続して実施し、再爆発が発生しないよう安全に管理しながら、雨水滞水池内の貯留水について排水作業を実施しました。
- 現状 : 滞水池における脱臭設備を経由した換気を行いながら、雨水滞水池内の貯留水について、今後の調査や対策を実施するため、排水作業を引き続き実施しています。  
現在、建屋内において可燃性ガスは検知されていません。
- 今後の見通し : 事故の原因究明を徹底して行い、外部有識者にもご意見を伺いながら、要因分析をもとに再発防止策を取りまとめます。
- 処理状況 : 通常の下水处理及び浸水対策に影響はありません。
