大阪湾港湾等における高潮対策検討委員会（大阪港部会）  
とりまとめ（案）

～平成30年台風第21号と同様の高潮・高波に対する浸水対策～

平成31年3月  
大阪市港湾局

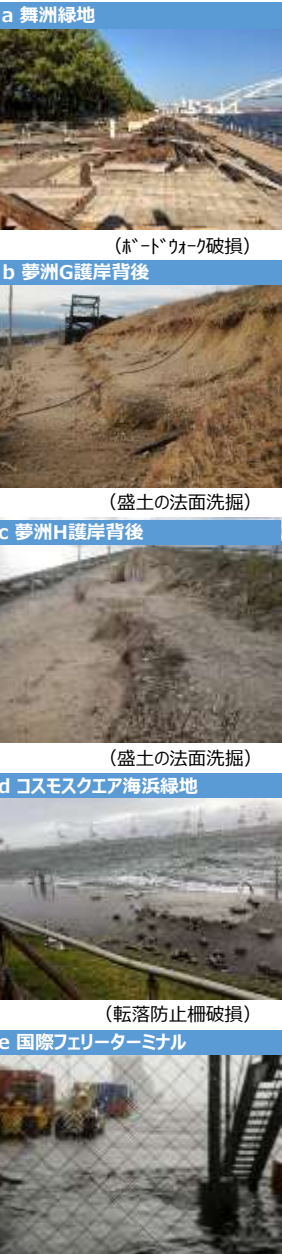
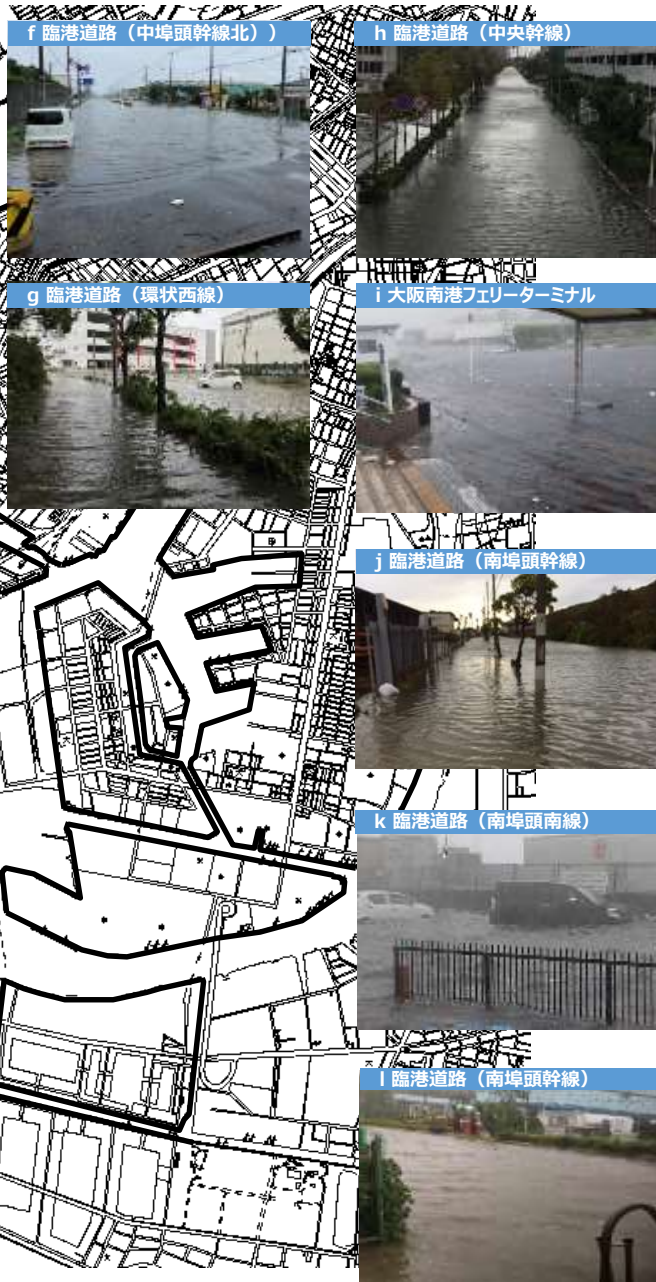
# 平成30年台風第21号による埋立地の浸水状況

- ・防潮堤より陸側においては、高潮による浸水被害は無かったものの、咲洲や夢洲など埋立地の水際線沿いの地盤の低いところを中心として、高潮や高波による被害が発生した。
- ・台風通過後の現地写真や関係者への聞き取り結果によれば、主に、J岸壁背後、ライナー埠頭背後、南港大橋北側周辺、夢洲G護岸・H護岸等において浸水が発生した。

※浸水範囲は台風通過後の現地写真や関係者への聞き取り結果をもとに港湾局で想定したもの
