R4 年度 通学路安全プログラムによる対策実施箇所

⑨ 木川東 1 丁目から西 1 丁目の淀川河川敷から淀川通へ抜ける道

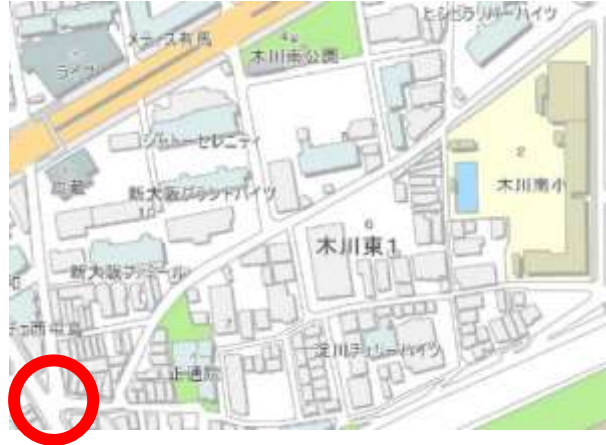
【対策実施前】

- ・河川敷から淀川通へ抜ける車が多い。
- ・横断歩道はあるが信号がない。

- ・歩道が狭く、自動車の通過を待つスペースが小さい。
- ・横断歩道の横幅よりも歩道が短い。

- ・歩道の延長、防護柱の設置

- ・歩道を延長することで、自動車の通過を待つスペースを広くし、また歩道を横断歩道よりも長く。
- ・新しい防護柱へ立て替え。
