売却区分番号	大阪市41-1
財産の表示	<p>1 (土地の表示)</p> <p>【所 在】 大阪市淀川区木川西一丁目 【地 番】 16番65 【地 目】 宅地 【地 積】 62.77㎡</p> <p>2 (主である建物の表示)</p> <p>【所 在】 大阪市淀川区木川西一丁目 16番地65 【家屋番号】 16番65 【種 類】 居宅 【構 造】 木造瓦葺2階建 【床面積】 1階 42.41㎡ 2階 38.52㎡</p> <p>(以上、登記簿による表示)</p>
公法上の規制 ・ 接道状況 (道路の幅員等の個別 的な要素を考慮しない 一般的な規制)	都市計画区分：市街化区域 用途地域：第2種中高層住居専用地域 建ぺい率 60%、容積率 300% 防火規制：準防火地域 その他の規制：宅地造成等工事規制区域 公売財産1は、敷地の東側で幅員約2.73mの私道（建築基準法第42条第2項道路）、西側で幅員約2.5mの通路（建築基準法上の道路ではない）にそれぞれ概ね等高に接面している。 規制に関する詳細については、「大阪市計画調整局 計画部 都市計画課」（TEL 06-6208-7891）へ問い合わせること。
地盤・地勢	公売財産1は、間口約3.95m、奥行約15.9m（私道・通路負担部分を含む）、概ね長方形であり、概ね平坦地である。 建替えの際は、東側道路中心線から2mのセットバックを要する。
使用状況等	公売財産1は、公売財産2の敷地として利用されている。 公売財産1は、東側の一部が私道として使用されており、西側の一部が通路として使用されている。 公売財産2は、登記簿の表示によると昭和58年5月建築である。 公売財産2は、令和7年5月8日現在、使用状況は不明であるが、内部には多数の動産がある。
特記事項	国税徴収法第89条第3項の規定に基づき一括換価の方法により公売を行う。 公売財産2は、南側の隣接する住戸と壁が接しているため、対象建物の建替え（切り離し）等に当たっては、隣接建物所有者等の同意を得る必要がある。 また、目視による現況調査で、主に1階天井板の剥がれ、屋根

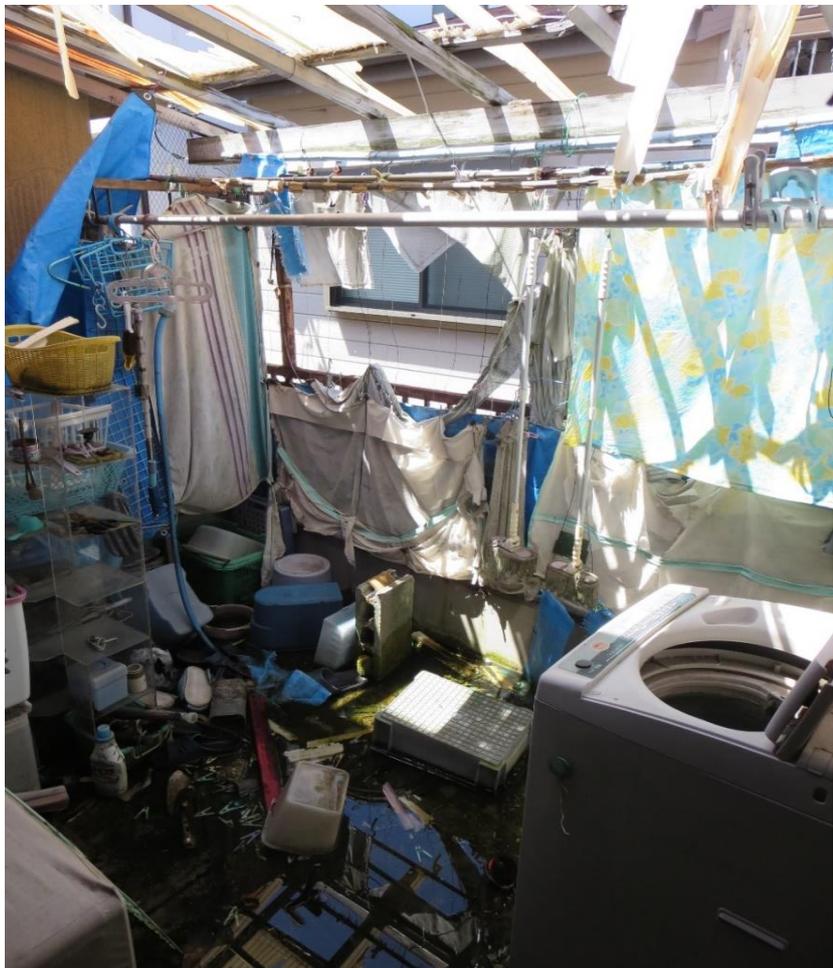
⑥ 2階 ベランダ

<p>(押入上部)の破損、内装等の腐食、ベランダ屋根や雨樋の破損等があるほか、建物内に雨漏り跡があることを確認している。公売財産2が接する東側の私道及び西側の通路の水道工事等掘削工事を行う際には、あらかじめ、その目的、場所及び方法を各土地所有者に通知する必要がある。</p> <p>境界は、隣接地所有者と協議すること。</p> <p>公売財産内の動産の処理については、買受人自身が動産所有者と協議すること。なお、動産所有者の連絡先等は不明である。</p> <p>電気、都市ガス、公共上下水道については、整備済みである。</p> <p>土壌汚染・アスベスト等に関する専門的な調査は行っていない。</p>
住居表示	大阪市淀川区木川西1丁目12番31号
最寄駅等	阪急各線「十三」駅から東へ約700m (徒歩約9分) Osaka Metro(大阪メトロ)御堂筋線「西中島南方」駅から南西へ約1.1km (徒歩約14分)
