| 売却区分番号 | 大阪市41-3 |

| 住居表示 | 大阪市北区西天満一丁目9番13号パークビル中之島303号室 |

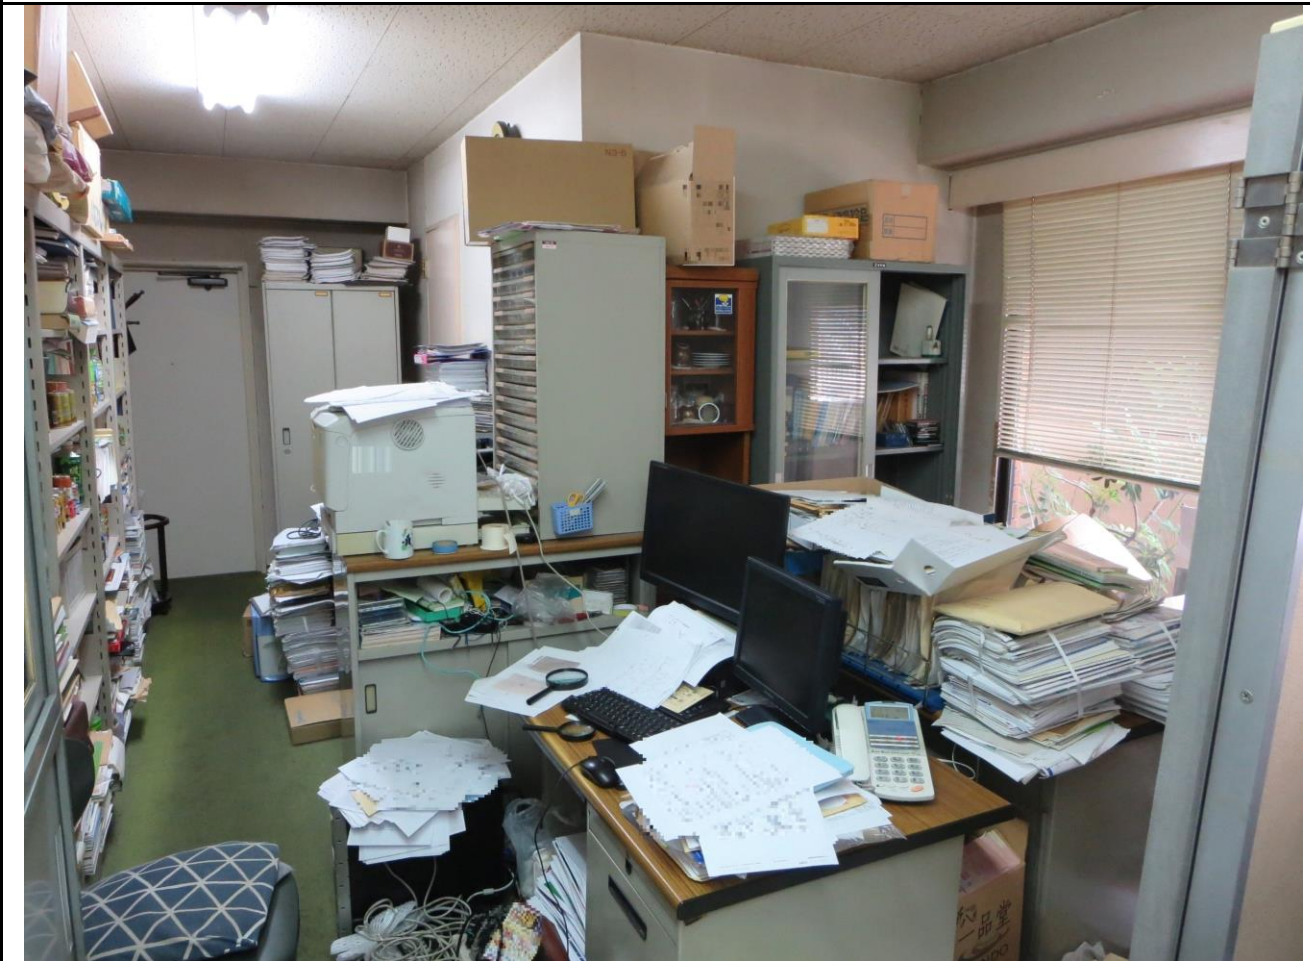
⑤部屋の中央付近から玄関方向を撮影

| 使用状況等 | <p>公売財産1は、公売財産2の敷地として使用されている。</p> <p>公売財産2は、登記簿の表示によると昭和58年9月建築である。</p> <p>公売財産2は、令和7年8月13日現在、所有者が事務所として使用している。</p> <p>所有者からの聞き取りによると、内部のリフォーム等は行っていないとのこと。</p> <p>内部は経年相当に劣化しており、天井部分やクロスに染み、クロスの各所に破れなどが見られる。</p> |
