予測条件

b . 模型範囲及び予測地点

c . 模型の条件

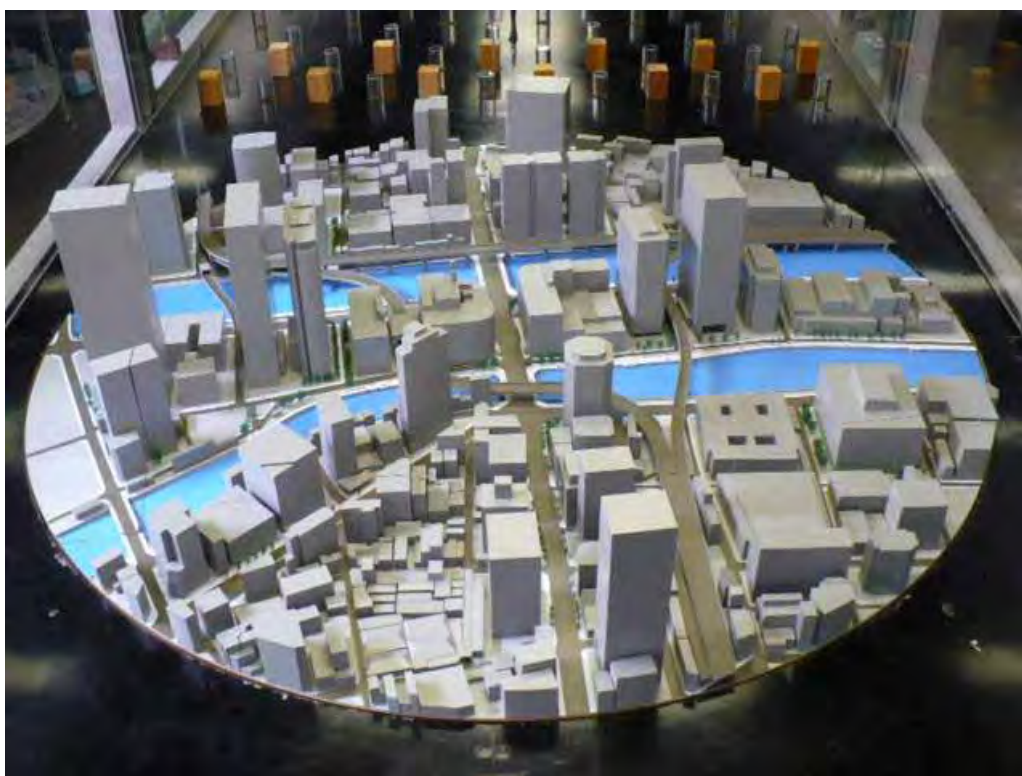
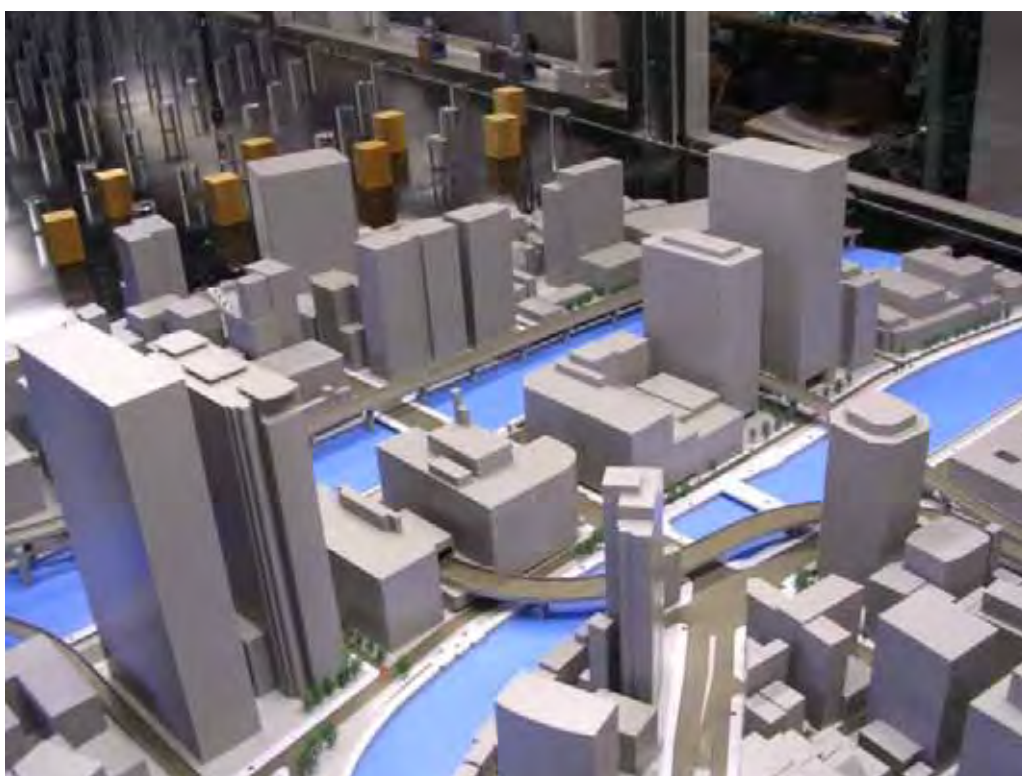
図 5-13-6 建設前の模型

建設前、建設後及び対策後の模型の条件は表 5-13-4 に示すとおりである。また、建設前の模型は図 5-13-6 に、建設後の模型は図 5-13-7 に、対策後の模型及び平面図は図 5-13-8 に示すとおりである。

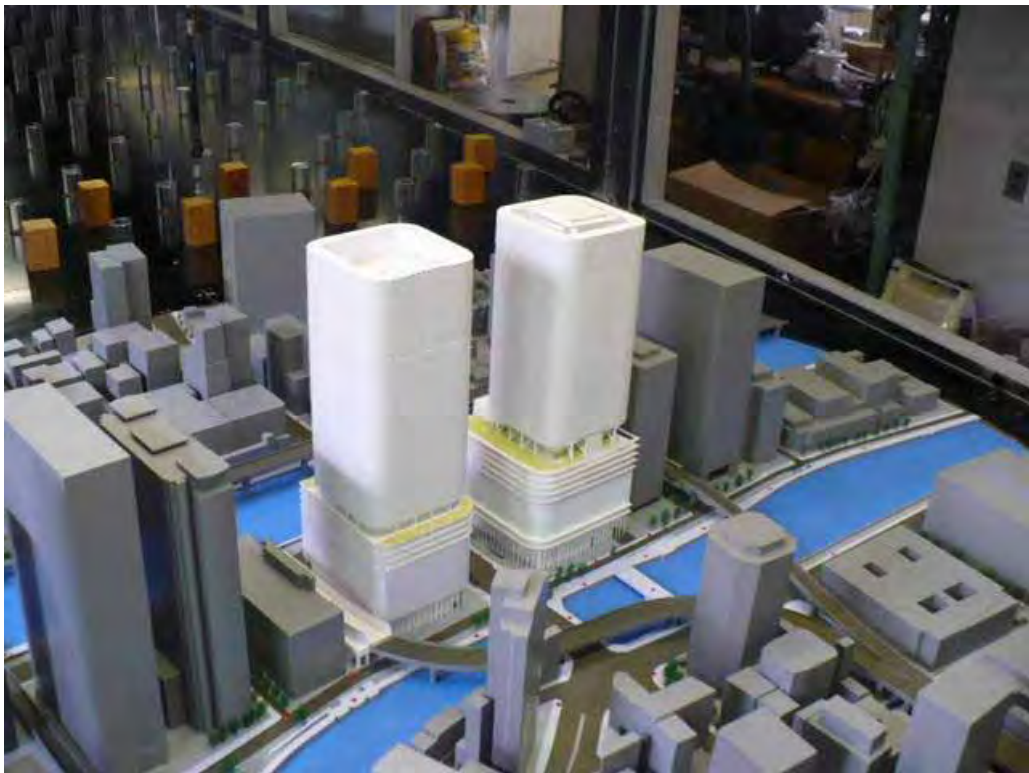
図 5-13-7 建設後の模型

計画建物については、事業計画をもとに模型化した。建設後についても、表 5-13-4 に示すように建物の平面形状において角にアールを設けるなどの設計上の配慮を行った。そしてこの模型を、建設前の模型上に、現在の事業計画地の建物に変わって取付け、風洞実験を行った。

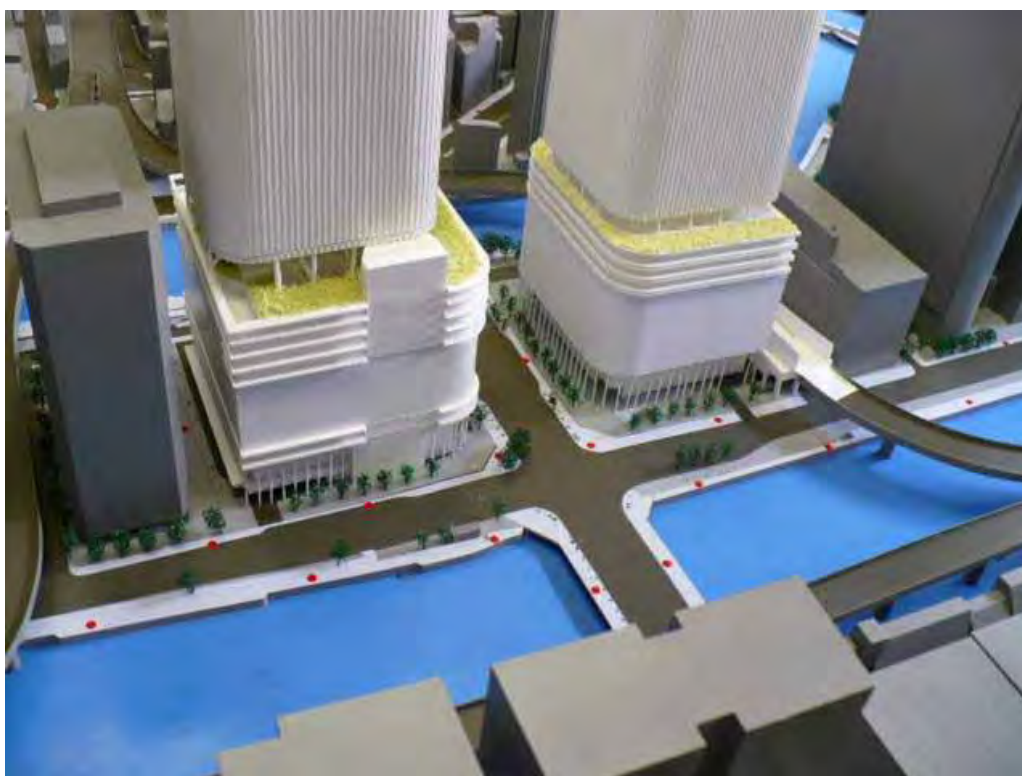
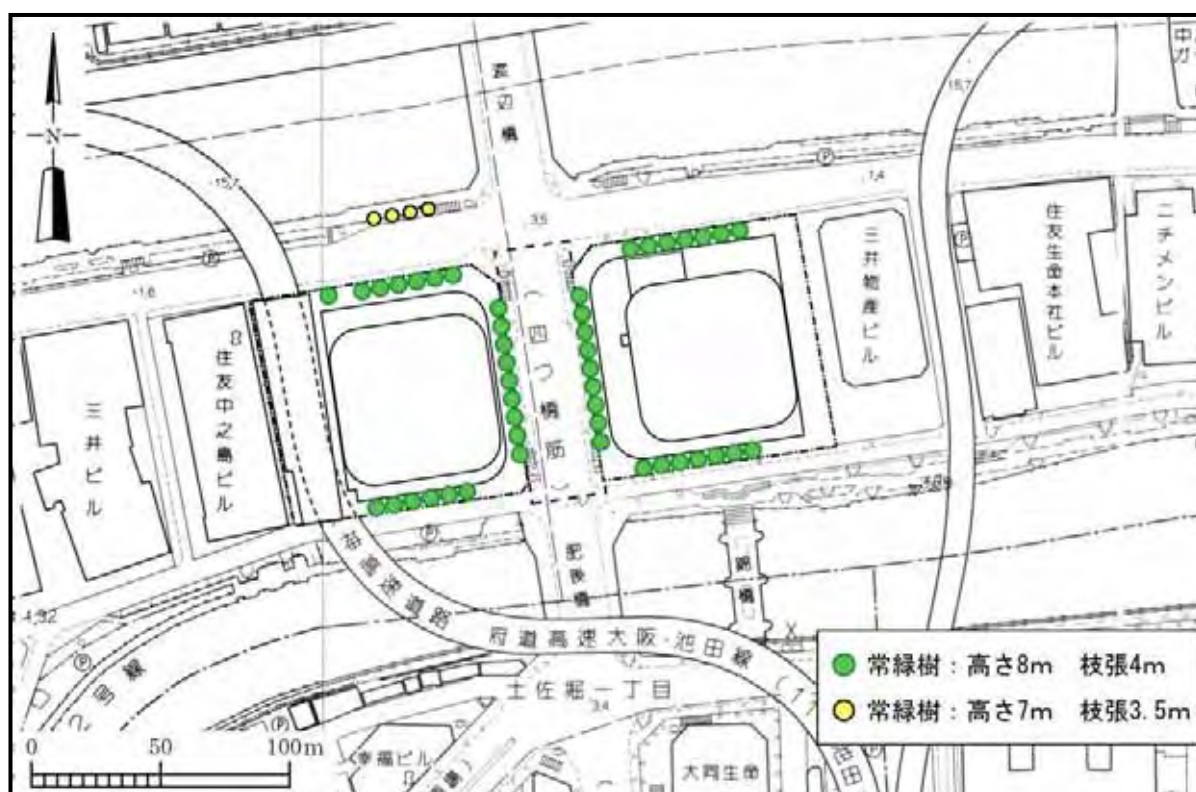
図 5-13-8 対策後の模型及び平面図

なお、計画建物周辺の風環境改善のための対策として、事業計画地の北側、南側及び四つ橋筋に面する敷地内に高さ 8m の常緑樹、並びに渡辺橋南西付近に高さ 7m の常緑樹を設定し、この対策ありの場合の予測も行った。

防風対策は、建設後の状態でランク 3 の風環境に悪化した事業計画地の近傍の測定点及びランク 4 に悪化した渡辺橋上の測定点を対象として、事業計画地内及び計画建物西棟の北側の川沿いに植栽を施すことにより行なった。その結果、建設後のランク 3 からランク 2 またはランク 4 からランク 3 への風環境の改善が見られた。
