5.8 電波障害

5.8.2 施設の存在に伴う影響の予測及び評価

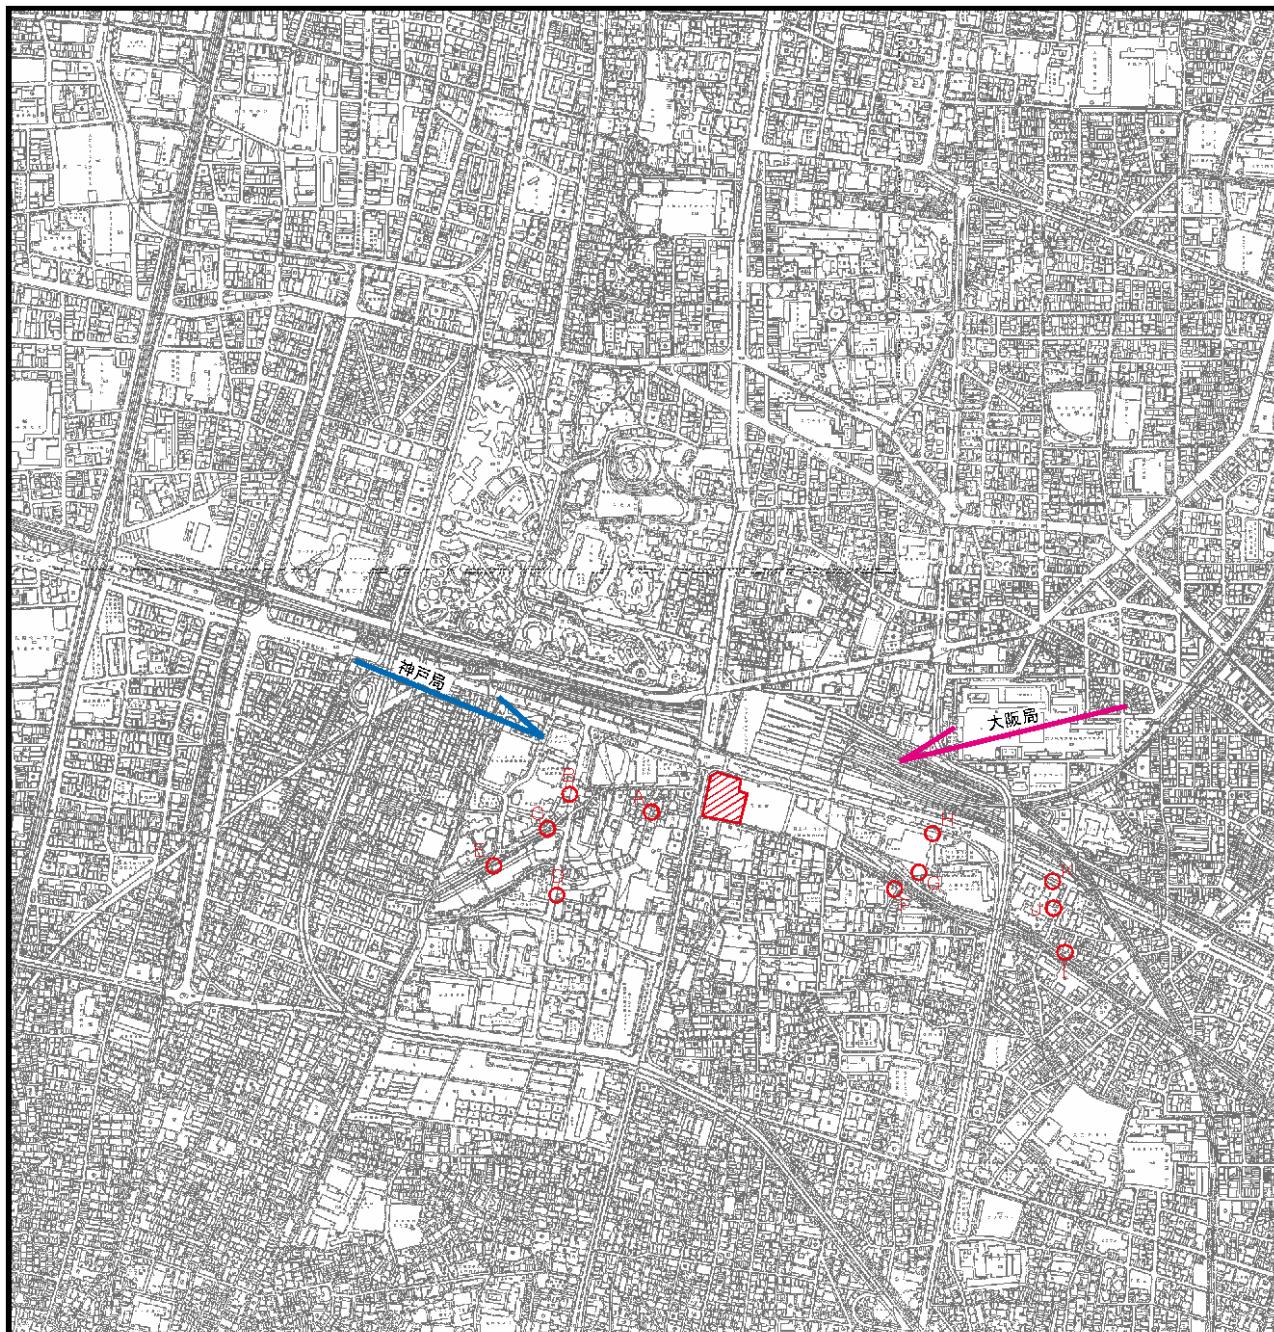
図 5.8.1 電波障害現地調査範囲

調査内容は表 5.8.1 に、調査範囲・地点は図 5.8.1 に示すとおりである。

凡 例

- : 事業計画地
- : テレビ電波到来方向
- : 調査測定ポイント

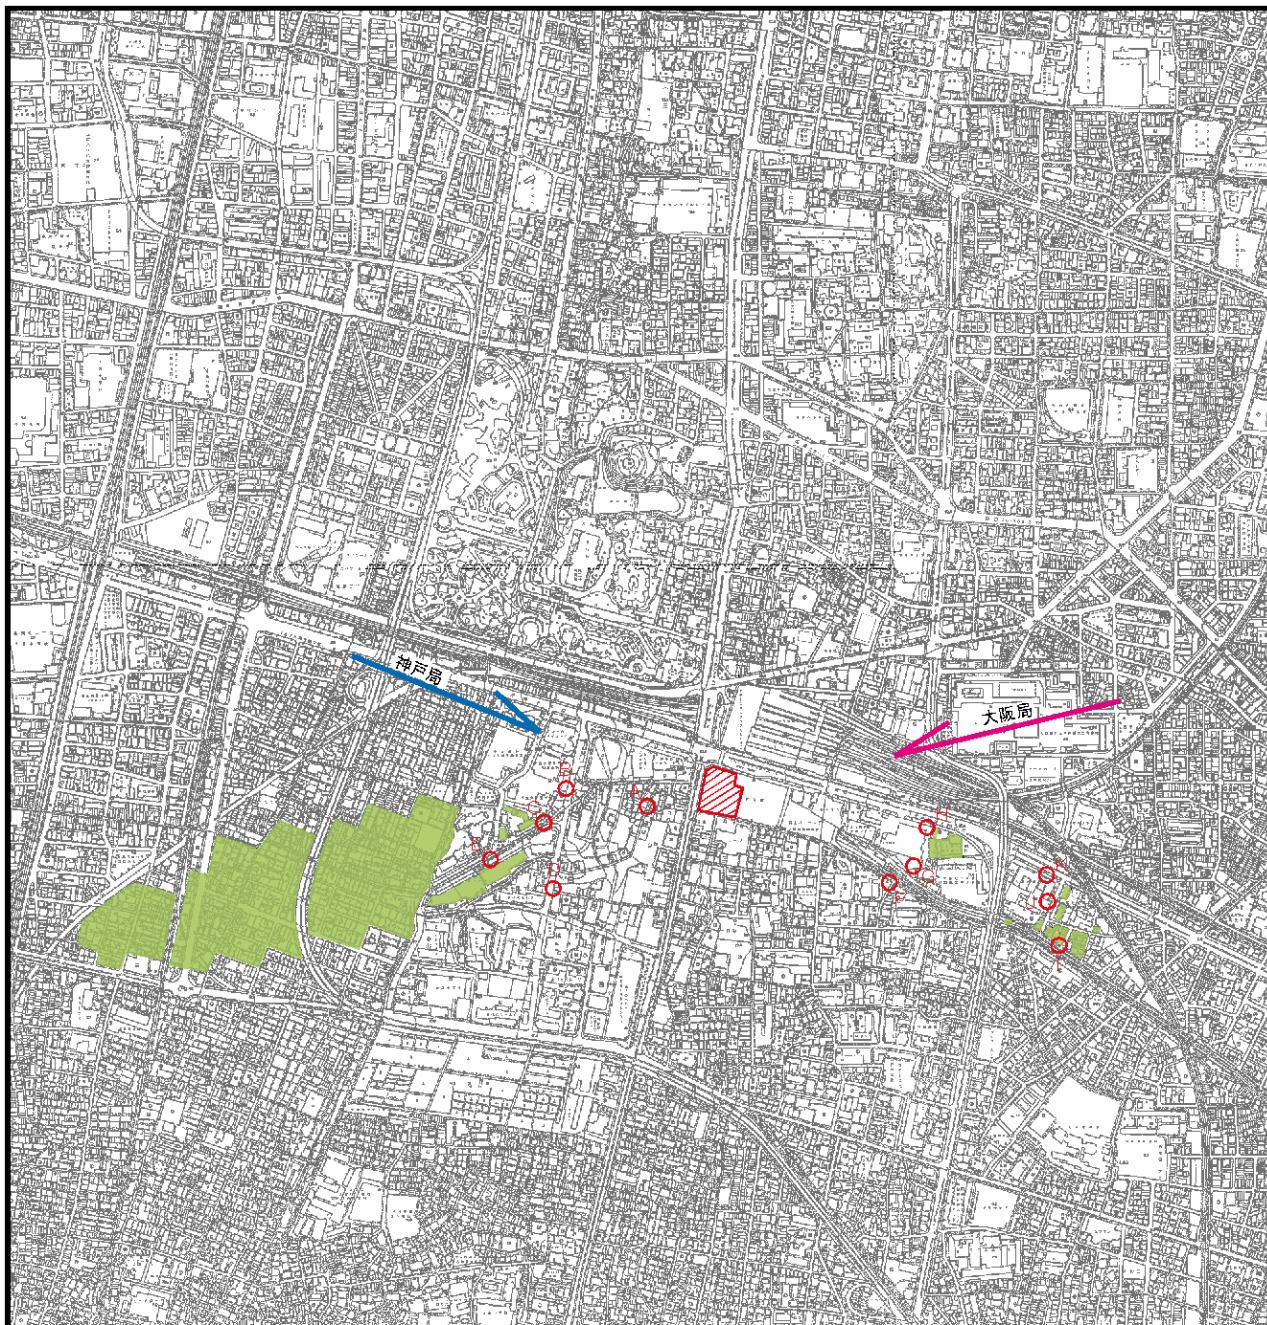
図 5.8.2 受信障害対策済地域調査結果

受信障害対策地域の調査結果を図 5.8.2 に示す。

現地調査を行なった電波障害発生予想範囲において、テレビジョン受信障害の改善のため、ケーブルテレビ (KCV¹⁾ 及び都市型 CATV 局) に加入してテレビジョン電波受信が行われている。

■ : 事業計画地 ■ : 受信障害対策済み範囲

→ : テレビ電波到来方向

○ : 調査測定ポイント

※ 受信障害対策済み範囲は電波障害発生エリア附近のみのものを表しており、
全て表記しているものではない

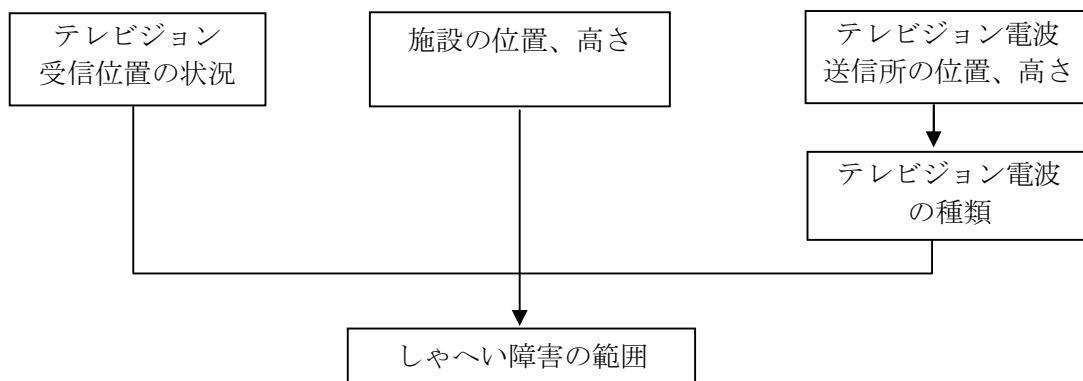
図 5.8.3 テレビジョン電波障害の予測手順

施設の存在により発生する電波障害の予測手順は図 5.8.3 に示すとおりである。

施設の存在により発生する電波障害について、事業計画及び周辺地域におけるテレビジョン電波受信状況をもとに「建造物障害予測の手引き 改訂版」（社団法人日本 CATV 技術協会、平成 7 年）及び「建造物障害予測の手引き（地上デジタル版）」（社団法人日本 CATV 技術協会、平成 17 年）に基づいて予測した。

大阪局に対するしやへい障害の及ぶ範囲について環境影響評価準備書ではデジタル・アナログ建造物電波障害予測プログラム「ビルエキスパート ver. 4」を使用して計算したが、「建造物高は送信アンテナ高の 1/2 未満」という条件のもとで適用可能とされており、今回の計画の建造物高（約 300m）は、テレビ大阪局の送信アンテナ高（560m）の 1/2 以上となる。そこで、「ビルエキスパート ver. 4」を作成した財団法人 NHK エンジニアリングサービスと調整し、大阪局に対する障害の及ぶ範囲については、精緻な障害予測が可能となる「建造物障害予測の手引き」に基づく原理式を用いた電波障害予測を行った。

神戸局に対するしやへい障害の及ぶ範囲については「ビルエキスパート ver. 4」を使用して計算した。

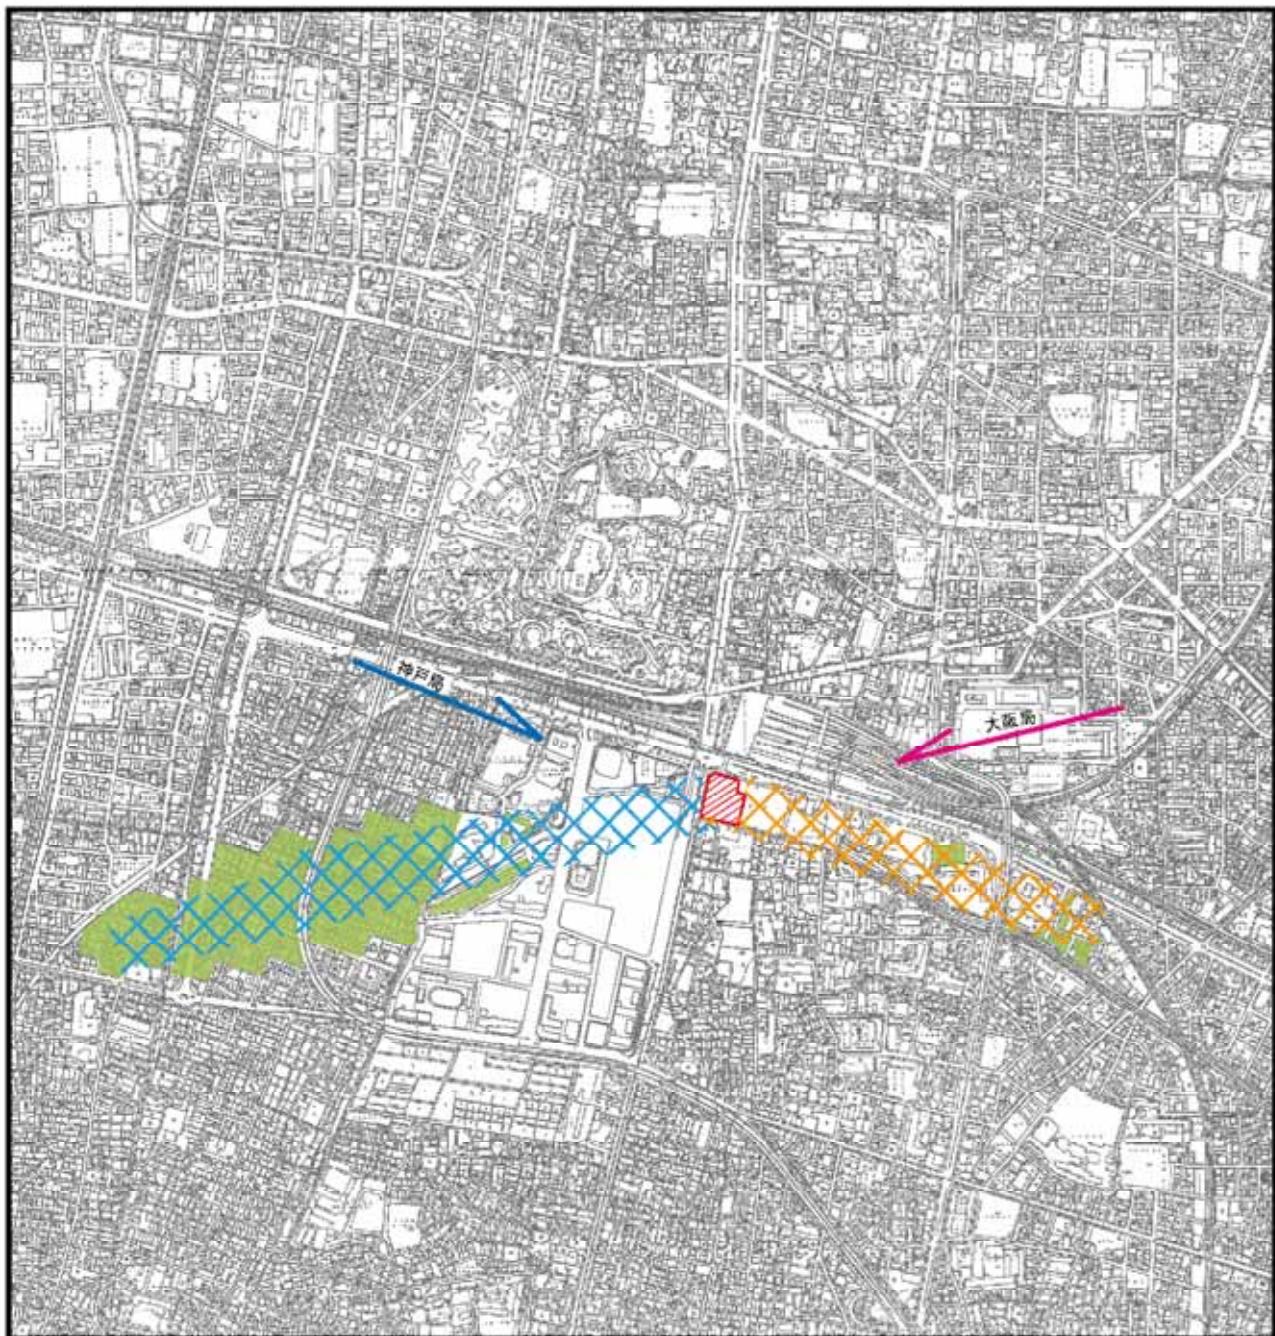
図 5.8.4 電波障害予測結果（地上デジタル放送）

計画施設により電波障害が発生するおそれがあると予測される範囲は図 5.8.4 に示すとおりである。

なお、本予測結果は、環境影響評価準備書から予測方法を一部変更して、再計算した結果である。

大阪局のしやへい障害は計画施設から西に長さは約 1,100m、幅は最大で約 150m の範囲に生ずると予想され、環境影響評価準備書で示した大阪局のしやへい障害範囲（長さ 240m、幅 120m（図 5.8.5 参照））より広い範囲に生ずると予測されたが、同範囲は対策済であることを確認した。神戸局のしやへい障害は計画施設から東に長さは約 790m、幅は最大で約 120m の範囲に生ずると予想される。

本事業の計画施設により、地上デジタル放送では大阪局で西に長さ約 1,100m 程度、神戸局で東に長さ約 790m 程度、幅約 150m 以内の範囲にしやへい障害が発生すると予測された。
