5.11 気象（風害を含む）

5.11.1 現況調査

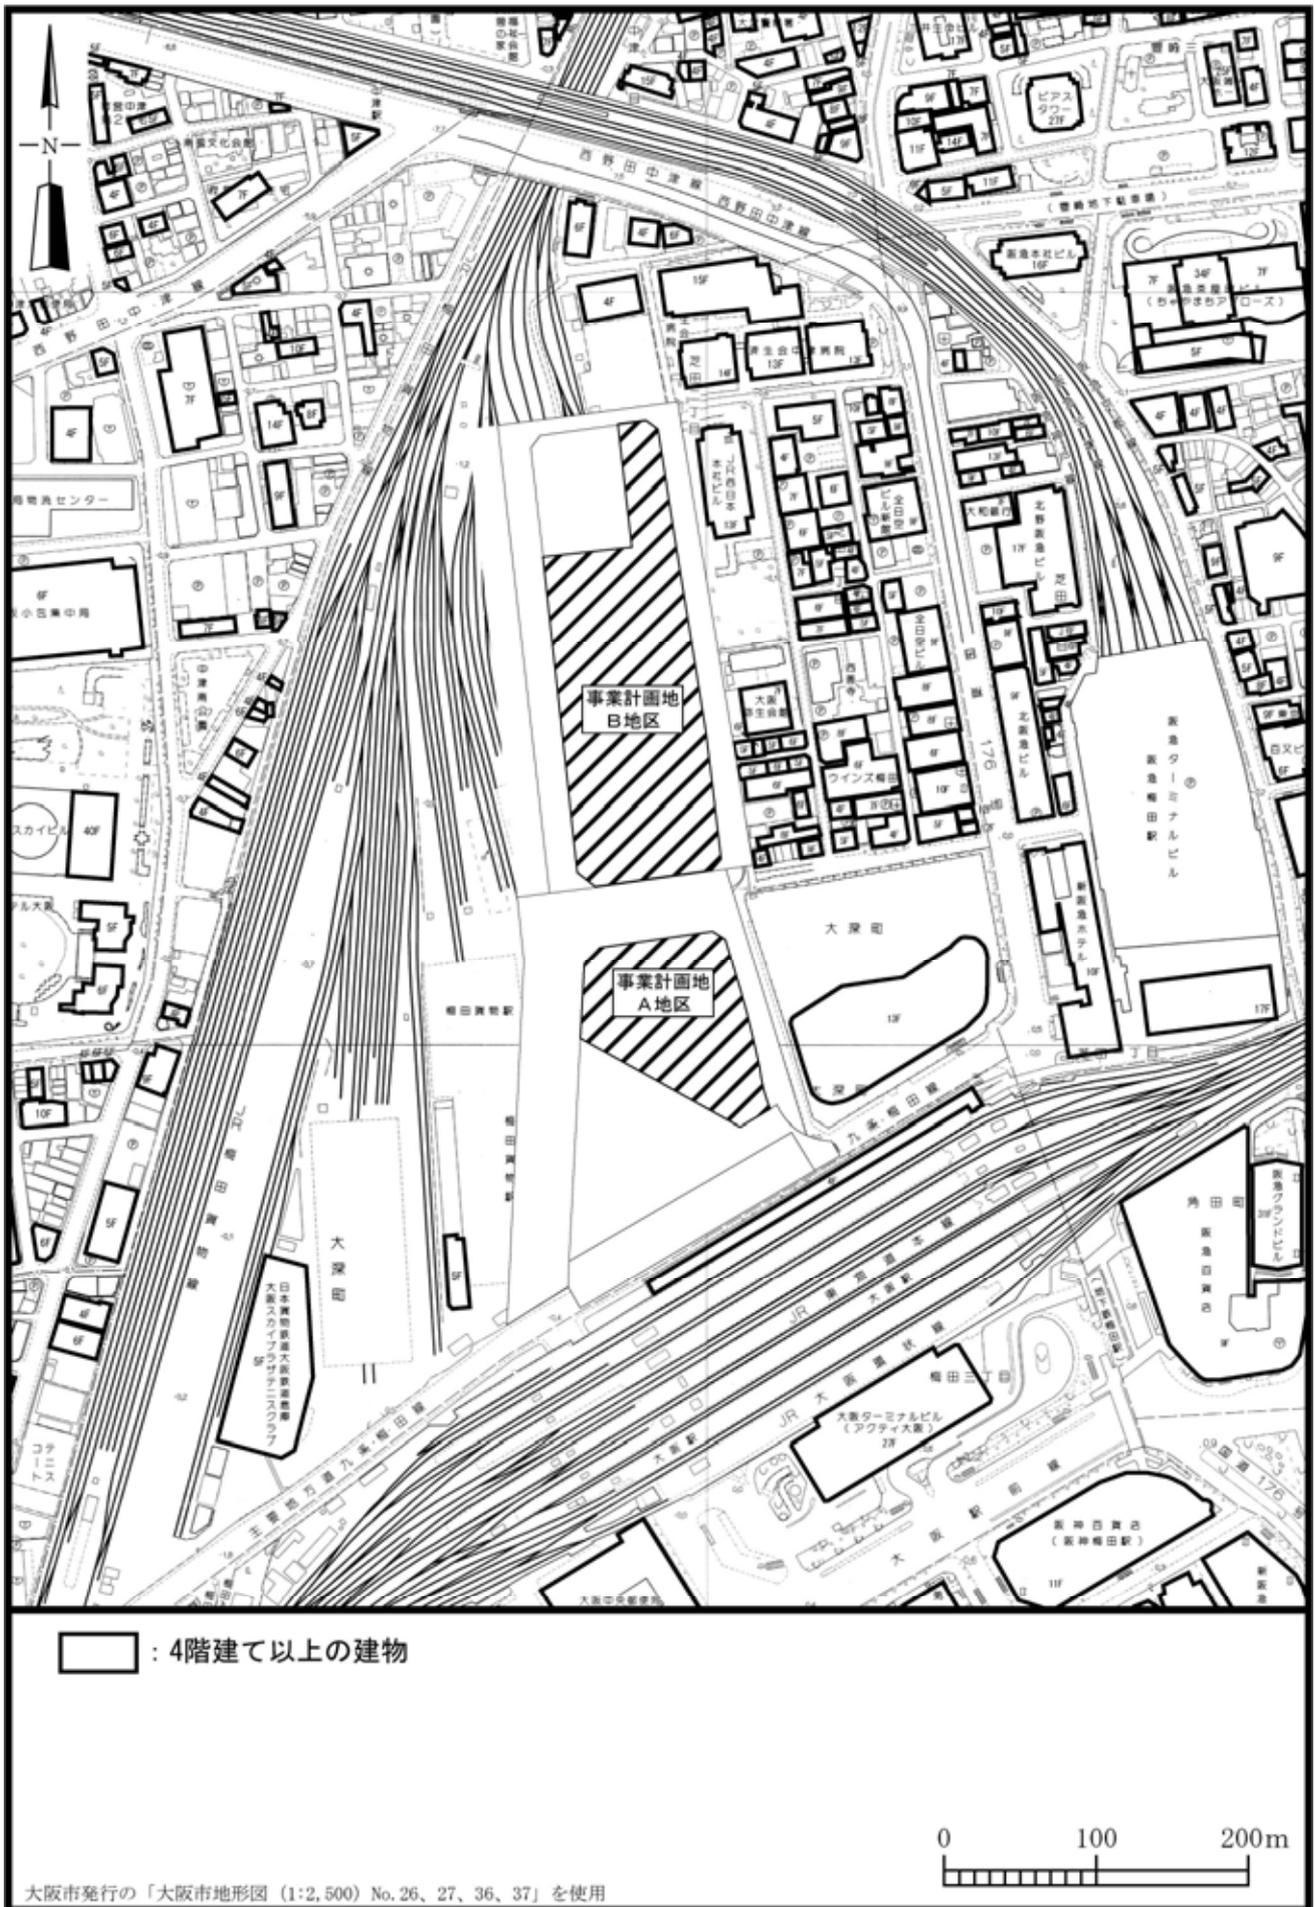
図 5-11-1 事業計画地周辺における中高層建築物分布状況

事業計画地周辺の中高層建築物（ここでは 4 階以上とした）の分布状況は、図 5-11-1 に示すとおりである。事業計画地周辺には、商業施設及び業務施設など、中高層建築物が多数分布している。

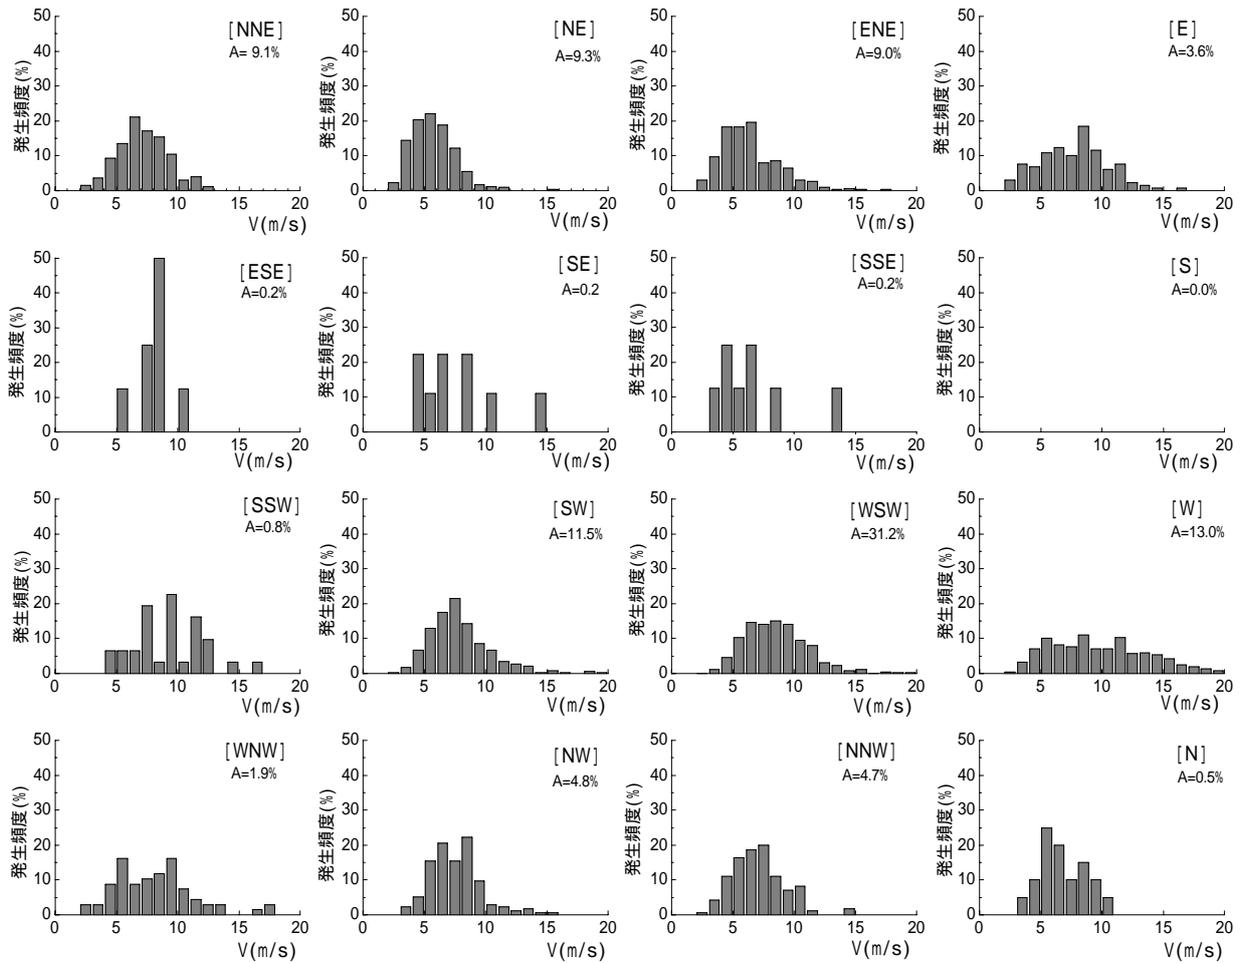
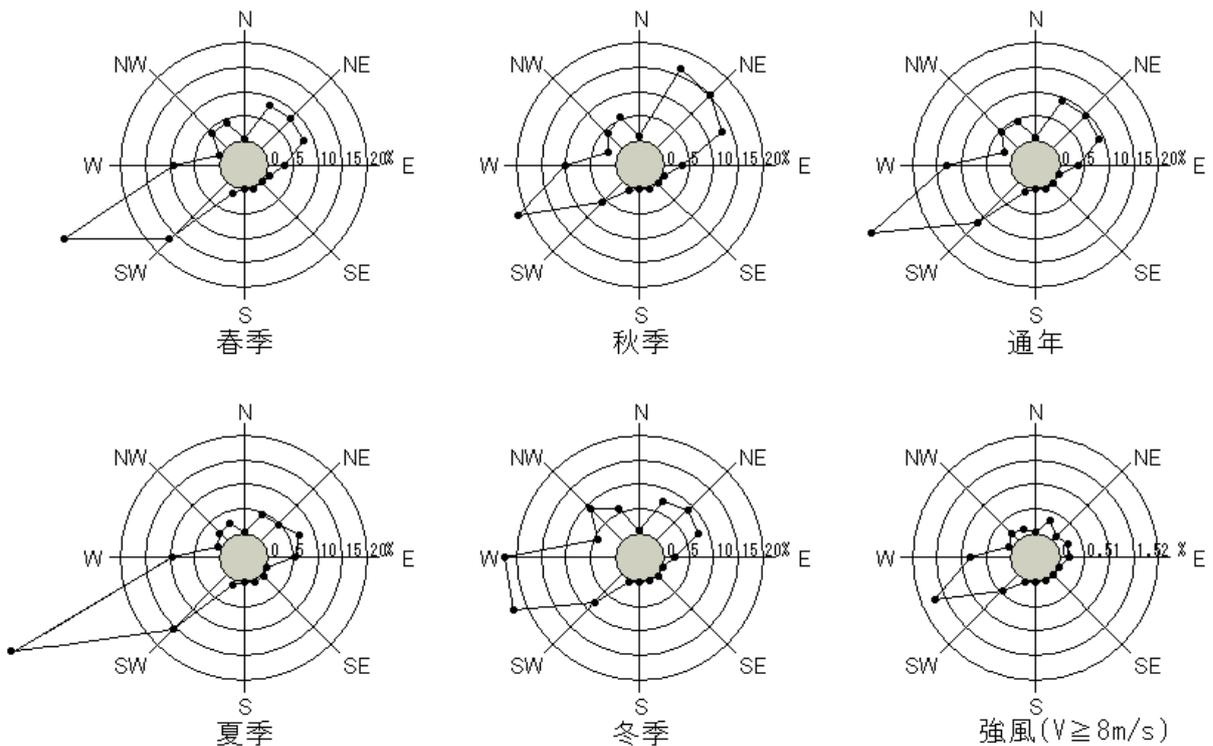
図 5-11-3 日最大平均風速・風向発生頻度特性

また、大阪タワー局における平成 10 年から平成 19 年までの日最大平均風速・風向の風配図は、図 5-11-3 に示すとおりであり、年間を通じて西～南西の風が多く、特に西南西の風が卓越しているほか、北東の風も多くなっている。

また、8m/s 以上の風では、西南西の風が卓越している。

(A : 各風向の出現頻度)

注：大阪タワー局における平成 10 年から平成 19 年までの観測データより作成
