## 2-4 道路標識

## 1. 適用範囲

本編は、大阪市建設局が管理する道路標識、道路情報提供装置及び道路情報収集装置の支柱や取付部等の詳細点検・詳細調査に適用する。

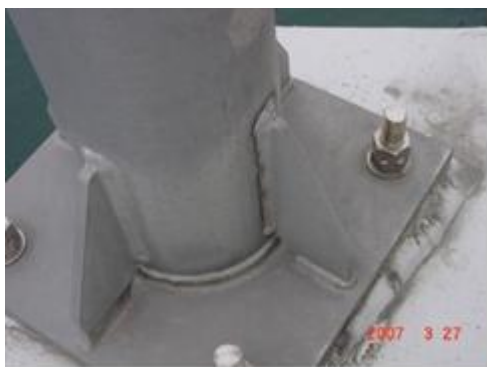
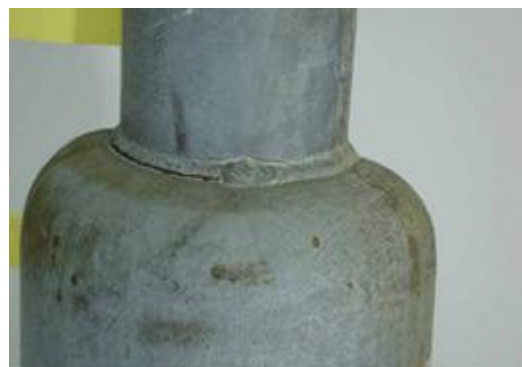
写真-2.1 支柱基部や支柱断面変化部のき裂変状事例

柱基部や横梁基部に発生した疲労き裂により、柱の転倒や落下する事故事例が発生しており、第三者に被害を与えた事例もある。変状事例は、橋梁上や風の強い地区に設置された柱の基部や開口部、横梁の基部で発生している（写真-2.1参照）。疲労強度や施工品質の問題により比較的短期間で落下した事例もあるため、初期点検も含めて、このような部位に塗膜割れ、めっき割れ、さび汁の発生などき裂が疑われる場合には、磁粉探傷試験や過流探傷試験等により詳細調査を行い、き裂の有無を確認する。

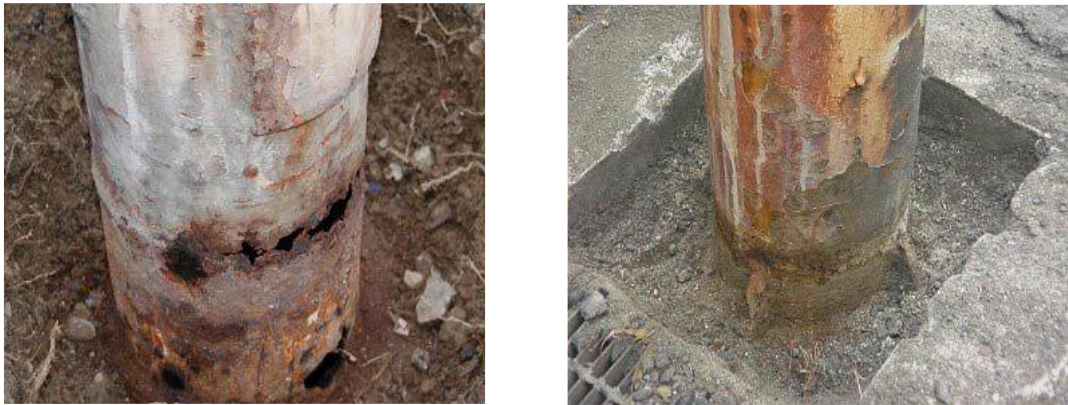
写真-2.2 路面境界部の腐食事例

そこで、GL-40mm付近を路面境界部として位置づけ（図-2.1参照）、この部位の腐食については、その状況を目視により確認するとともに、図-2.9に示す「板厚調査を実施する附属物の選定フロー」により「実施する」に該当するものは、板厚調査を行い、残存板厚を把握することとした。路面境界部の腐食事例を写真-2.2に示す。

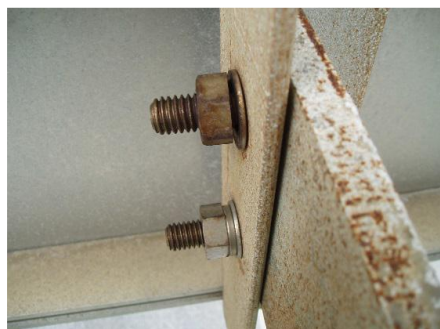
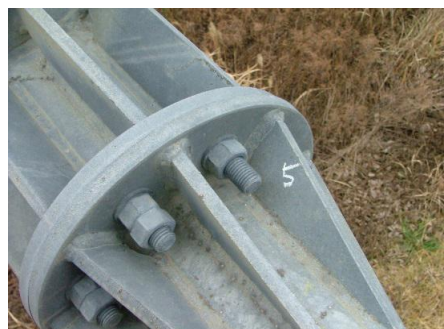
写真-2.3 設置後 10 年以内の付属物の変状事例

中間点検は、附属物の設置後10年以内に危険な変状が見られた事例（写真-2.3参照）もあるなど、10年に1度の点検では補いきれない場合が考えられることから、新設又は仕様変更後及び詳細点検後概ね5年を目処に行うこととした。中間点検は、外観目視を基本に行い、合いマークのように簡易手法による目視確認が可能であればそれによるものとするものの、不可能な場合は詳細点検と同程度の点検を行う。また、点検において重大な変状が想定される場合は、詳細点検と同様、必要に応じて詳細調査を実施し、対策を検討するものとする。

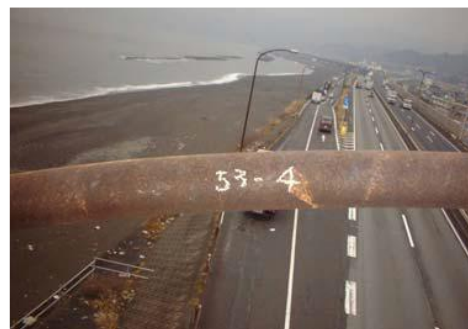
写真-2.4 支柱本体の腐食事例

定期点検における非破壊検査による板厚調査は、写真-2.4 のように目視点検により腐食等の異常が見られるものや、外観上明らかではないものの腐食により板厚減少が生じている疑いのある箇所を対象とした。

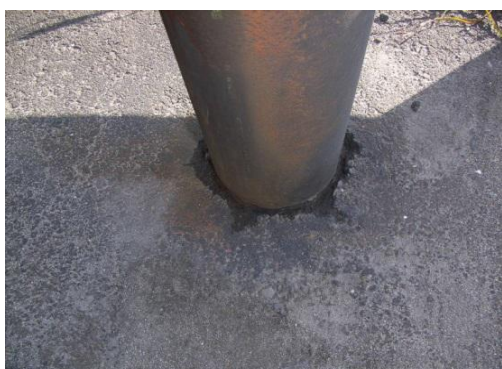
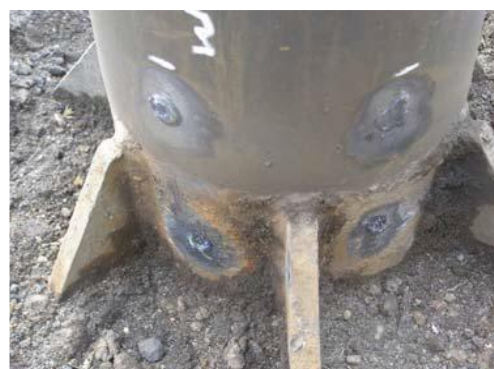
写真-2.5 路面境界部の腐食事例 その1

雨水等が支柱基部に滞水しやすく、倒壊の要因となるような腐食が生じやすい。過去の点検結果によると、設置後20年以上経過した附属物に倒壊の要因となるような著しい腐食が見られたことから、点検では設置後20年程度経過した附属物について現場状況や腐食状況を勘案したうえで、必要に応じて掘削を行う。設置後20年未満の附属物にあっては、路面上において目視できる状況から当該部位の腐食の有無を推定し、腐食発生が明らかである場合は、路面をはつり、路面境界部を露出させ状況の確認を行う。腐食の発生が明らかであると考えられる事例を次に示す（写真-2.5参照）。

- ・ 支柱本体の路面付近に錆汁が付着しているなど、著しい腐食が生じているもの
- ・ 全体的に断面欠損を伴う腐食が生じているもの
- ・ 支柱本体の路面付近に滞水又は滞水の形跡が認められるもの

腐食、路面付近での滞水

はつり後の状態

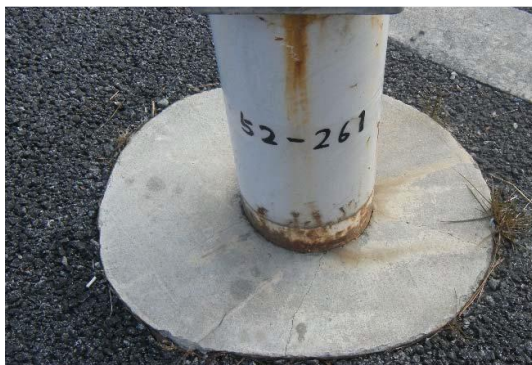
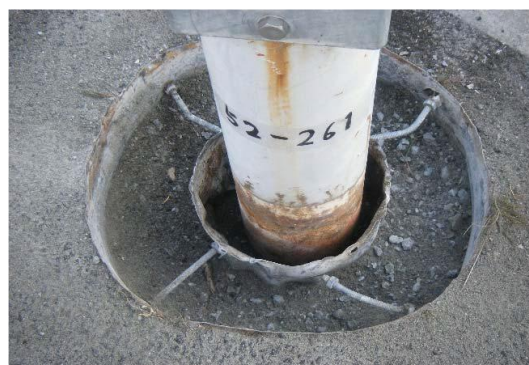
写真-2.6 路面境界部の腐食事例 その2

適切な排水対策が施されている場合、支柱基部の滞水は生じにくく、腐食が発生しにくい構造である。過去の点検結果によると、設置後30年以上経過した附属物において、一部著しい腐食が生じている事例が認められたものの、これらの事例はいずれも路面付近に変状が認められたり、支柱全体に腐食が認められる状況であった（写真-2.6 参照）。

はつり前の状態

はつり後の状態
