## 2-5 擁壁（案）

※本章は、大阪市建設局が管理する道路擁壁の詳細点検（中間点検を含む）及び詳細調査を試験的に実施するために定めた要領である。

## 1. 適用範囲

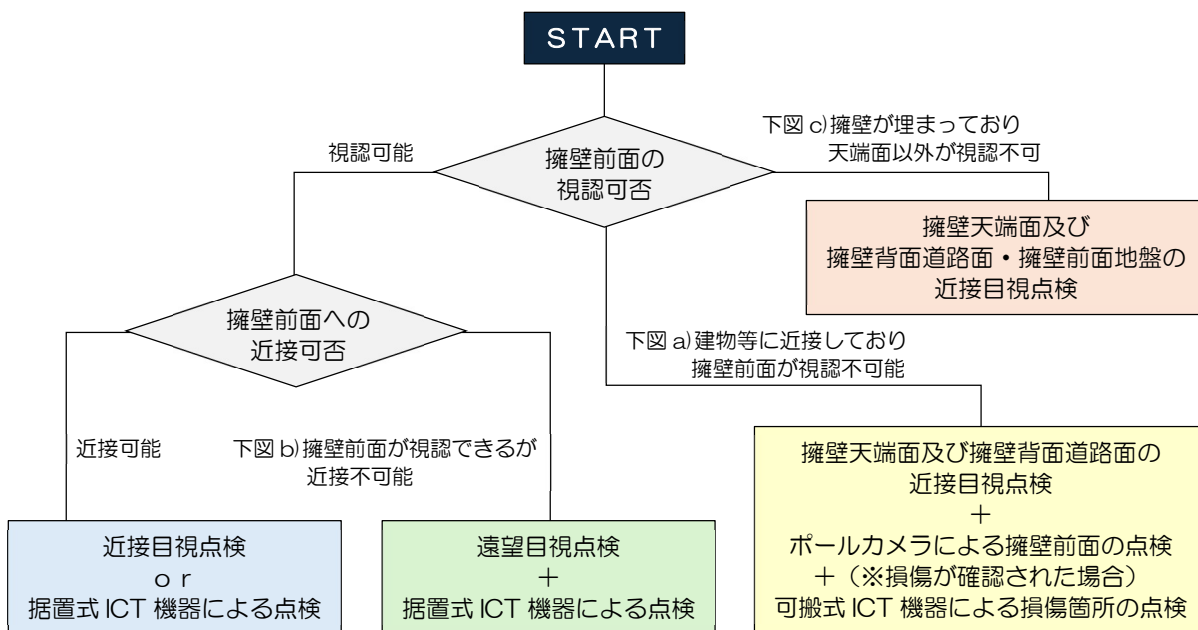
【点検方法選定フロー】

擁壁の詳細点検は、対象施設の立地条件や規模（高さ）により①徒歩、②梯子・脚立等、③高所作業車の 3 種類の方法を用い、近接目視によって実施することを基本とする。対象擁壁を視認できない場合や、対象擁壁に近接できない場合は ICT 機器やポールカメラ等を活用し、確認可能な範囲・項目について点検を実施する。

- a) 建物等に近接しており、擁壁前面側が狭隘で立ち入れず、視認できない場合  
→ポールカメラを使用して損傷の有無を確認し、損傷が確認された場合は可搬式レーザースカナにより規模・形状を把握する。
- b) 擁壁前面を視認できるが、前面側に立ち入ることができず、近接できない場合  
→遠望目視と据置式 ICT 機器を併用し、確認可能な範囲・項目について点検を実施する。
- c) 擁壁前面側が埋められており、擁壁の天端のみしか目視できない場合  
→擁壁天端面の損傷及び擁壁前面・背面の路面の変状について点検を実施する。

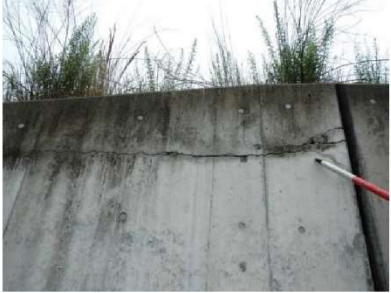
| 壁面の変状 | | |
| | 理由 | コンクリート擁壁の天端付近に水平方向の亀裂が見られ、ひび割れ補修が必要である。 |

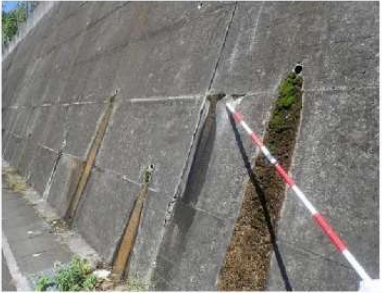
| 排水施設の変状、漏水 | | |
| | 理由 | 打ち継ぎ目からのしみだし及び遊離石灰が見られ、止水等の対策が必要である。 |

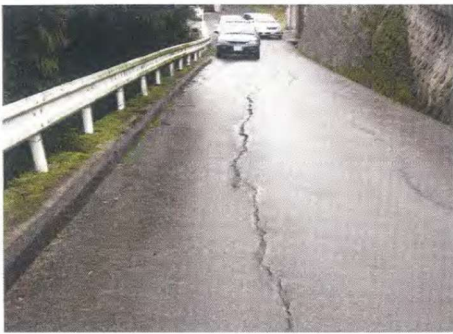
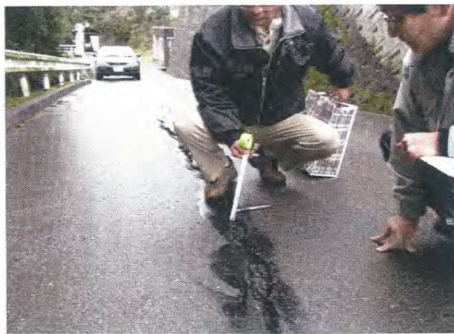
表資 3-2 破損状況

| 擁壁背面の変状 | 判定区分:AA | 擁壁背面の変状 | 判定区分:AA |
| 備考:擁壁と並行にひび割れが生じ、かつ壁体本体に変状が見られる | | 備考:背面のひび割れ段差が20mm以上で、擁壁位置全体に平行ひび割れが見られる | |

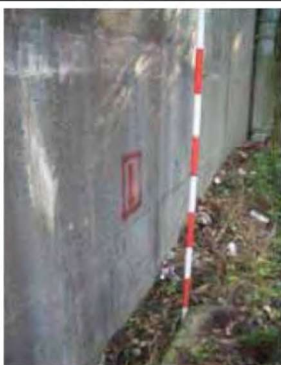
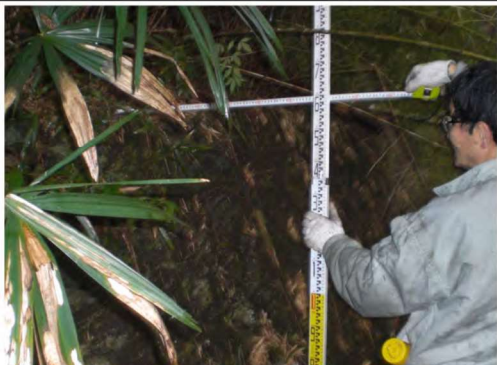
表資 3-4 破損状況(1)

| 傾斜 | 判定区分:A | はらみ出し | 判定区分:A |
| 備考:前面に傾斜が確認される | | 備考:ブロック積み中間部にはらみ出しが確認される | |

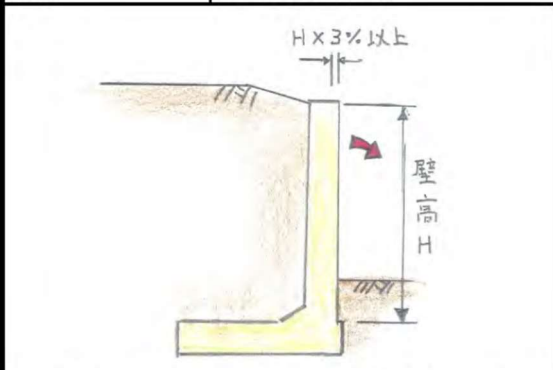
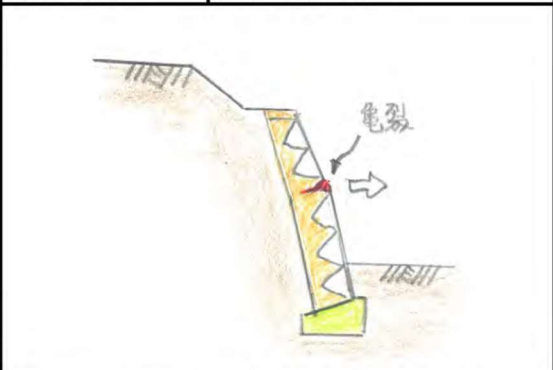
表資 3-5 破損状況 (2)

| 傾斜 | 判定区分:A~B | はらみ出し | 判定区分:AA |
| 備考:擁壁全面が、壁高の3%以上傾斜している状態 | | 備考:擁壁背面に、過大な圧力が発生し、擁壁本体に超荷耐力が認められる | |

※ 竣工時の検査項目では、壁高の3%以内の傾斜を満足していないと、検査が合格しない。引き渡し後に、3%以上の傾斜が確認された場合、何らかの原因で、変状が進行していると判断してよい。

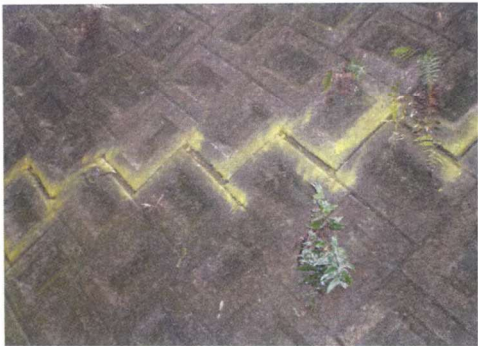
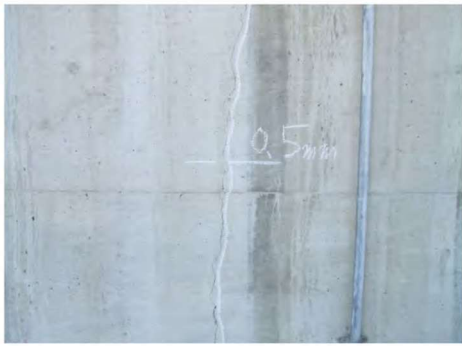
表資 3-7 破損状況

| 水平方向ひび割れ | 判定区分:A | 縦断方向ひび割れ | 判定区分:A |
| 備考:約20mmのひび割れが見られる | | 備考:約0.5mmのひび割れが見られる | |

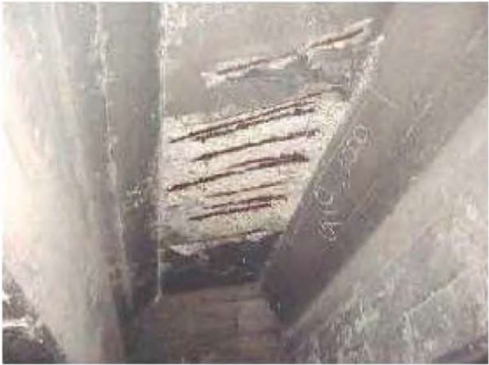
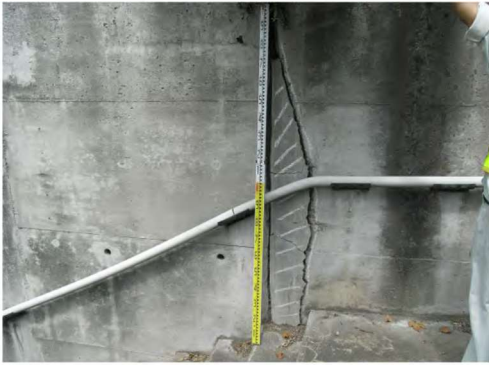
表資 3-9 破損状況

| 鉄筋露出 | 判定区分:AA | うき | 判定区分:AA |
| 備考:鉄筋が露出しており、腐食している | | 備考:はく落の可能性があるが、たたき落とし後の判定はBとなる | |

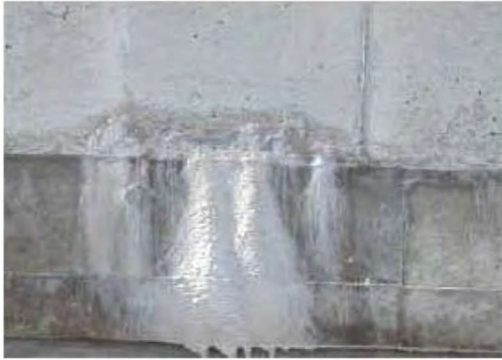
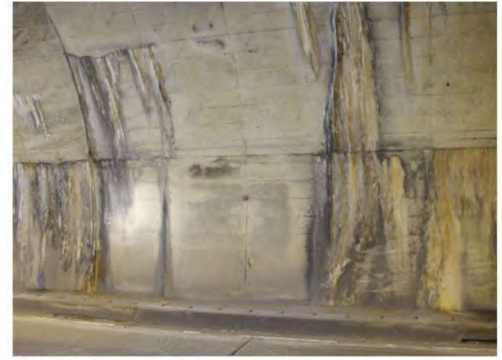
表資 3-11 破損状況

| 遊離石灰 | 判定区分:B | 遊離石灰 | 判定区分:B |
| 備考: 遊離石灰あとは認められるが、錆汁等は見られない | | 備考: ひび割れから漏水や遊離石灰が認められるが、錆汁は見られない | |

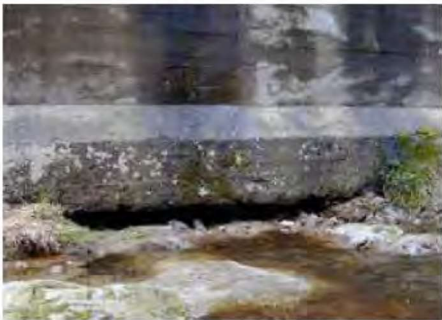
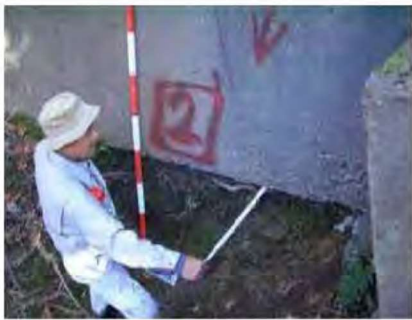
表資 3-13 破損状況

| 洗掘 | 判定区分:A | 洗掘 | 判定区分:A |
| 備考:基礎部分が露出している | | 備考:基礎部分が露出している | |

※ 擁壁前面に河川等があり、擁壁水平方向に、基礎底辺が洗掘されて空洞になっているか、基礎下面が泥土化している状態。

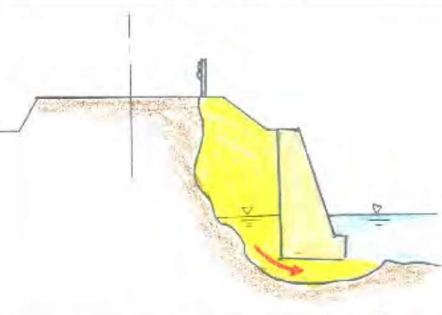
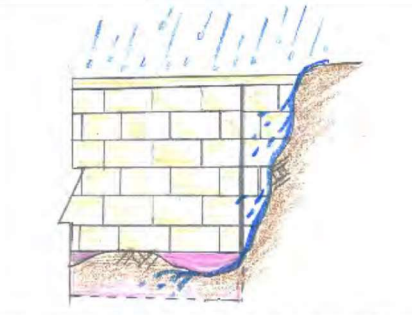
| 洗掘 | 判定区分:AA | 洗掘 | 判定区分:B |
| 備考:河川の水衝部に位置する擁壁の基礎が洗掘され、盛土体が流出 | | 備考:基礎部分が雨水により洗掘されている | |

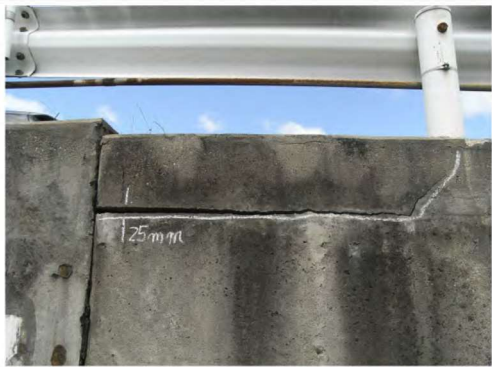
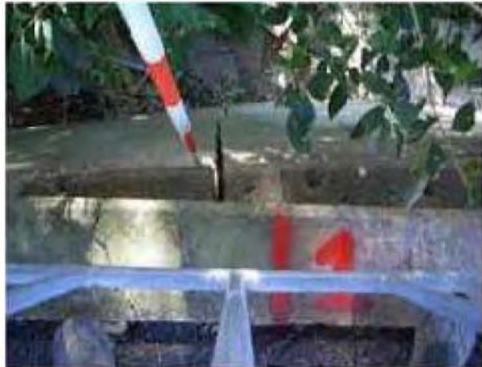
表資 3-15 破損状況

| 段差 | 判定区分:A | 目違い | 判定区分:B |
| 備考:目地部に鉛直方向のズレが生じている | | 備考:段差は生じているが、本体に変状は見られない | |

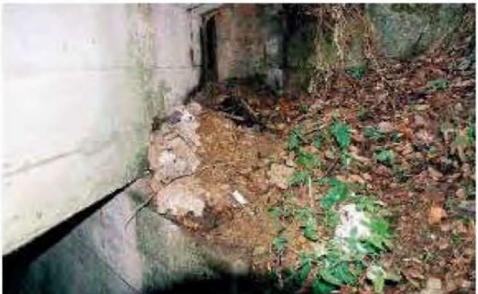
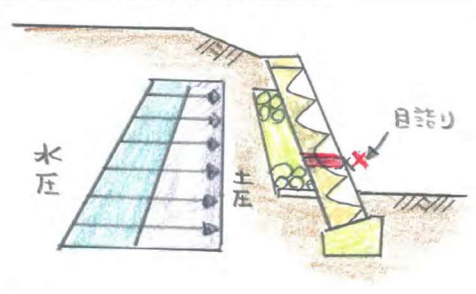
表資 3-17 破損状況

| 排水機能低下 | 判定区分:A | 排水機能低下 | 判定区分:AA |
| 備考:排水施設が機能していない | | 備考:排水パイプが目詰まりをおこして、機能していないため、擁壁背面に過大な力が作用している。 | |

※ 水抜きパイプが目詰まりを起こしてる。水抜きパイプより雨水が噴出している。水抜きパイプからの流水に、土砂などの濁りが見られる等の現象においては、背面に、水圧による過大な力が作用しているか、裏込め材の流出など、第三者被害につながる所以要注意である。

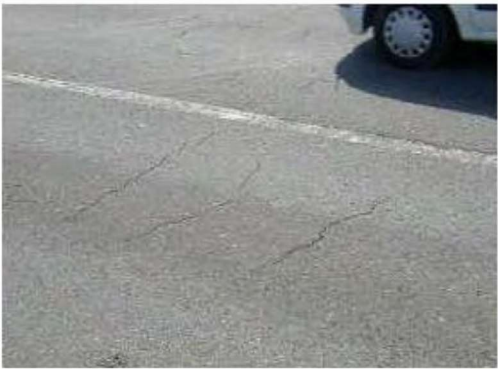
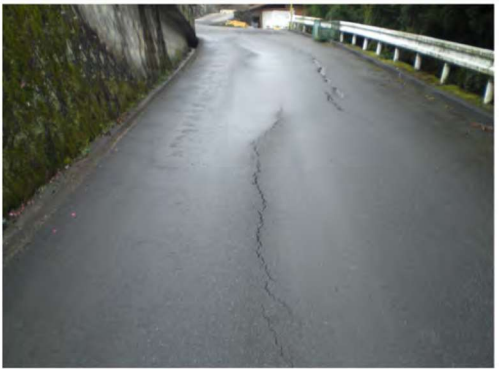
表資 3-19 破損状況

| 舗装ひび割れ | 判定区分:B | 舗装ひび割れ | 判定区分:B |
| 備考:横断方向に点在している | | 備考:ひび割れが縦断方向に発生している | |

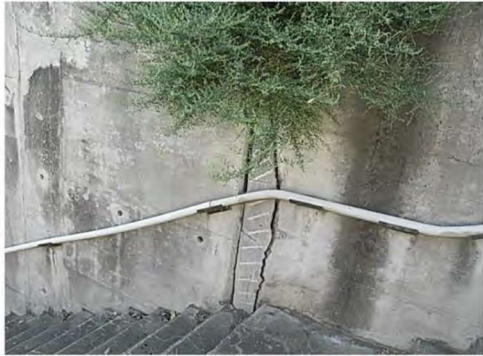
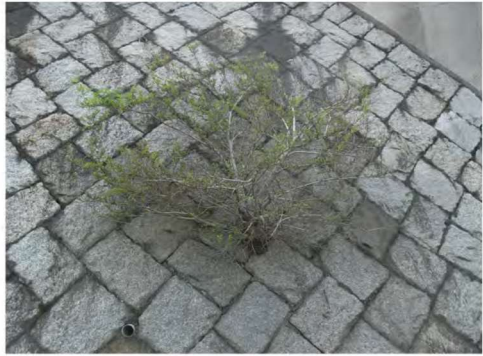
表資 3-21 破損状況

| 植生活着 | 判定区分:A | 植生活着 | 判定区分:S |
| 備考:植生活着による、目地部のひび割れ | | 備考:植生は認められるが、壁体に影響は見られない | |
