1.1 BOX構造内部調査

1.2 鋼製パイルベント橋脚調査

14 ケーブル詳細調査

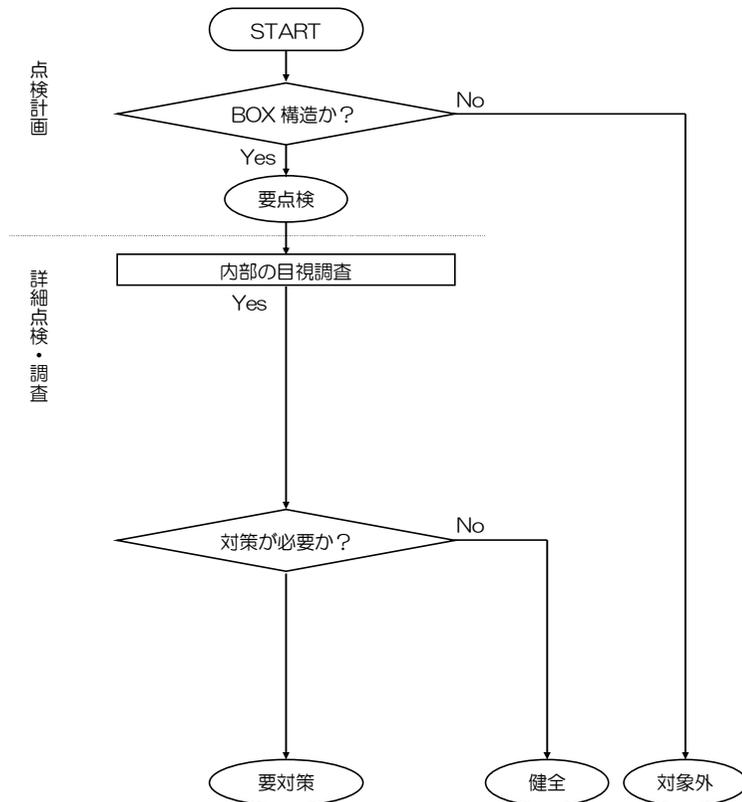
図-11.1 BOX 構造内部調査のフロー

点検計画の方法：構造を確認し、BOX 構造であれば要調査、なければ対象外とする。

詳細点検の方法：BOX 内面を目視調査する。

：BOX 内面の目視調査を記録する。

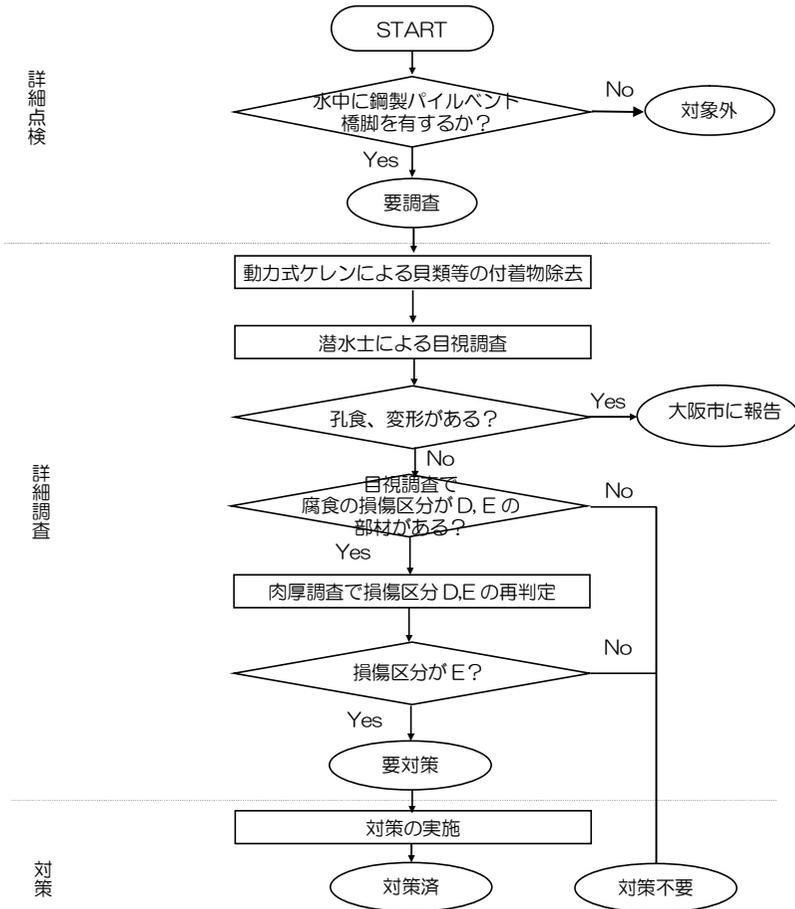
図-12.1 鋼製パイルベント橋脚調査のフロー

本調査では、鋼製パイルベント橋脚の全ての部材（鋼杭）の水中部の損傷を調査する。水上部の損傷は、詳細点検の対象である。調査範囲（1.2.2）について、鋼杭の腐食および変形を調査する。調査のフローを図-12.1に示す。

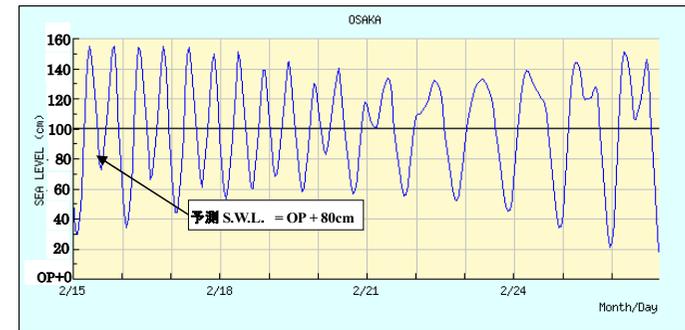
図-12.2 大阪港の潮位変動の例

大阪港の潮位変動の例を図-15.2に示すが、潮位変動は、OP（大阪港最低潮位）±0mからOP+2.0mの範囲とみなせる。そこで、調査範囲は以下とする。（図-14.3）。

② 予測 S.W.L. = OP+0.8m とすると (図-12.2)、現地での実際の水位 S.W.L. より以下とする。

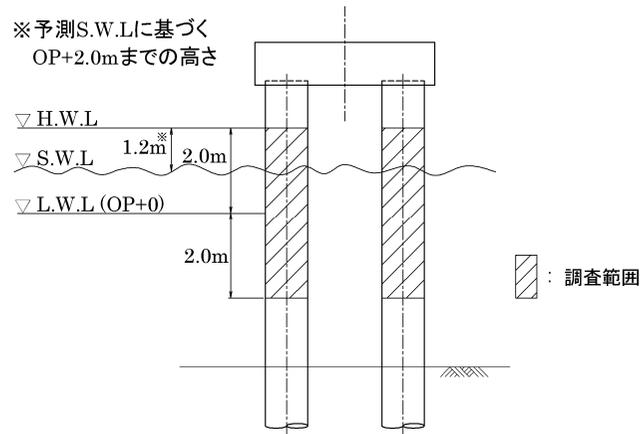
図-12.3 調査範囲

$$H.W.L. = S.W.L. + 1.2m$$

$$L.W.L.-2.0m = S.W.L. - 2.8m$$

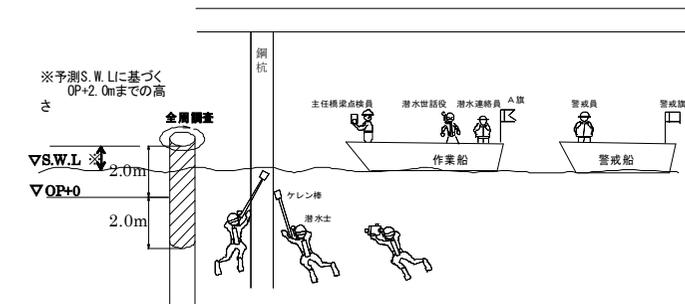
図-12.4 潜水士による目視調査(船舶使用)

潜水士により目視調査を行う(図-12.4)。水深が浅く、船舶が航行できない場合には、陸上からアクセスする(図-12.5)。

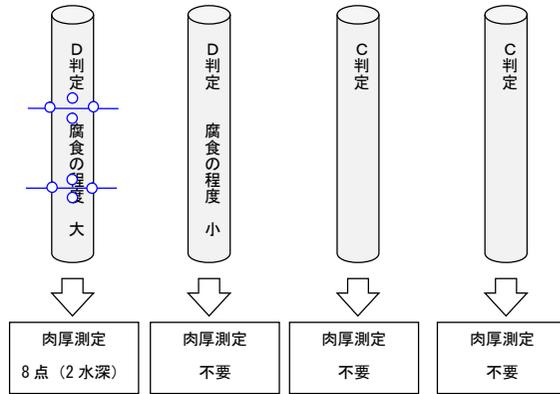
D判定の部材がある場合

損傷区分	肉厚測定箇所
D の部材がある	D の鋼杭のなかから、腐食の程度が最も大きな1つの鋼杭を選定し、次の水深にて肉厚測定を行う。 ・腐食の程度が最も大きい水深 ・腐食しているが、その程度が最も小さい水深
E の部材がある	1) E の鋼杭のなかから、腐食の程度が最も大きな1つの鋼杭を選定し、次の水深にて肉厚測定を行う。 ・腐食の程度が最も大きい水深 ・腐食しているが、その程度が最も小さい水深 2) 補修範囲を検討するために、D、E の他の鋼杭において、次の水深にて肉厚測定を行う。ただし、方向（上流、下流、右岸、左岸）は、1)の結果、最も腐食していた方向に限定する。 ・腐食の程度が最も大きい水深 ・腐食範囲の上端 ・腐食範囲の下端

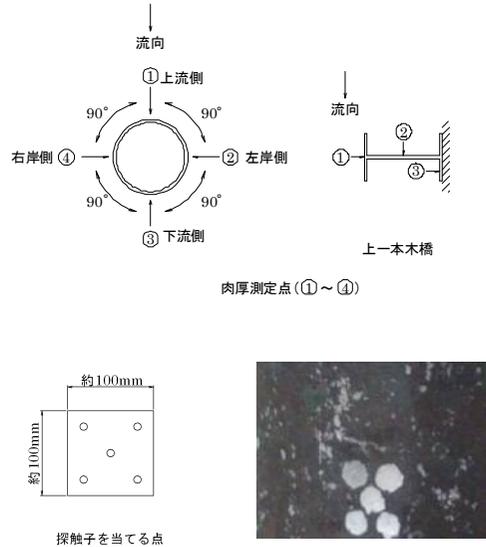
図-12.8 肉厚測定点

肉厚を測定する点は、鋼管は4箇所、H鋼(上一本木)は3箇所とする(図-12.8)。

肉厚測定点では、ほぼ100mm四方を対象として、水中グラインダーなどで鋼材面を研磨し、鋼材の地肌を露出させる。1つの肉厚測定点においては、5点に厚み計の探触子を当て、1点あたり3回、鋼材の肉厚を測定する。15の測定値の平均値をその肉厚測定点の肉厚とする。

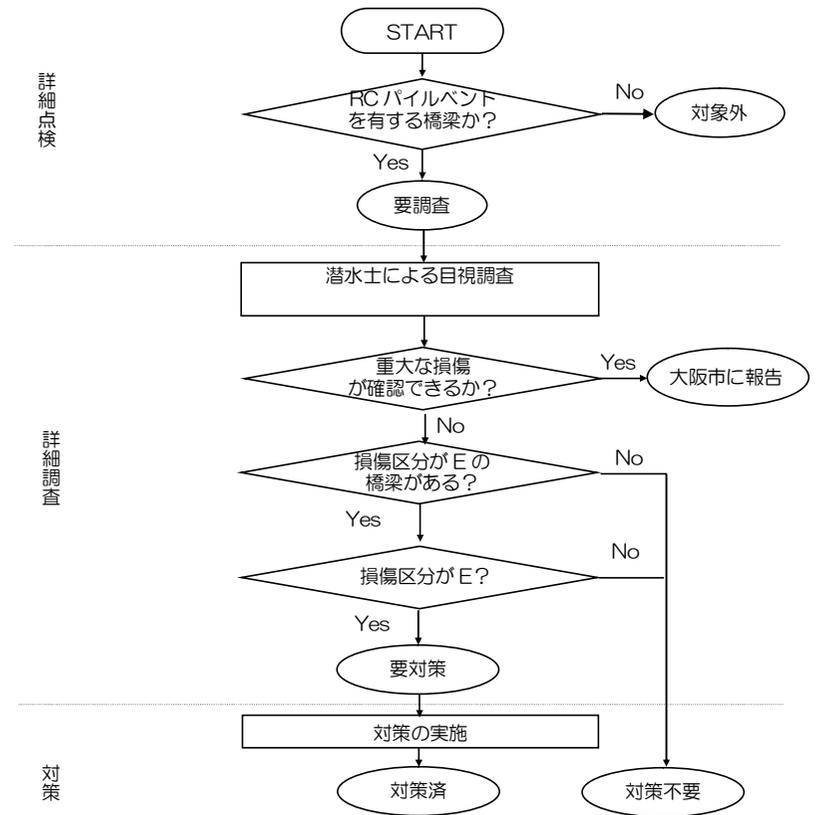
図-1.3.1 RCパイルベント調査のフロー

本調査では、RCパイルベント橋脚の全ての部材（RC杭）の水中部の損傷を調査する。水上部の損傷は、詳細点検の対象である。調査範囲について、RC杭における重大な損傷が無いかを調査する。調査のフローを図-1.3.1に示す。

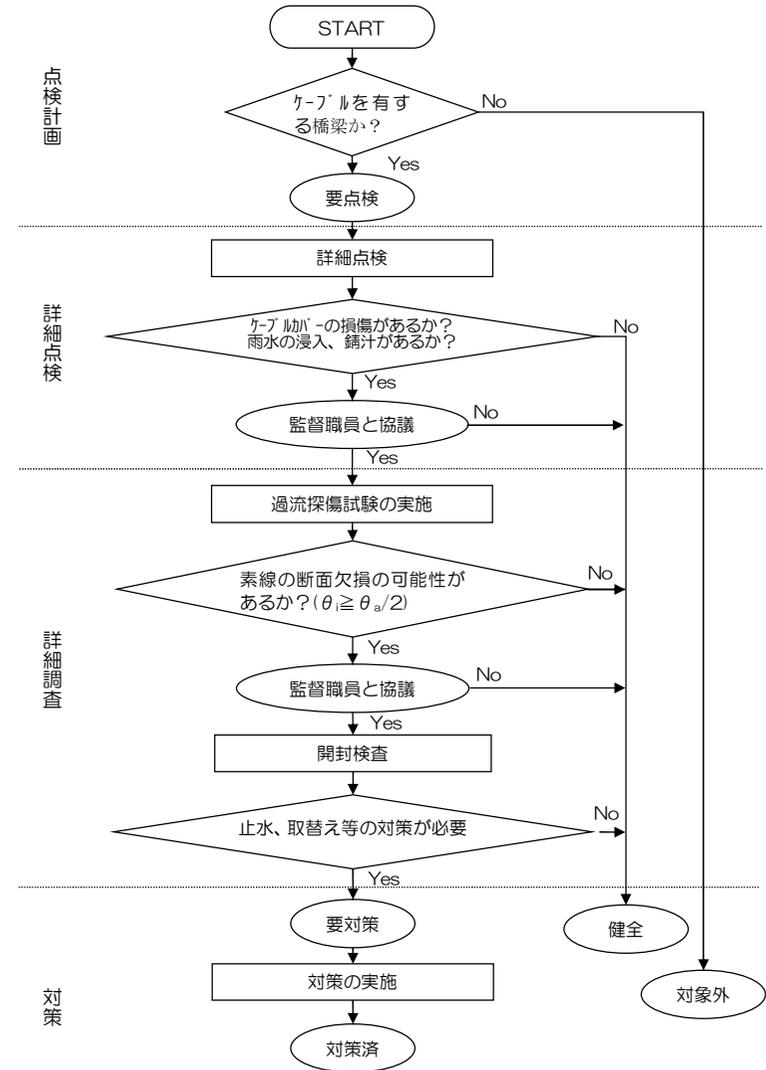
図-14.2 ケーブル腐食調査のフロー

点検計画の方法：ケーブルを有する橋梁かを確認し、ケーブルを有していれば要調査、なければ対象外とする。

詳細点検の方法：目視によってケーブルカバー、ケーブル定着部、ケーブルバンドなどから錆汁や漏水の有無を確認し、無ければ健全、あれば監督職員と協議の上、要調査対象を選定する。

詳細調査の方法：腐食が懸念されるケーブルを有する橋梁に対し、全ケーブルの渦流探傷調査を行う。素線の断面欠損が懸念される場合は最大箇所1箇所に対して全磁束法による調査または開封検査を行い腐食量の確認を行う。

対策の方法：必要な対策手法の検討を行う。

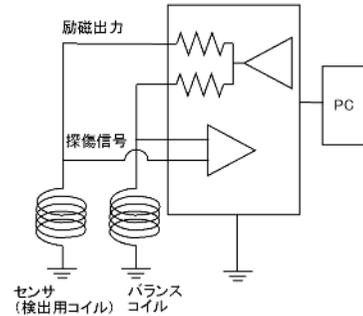
図-14.3 渦流探傷調査用機器構成

- ① 渦流探傷測定機器：(図-14.3参照)
- ② 記録装置：記録装置は、探傷器から得られたデジタル出力を記録するもので、目的に適した方式、性能を持つものとする。
- ③ 発電機：調査に必要な電力が得られる性能を持つものとする。

図-14.3の渦流探傷調査用機器のうち、センサーをケーブルに設置し、ケーブル上端から下端までを移動させて計測する。ケーブル上端が計測困難な場合は相対評価の可能な範囲(最低下端より高さ10m)は調査を実施すること。

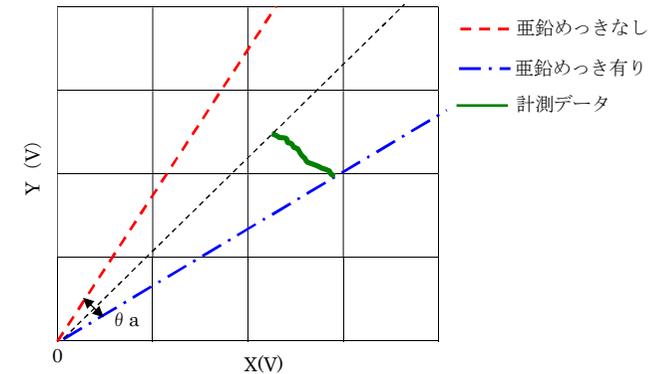
図-14.4 腐食評価基準グラフ

センサーはあらかじめ、亜鉛めっきのある素線とない素線で計測を行い、図14.4に示す交流電流を流した場合に計測される電圧のX成分とY成分データによる腐食評価基準グラフを作成する。そのグラフ上に計測データをプロットして腐食の可能性について評価を行う。

腐食の可能性に関しては亜鉛めっきなしのラインと亜鉛めっき有りのラインからなる角度 θ_a と、亜鉛めっき有りのラインと計測データとの最大角度 θ_i で評価する。

評価式： $\theta_i \geq \theta_a / 2$ ：腐食可能性有り

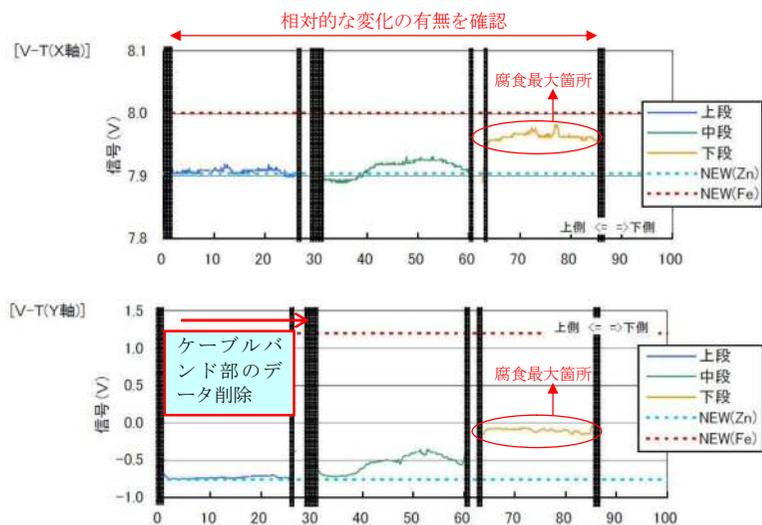
図-14.5 電圧変化グラフ

計測されたデータの相対評価で腐食の可能性及び最大箇所を評価する。図14.5に示す電圧変化グラフを作成し、同一ケーブル内の相対的な変化で最大位置を確認する。最大位置の確認の際には、電圧変化グラフのX軸およびY軸のデータからそれぞれ最大位置を確認し、両軸での最大位置を照合する。なお、素線以外の磁性体の存在がある場合はデータが変化する可能性があるため、それらのデータを除外すること。

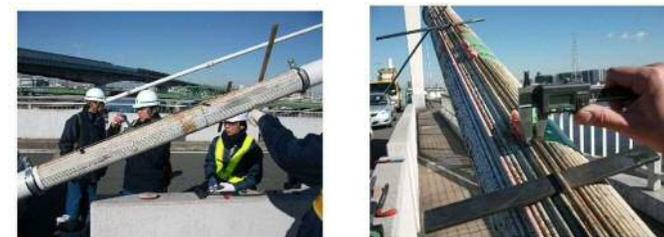
写真14.2 開封調査状況

開封調査は開封範囲を1.5m程度とする。開封する際には両端にケーブル止めを設置し、ケーブルカバーが損傷しないよう留意すること。

開封した箇所を写真撮影するとともに、腐食の状態（表層、内部）・腐食範囲・断面欠損の有無（孔食含む）を詳細に目視で確認する。

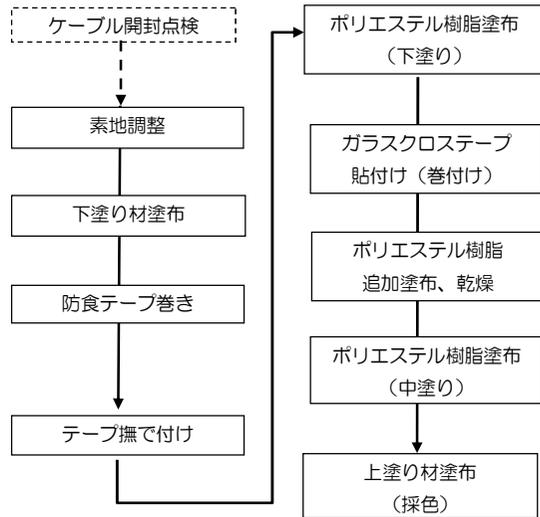
図14. 6 ケーブル復旧フロー

酸化重合硬化型防食テープによる防食テープ巻きとその上から FRP 補強を行う。
 既存 FRP カバーとの取合い部は FRP カバーにラップし、雨水等の浸入防止を図る。

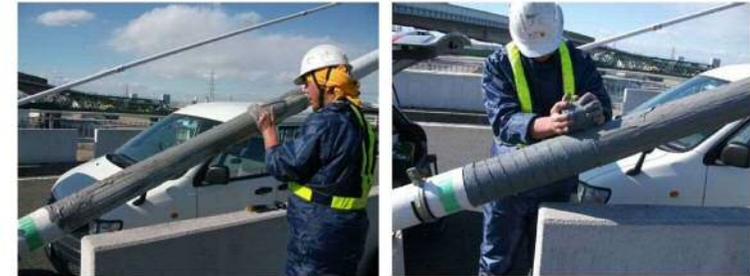
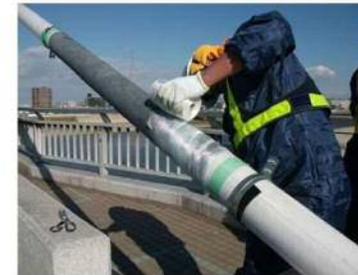
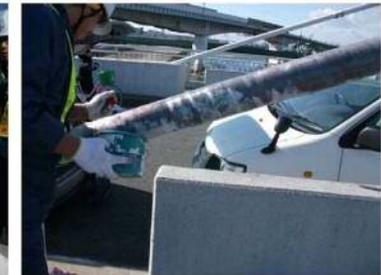
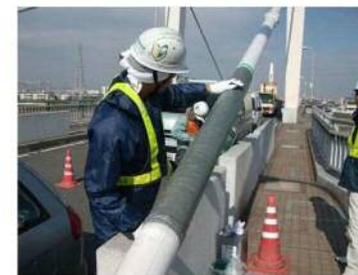
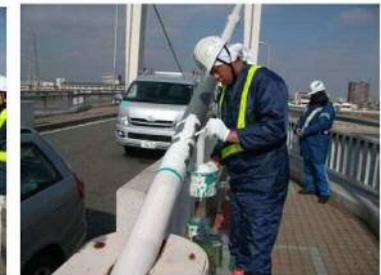
写真14. 3 ケーブル復旧状況

下塗り材塗布

防食テープ巻き付け

ガラスクロステープ巻き付け

樹脂塗布含浸 (FRP 下塗り工程完了)

乾燥硬化後ペーパー掛け

上塗り材塗布 (1回目)

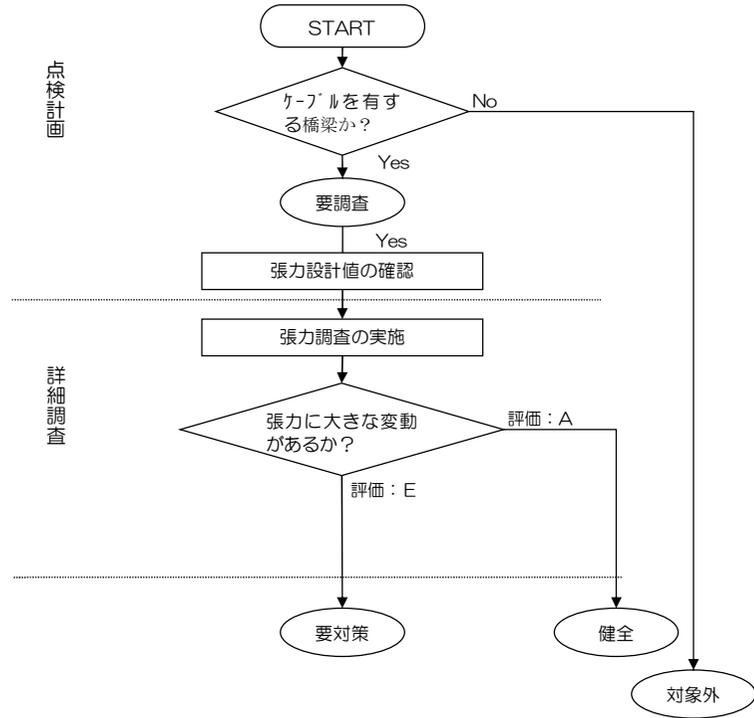
図14.7 ケーブル張力調査フロー

点検計画の方法：ケーブルを有する橋梁かを判定し、該当しなければ除外する。

詳細調査の方法：構造計算書および竣工図から建設当時の張力を調査し、振動計測から求められる張力と比較を行い変動がないかを確認する。2回目以降の調査では、初回計測で求められた張力と比較を行う。

対策の方法：対策が必要な場合は、対策手法の検討を行う。

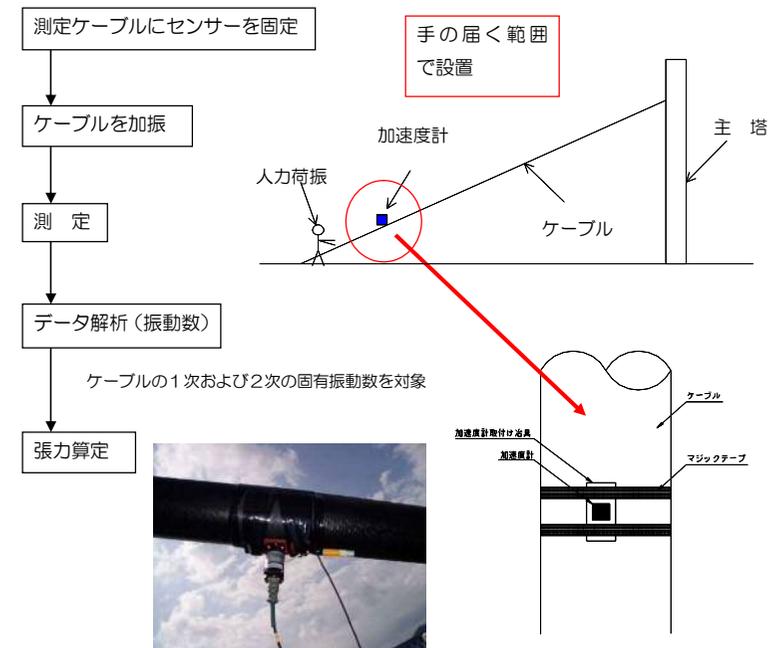
測定ケーブルに加速度計センサーを取り付け、人力による強制加振もしくは風・大型車両などによる常時微動により直接ケーブルの振動特性(固有振動数)を計測する。この固有振動数とケーブルの張力との関係は弦理論で算定できるため、固有振動数を測定し張力を算出するものである。

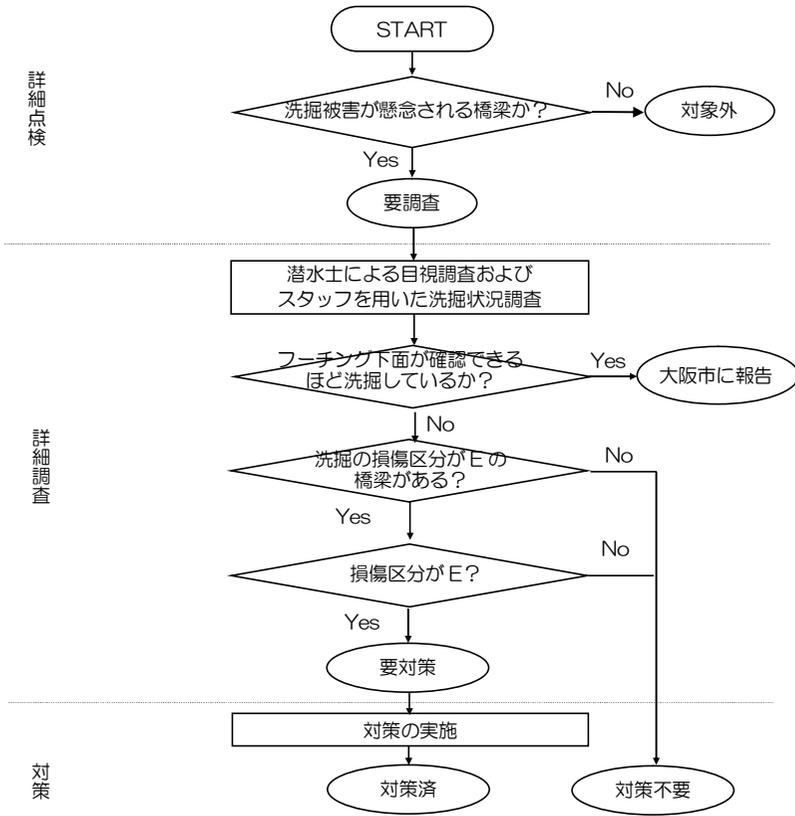
図-15.1 洗掘深さ調査のフロー

本調査では、橋脚の洗掘被害が懸念される橋梁の洗掘状況を調査する。調査のフローを図-15.1に示す。

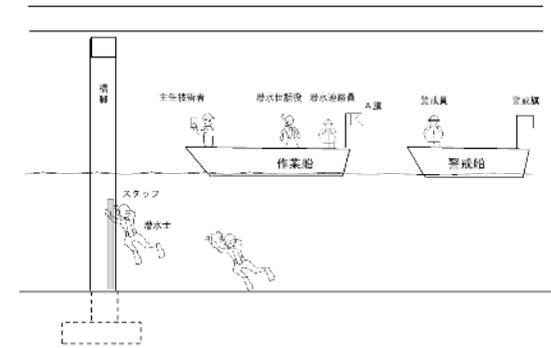
図-15.2 潜水士による目視調査(船舶使用)

潜水士により目視調査を行う(図-15.2)。水深が浅く、船舶が航行できない場合には、陸上からアクセスする(図-15.3)。

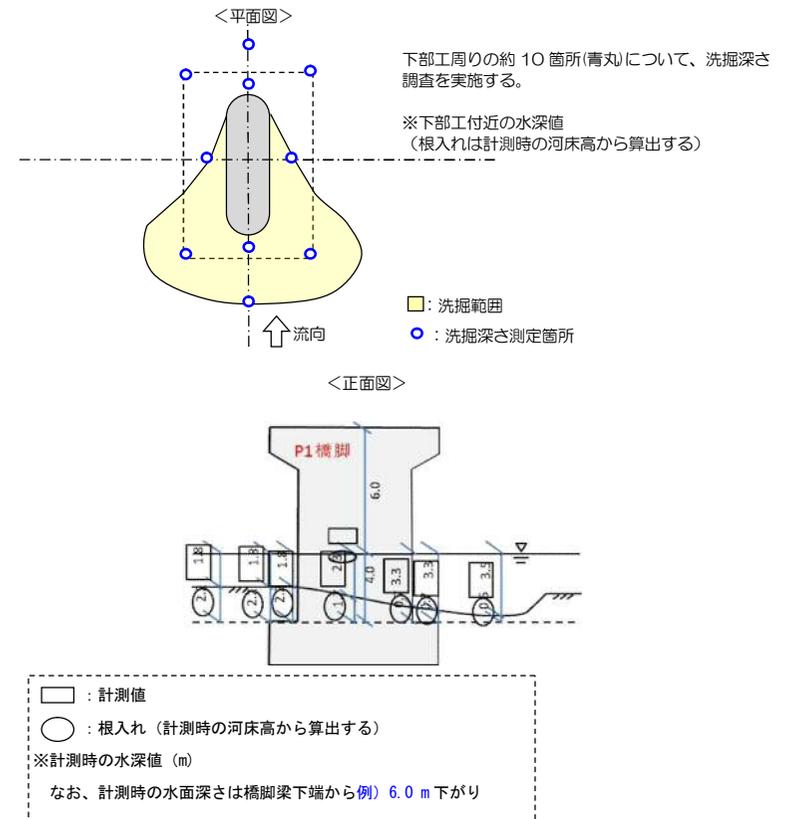
潜水土による調査では、橋脚の周囲の河床を全て目視し、洗掘深さをスタッフにより計測し、図化する。

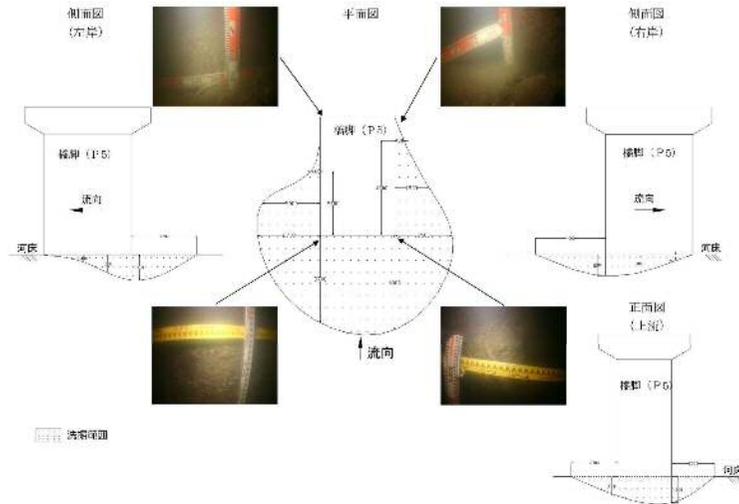
三国橋での試行調査例を以下に示す。
