## 2-2 步道橋

## 目 次 (歩道橋)

## 1. 適用範囲

本編は、大阪市建設局が管理する歩道橋の詳細点検・詳細調査に適用する。

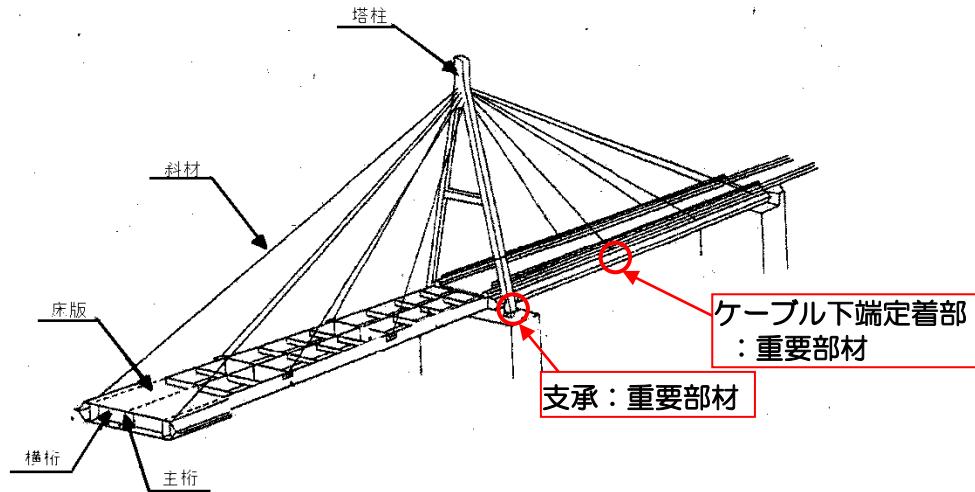
図 4.1 特殊形式の橋梁の重要部材設定例

また特殊形式の橋梁において、部材の損傷が横断歩道橋の安全性に及ぼす影響が大きい部材を重要部材とし、重点的に点検を実施する。重要部材は、損傷の有無に係わらず、全ての部材毎に必ず写真を撮影するものとする。

斜張橋

本調書では、歩道橋現況を示す資料として、歩道橋の正面、側面、路面、桁下等の状況写真や地覆や高欄・防護柵、伸縮装置、照明施設、塗暦表、橋名板、完成年月板、重要部材（図4.1参照）などの各施設の写真を記録する。（伸縮装置は、タイプを確認できるように全て写真をとること）

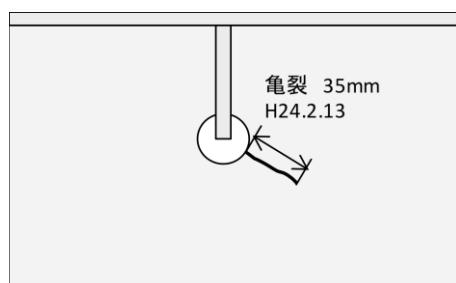
鋼部材の亀裂箇所には、全箇所について、下図のように「亀裂 ○○mm 年月日」と、「亀裂始端に矢印」を油性マジックで記述すること。

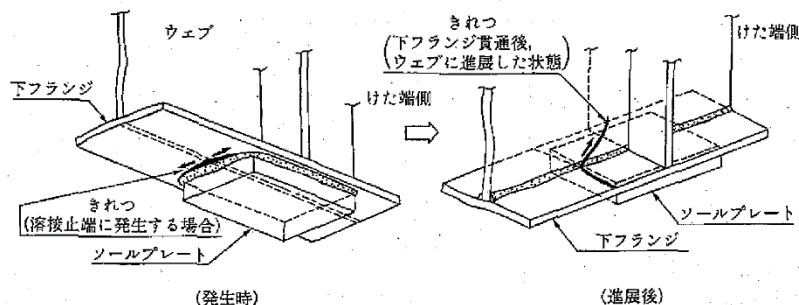
イ) ソールプレート前面溶接部

支承周辺部の桁は、活荷重応力、温度変化による水平力など繰返し荷重を受ける範囲であり、特にソールプレート前面は支承機能の劣化により疲労亀裂の発生例が多い。

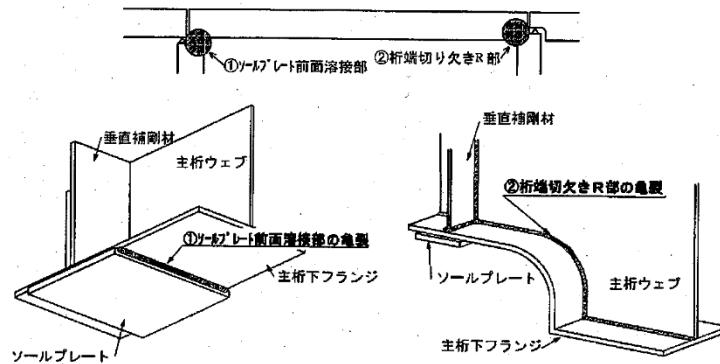
ロ) 桁端切欠き R 部

桁端切欠き部は断面が急激に変化するため応力が集中しやすい。円弧状に切欠いた形状の場合は特にこのコーナー部に亀裂が生じやすい。

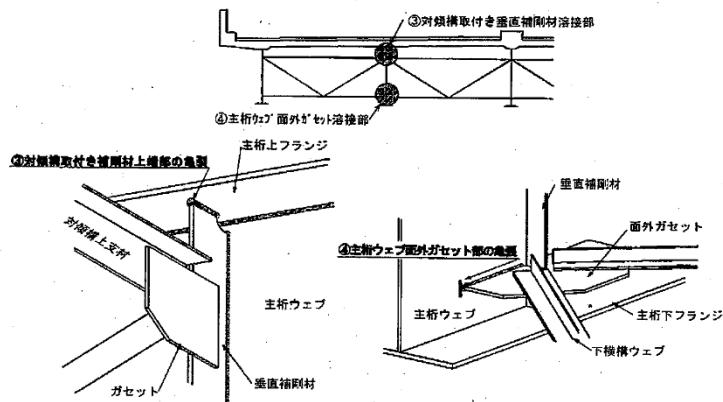
#### ニ) 主桁ウェブ面外ガセット溶接部

主桁ウェブに取り付けられた下横構の面外ガセットの端部に発生する亀裂は、主桁ウェブに進展し破断に至る恐れがあるため注意が必要である。

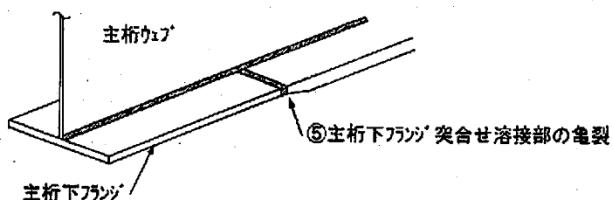
#### ホ) 主桁下フランジ突合せ溶接部

亀裂の発生例としては希であるが、亀裂が発生した場合、落橋の恐れもある部位であり注意が必要である。

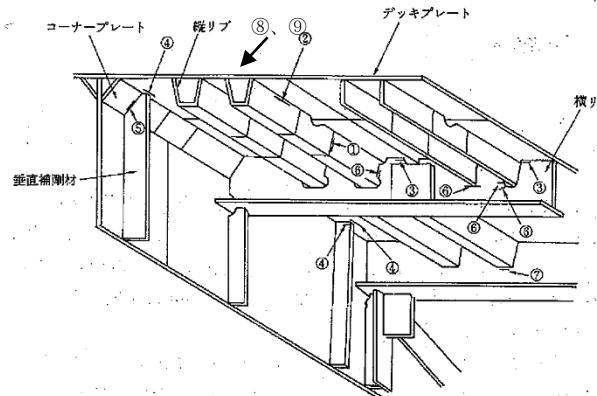
#### ヘ) 鋼床版部

鋼床版は活荷重が直接載荷される部位であり、疲労亀裂の発生事例は多い。構造形式や寸法によるが、もともと一般的に発生例が多い部位が図に示した箇所と考えられる。

- ① 縦リブの現場突合せ溶接
- ② デッキプレートと縦リブのすみ内溶接
- ③ デッキプレートと横リブのすみ内溶接
- ④ デッキプレートと垂直補剛材のすみ内溶接
- ⑤ コーナープレートの溶接
- ⑥ 横リブと縦リブの交差部
- ⑦ 縦リブ端部のすみ内溶接
- 一般的に発生例が多い箇所
- ⑧ 舗装が損傷している直下付近
- ⑨ 輪荷重が載荷する直下付近

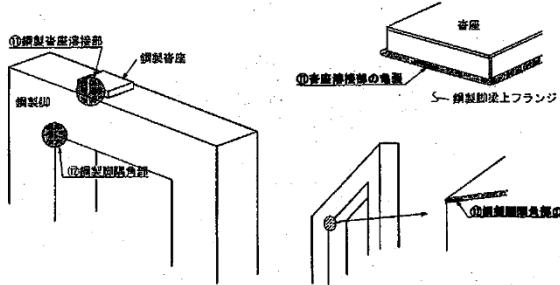
b) 鋼製橋脚沓座溶接部、鋼製橋脚隅角部

鋼製橋脚においては、鋼製の沓座溶接部や鋼製橋脚の隅角部に亀裂の発生した事例がある。

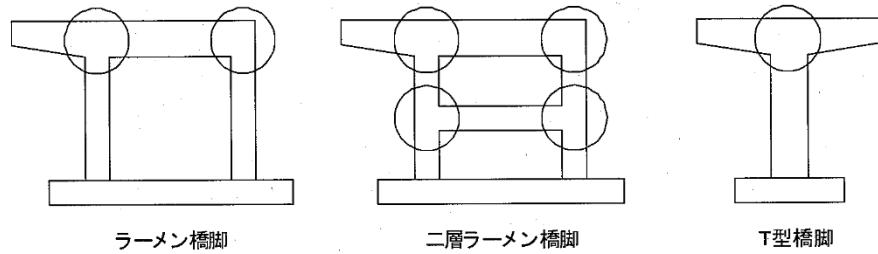
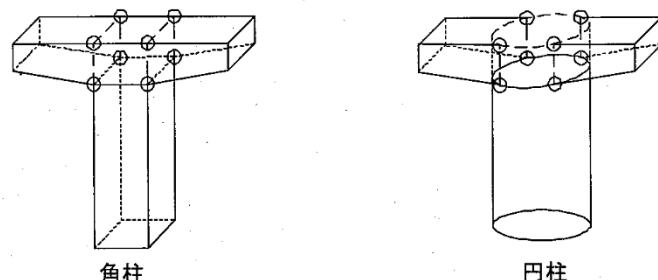
(1) T型橋脚の隅角

特に、隅角部においては下図の箇所や複数の溶接線が交差する部位、差し込み形式で鋼材を組み合わせた部位の溶接部に亀裂の発生した事例がある。（詳細は「鋼製橋脚隅角部の疲労損傷臨時点検要領（平成14年5月）」を参照するとよい。）

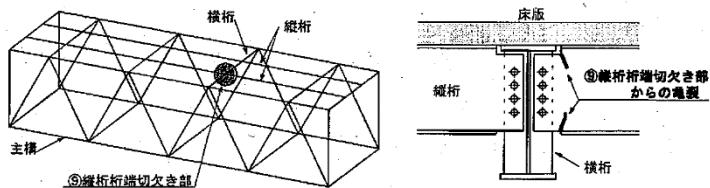
#### イ) 縦桁桁端切欠き部

床組としての縦桁は桁端のフランジが切欠かれ、横桁などの補剛材に取り付けられる構造形式が多いが、その切欠きから亀裂の生じることがある。アーチやトラス橋の床組構造に多く見られる。

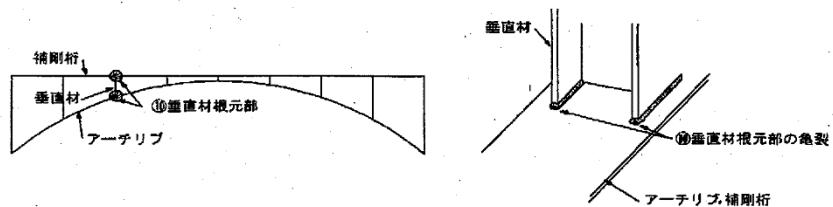
#### リ) アーチ垂直材根元部

アーチの垂直材根元部は、補剛桁とアーチコードの水平変位差により2次曲げモーメントが生じ、その繰返しによる疲労亀裂が多く発見されている。特に中央付近の短い垂直材個所に多く発生する。

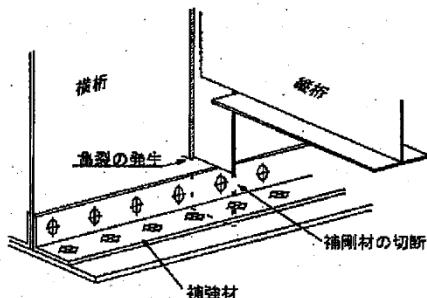
#### ヌ) その他

疲労損傷の多い橋梁としては、供用後10年以上経過している、大型車交通量が多い、昭和31年または39年道示で設計された溶接橋等の特徴が挙げられ、これらの特徴を有する橋梁については特に注意をする必要がある。また補修・補強箇所においては、補強部材などによって剛性が変化することにより近接部位に新たな亀裂の発生する場合もある。構造ディテールの特異な補修・補強部位においても注意が必要である。

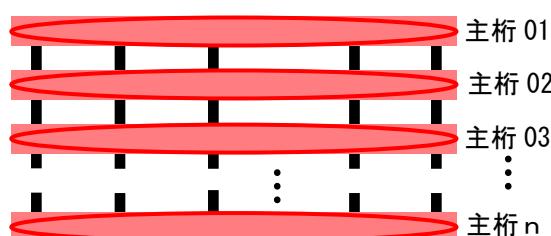
#### 【主桁】

主桁1本を最小評価単位とする。

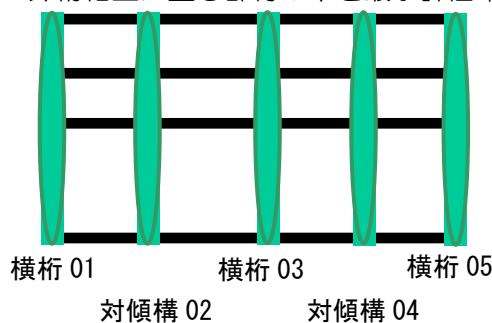
#### 【横桁、対傾構】

外桁相互に至る部材1本を最小評価単位とする。

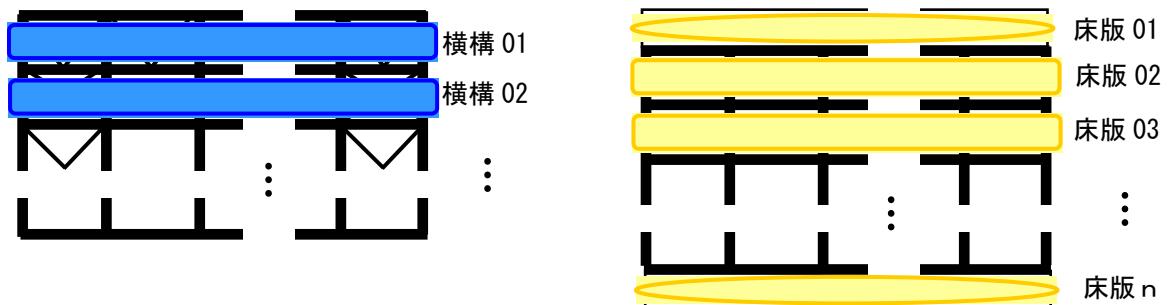
### 【横構、床版】

主桁によって分割された部材を最小評価単位とする。

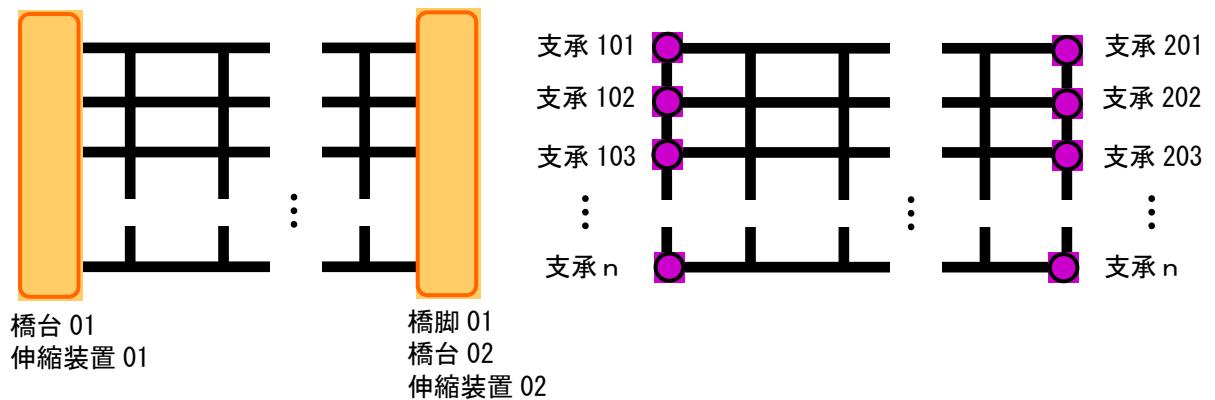
### 【下部工、支承、伸縮装置】

1基を最小評価単位とする。

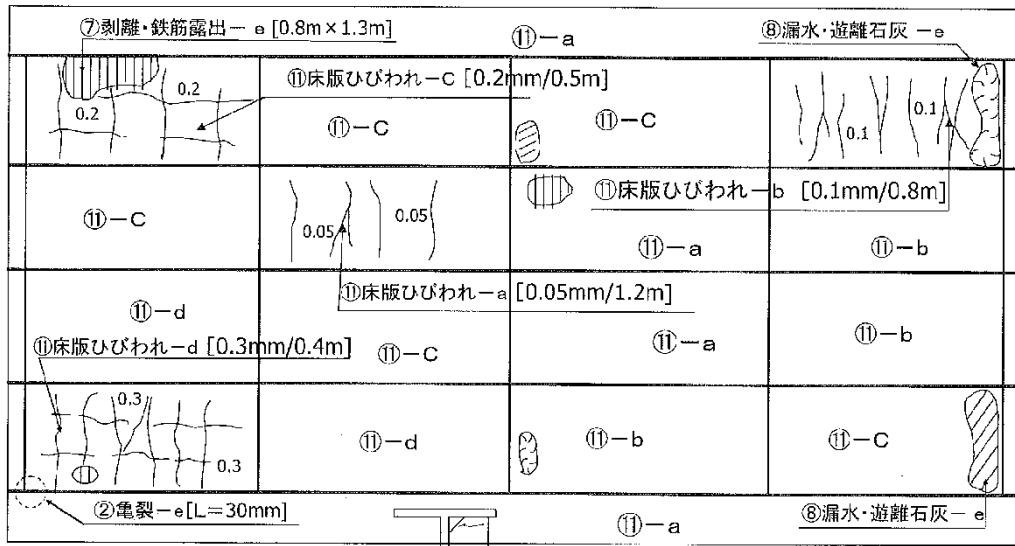
図 損傷図作成の模範例（橋梁定期点検要領（案）、国土交通省、H16.3より）

★ 損傷程度の評価毎に代表パネルのひび割れ図を作成する。

★ 代表パネル以外の損傷については、パネルの損傷度と写真のみを記録する。

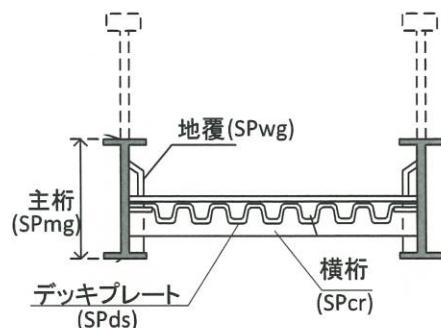
上部構造-デッキプレート形式①

- ・横断歩道橋の代表的な各部材の名称と記号を以下に示す。

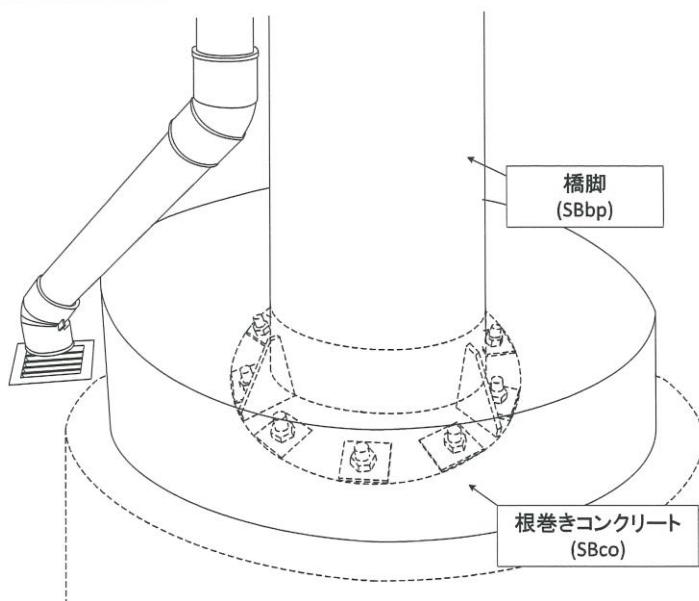
下部構造②

※ラーメン構造の場合を除く

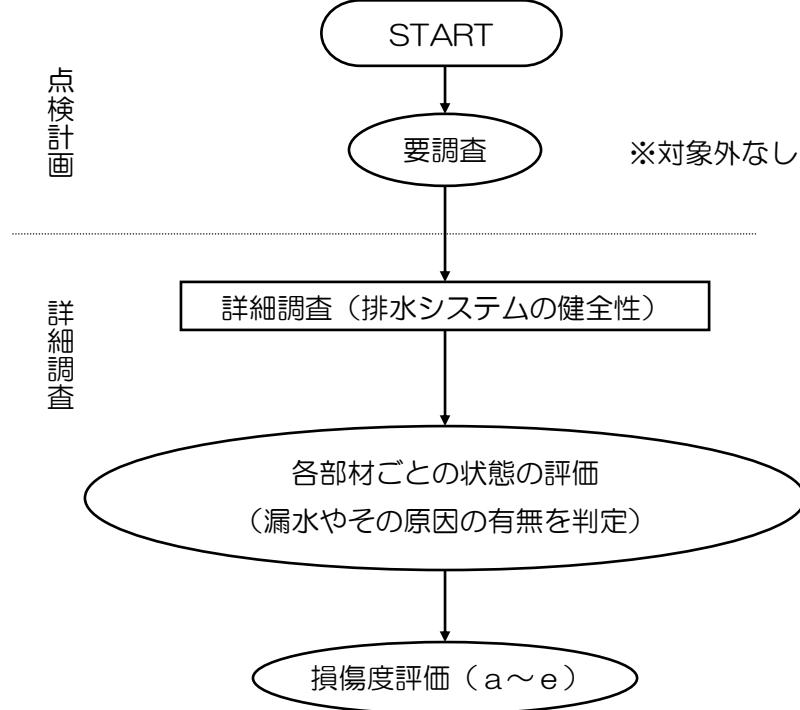
図-1.1 漏水調査のフロー

このような水が桁や橋脚等の部材に掛かると、腐食やはく離等の損傷が発生する。そのため、排水システムの周辺は詳細（漏水）調査として全ての箇所を入念に観察する。調査の方法や記録は詳細点検に準じる。

漏水調査によって観察した結果は、表-1.1 および表-1.2 に従い、対象部材ごとに漏水や漏水の原因の有無を判定した後、それらを総合的に評価して漏水調査の健全度評価結果とする。

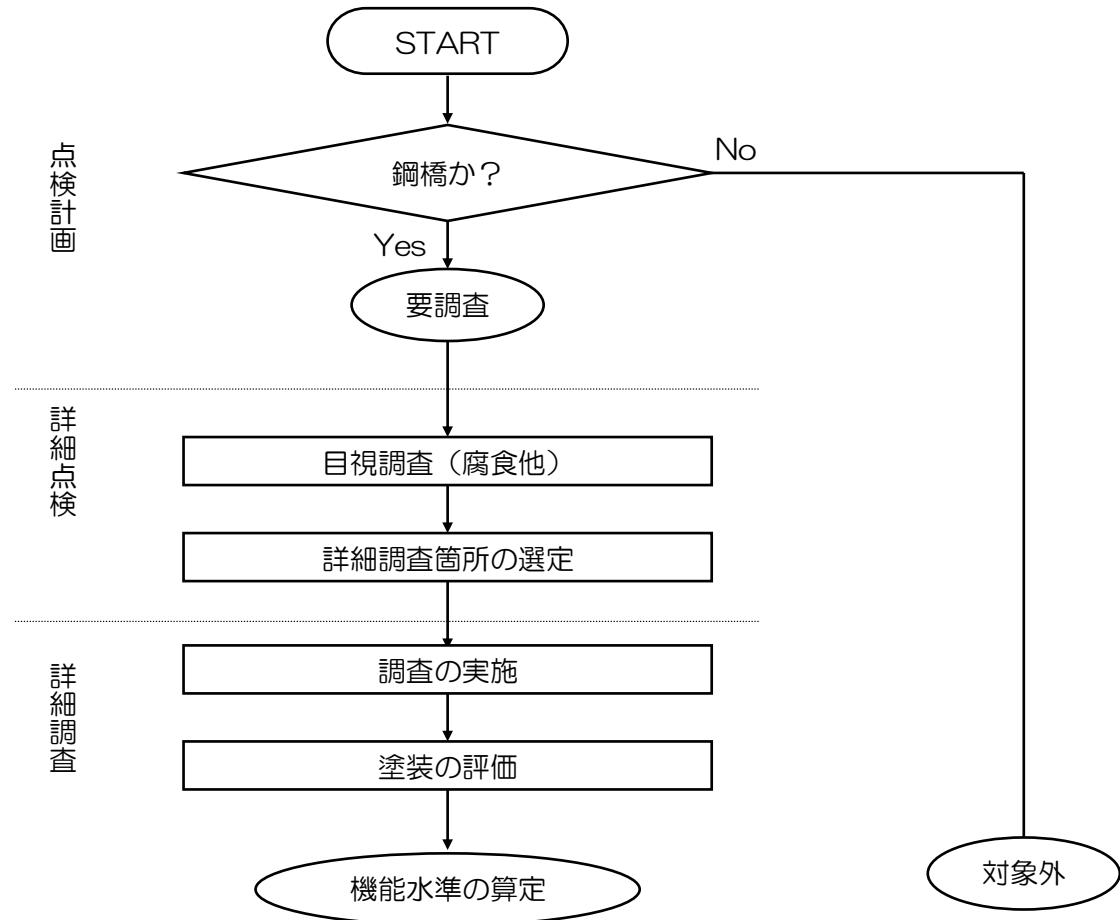
図-2.1 鋼塗膜調査のフロー

点検計画の方法：鋼橋か否かを判定し、鋼橋を要調査、鋼橋以外は対象外とする。

詳細点検の方法：目視により腐食状況を点検し、詳細調査箇所を選定する。調査箇所は、最も腐食の激しい径間と平均的な径間の2径間にに対して、桁の端部と中央部、内桁と外桁、ウェブ面と下フランジ面の計8箇所/径間×2径間=16箇所とする。（単径間の歩道橋の場合は8箇所）

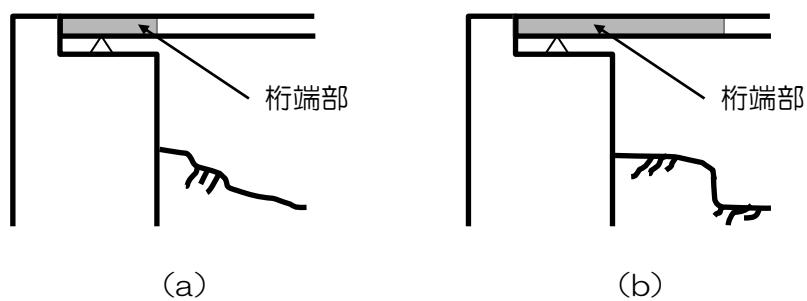
図-2.2 桁端部の定義

桁端部は、通気性が悪く、また構造物の連続性が途切れる部位であり、路面排水処理の不備や伸縮装置の漏水等により桁が長期間に渡って湿潤状態になるなど、最も厳しい環境下に曝される箇所である。したがって、ここで示す「桁端部」とは、橋座面上と定義する。(下図(a)の場合)

また、地形等の特徴から桁下空間が確保されず、風通しが悪いなど良好な環境が望めない範囲についても「桁端部」に含めるものとする。(下図(b)の場合)

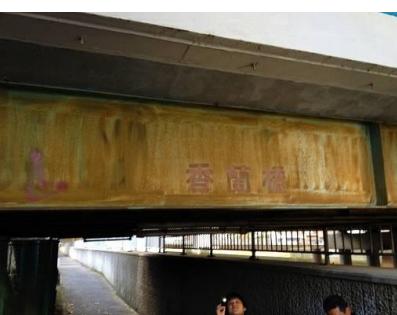
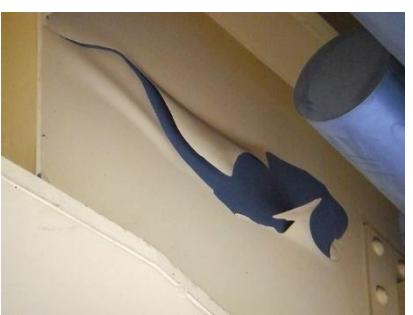
ここに示す「はがれ」とは、上塗り塗膜の消耗（さびを伴うもの含む）によるはがれと、施工不良等による塗膜剥離によるはがれの2種類があり、劣化状況に応じて標準図を使い分ける。

上塗り塗膜(鉛を伴うもの含む)はがれの例(0点)			施工不良等によるはがれの例(0点)

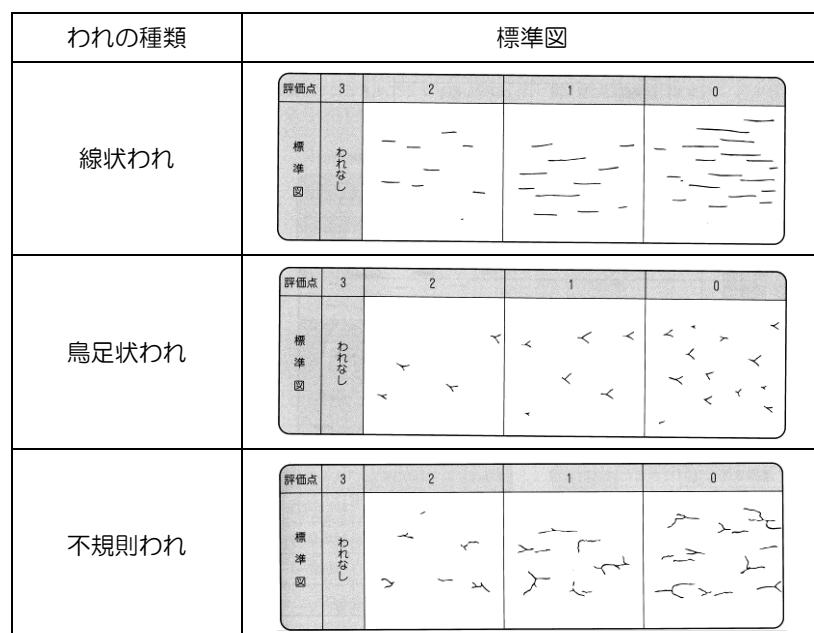
図-2.4 われの標準図

評価点	発生状態			
3	われなし			
2	われが点在している			
1	大きなわれが生じている			
0	大きなわれが、全体にわたって生じている

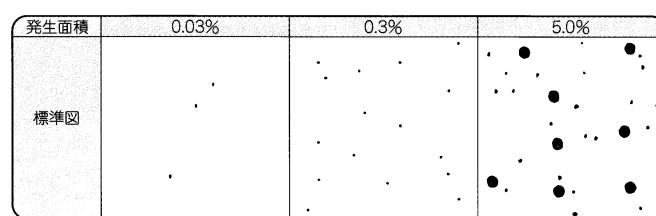
図-2.5 ふくれの標準図

評価点	発生状態		
3	0%以上 0.03%未満		
2	0.03%以上 0.3%未満		
1	0.3%以上 5%未満		
0	5.0%以上

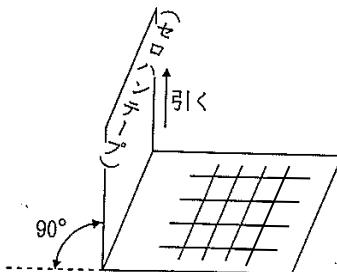
図-2.6 墓盤目テープ付着試験

- ①切り込み用ガイドを用いて素地に達する切り込みを縦横おのの 4 本(5mm 間隔)ずつ入れる。
- ②切り込み部にセロハンテープを貼り丸みのある棒などでこすり、テープを十分に貼り付ける。
- ③テープの一端を図 2.2.に示すように、90° 程度の角度で勢いよく引きはがす。
- ④ ②→③の操作を再度繰り返し、評価基準と照合する。

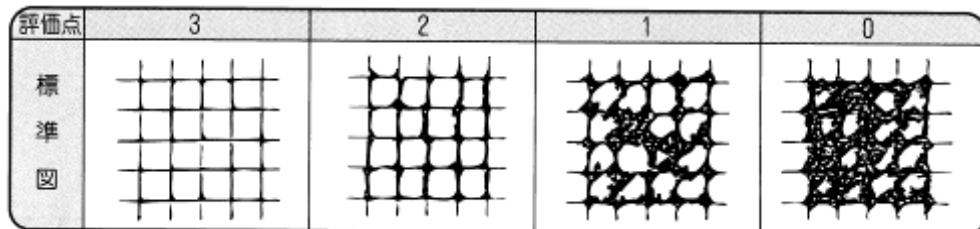
図-2.7 評価標準図

評価点	状態
3	墓盤目塗装のはく離はまったくない
2	墓盤目塗装のはく離はないが切線付近のはく離が生じている
1	墓盤目塗装のはく離した数は1個であるが、切線付近のはく離面積を加えると、2個以上3個以内ある
0	墓盤目塗装のはく離した数が切線付近のはく離面積を加えて4個以上ある

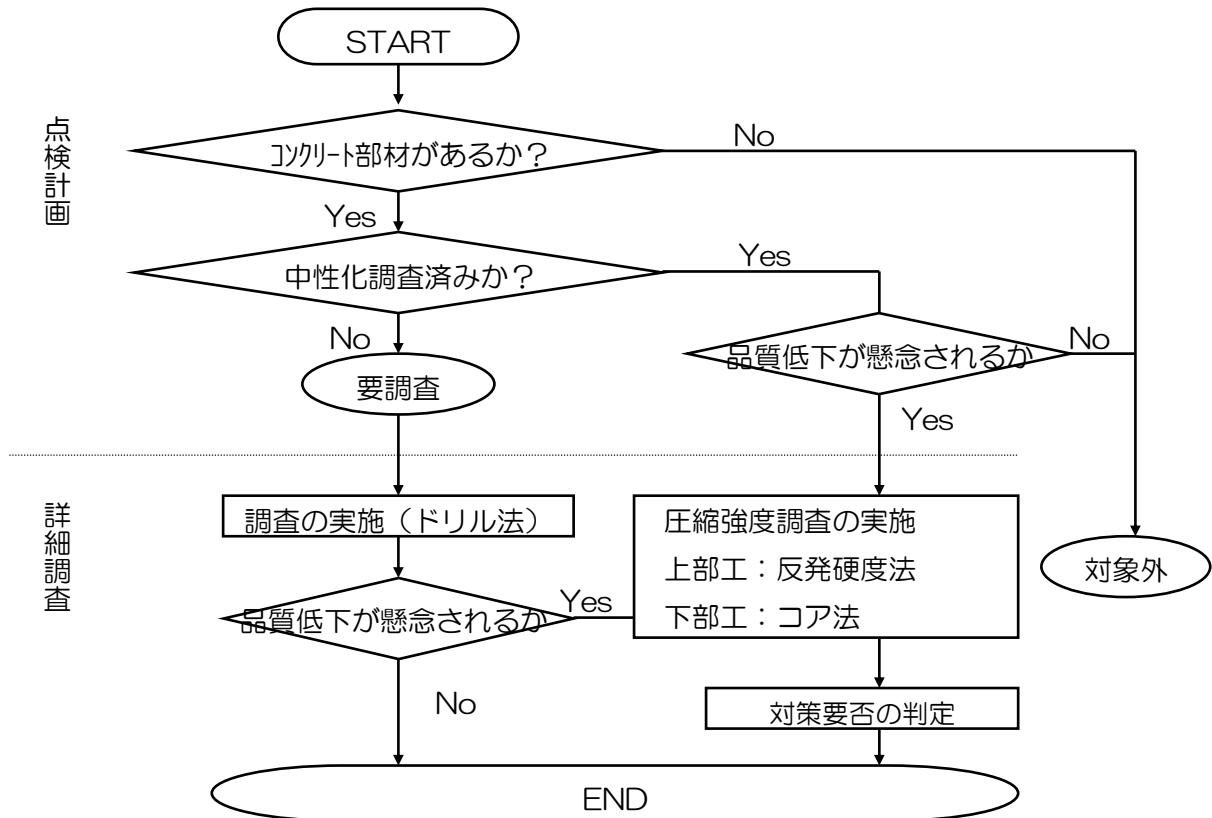
図-3.1 コンクリートの健全性調査のフロー

コンクリートの健全性を調査するため、中性化深さ調査を実施する。また、中性化深さが過大な歩道橋は、コンクリートの品質低下が懸念されるため、圧縮強度調査を実施する。

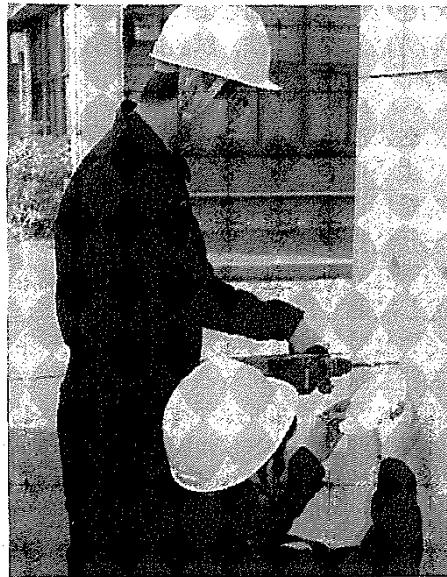
図-3.4 試験技術者の作業姿勢

- ① 試験箇所にモルタルあるいはタイルが貼ってある場合は予めそれらを剥がし、コンクリート面を露出させておく（備考 1）。
- ② 試験紙は、ろ紙に噴霧器等を用いて試験液（1% フェノールフタレインエタノール溶液）を噴霧し吸収させる。
- ③ 試験操作は 2 名の技術者により行う。一人の技術者は、電動ドリルをコンクリー

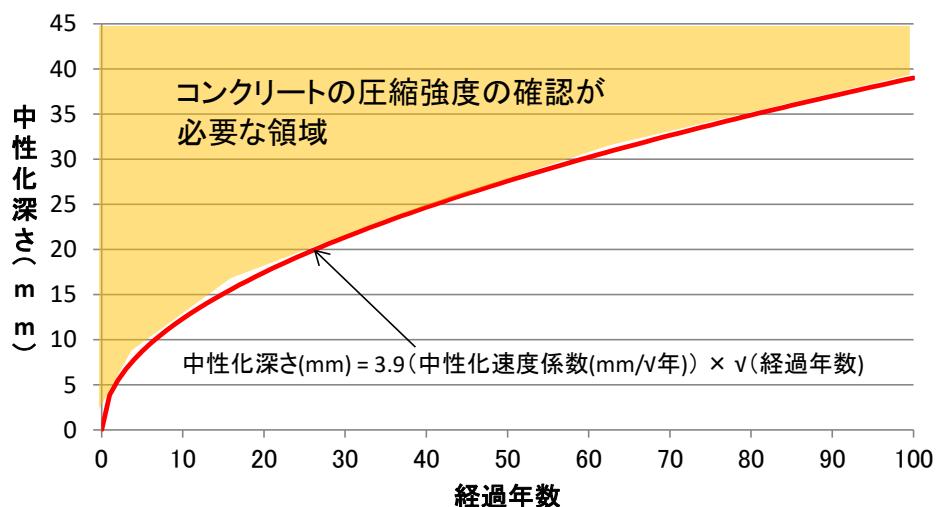
図-3.6 水セメント比 83%のコンクリートの中性化進行予測

具体的には、経過年数に対する中性化深さが、 $W/C=83\%$ のコンクリートの中性化進行予測値を上回る歩道橋を抽出する。（図 3.6 黄色範囲部）

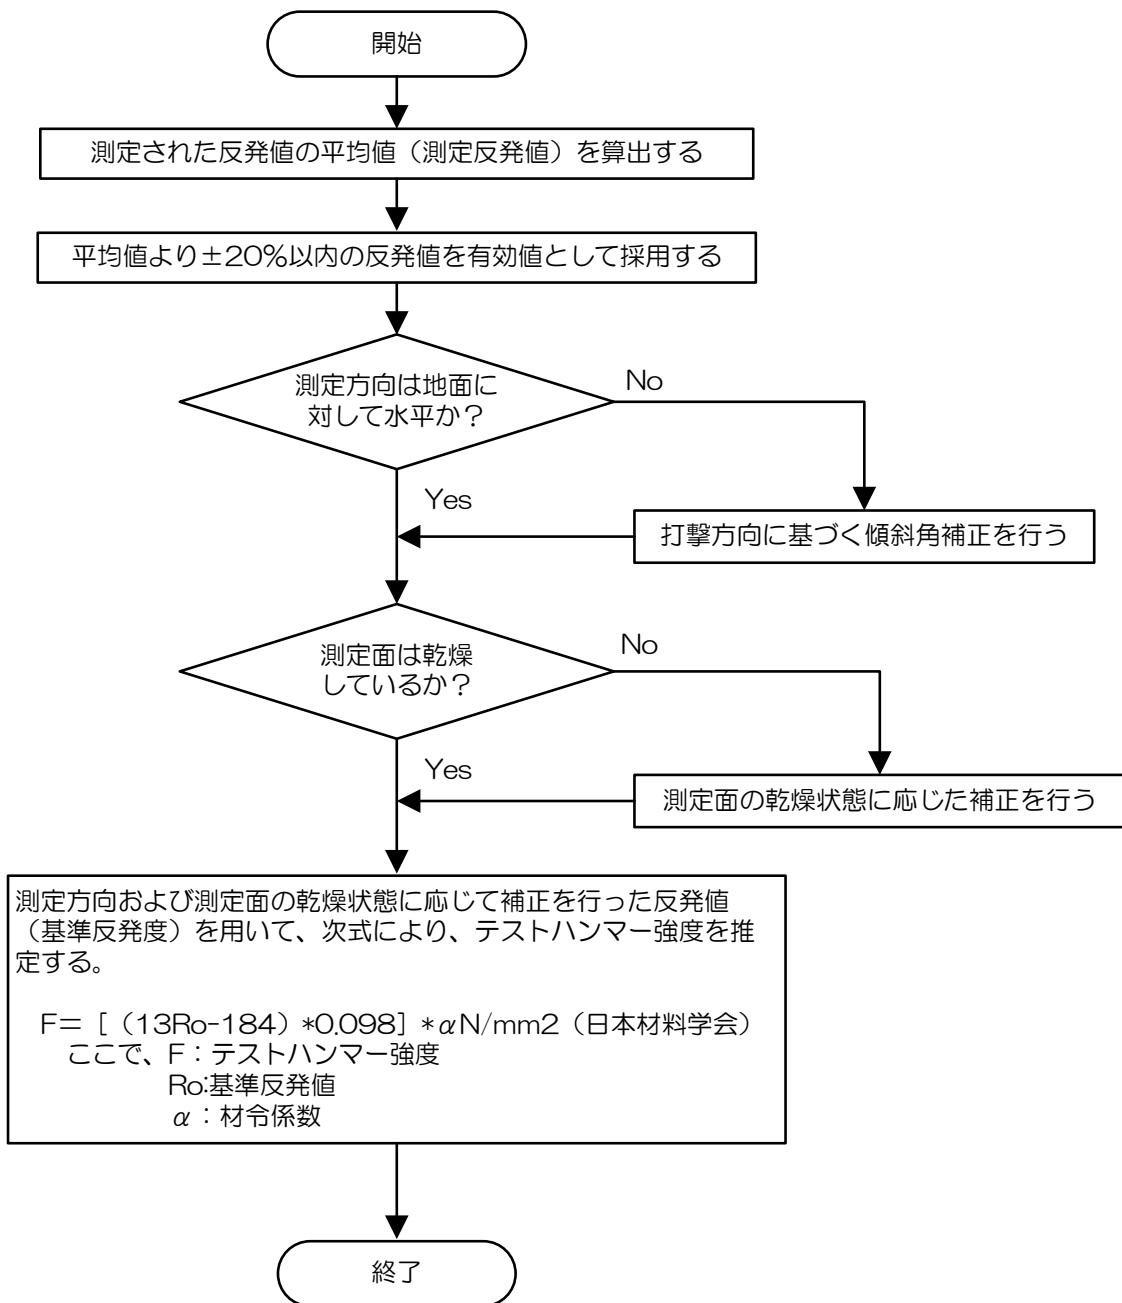
図-3.7 シュミットハンマーによる反発硬度試験フロー

シュミットハンマーによる圧縮強度試験において反発硬度の測定結果とコンクリートの圧縮強度の関係は、コンクリートの材齢により変化すると考えられている。このためシュミットハンマーのマニュアル等で材齢による影響を補正するための補正係数(材齢係数)が示されている場合がある。大阪市では「表-1.2 材齢係数による補正值」を用いるものとするが、材齢が3000日を超える場合は上表の数値を限界値として算出する。

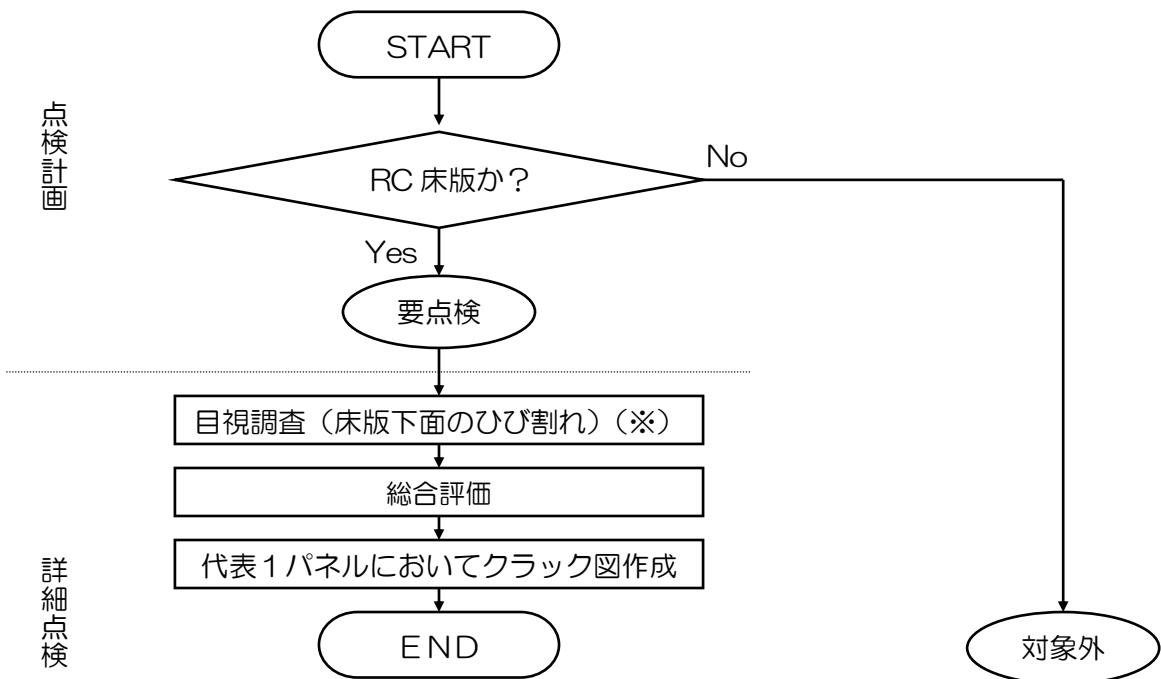
図-4.2 RC 床版疲労調査のフロー

点検計画の方法：床版の種類を判定し、RC 床版があれば要調査、無ければ対象外とする。

詳細点検の方法：目視によって床版下面のひび割れの有無を確認し、パネル毎に a～e の損傷区分に分類し、記録する。また、損傷区分ごとに代表パネルのクラック図を作成する。

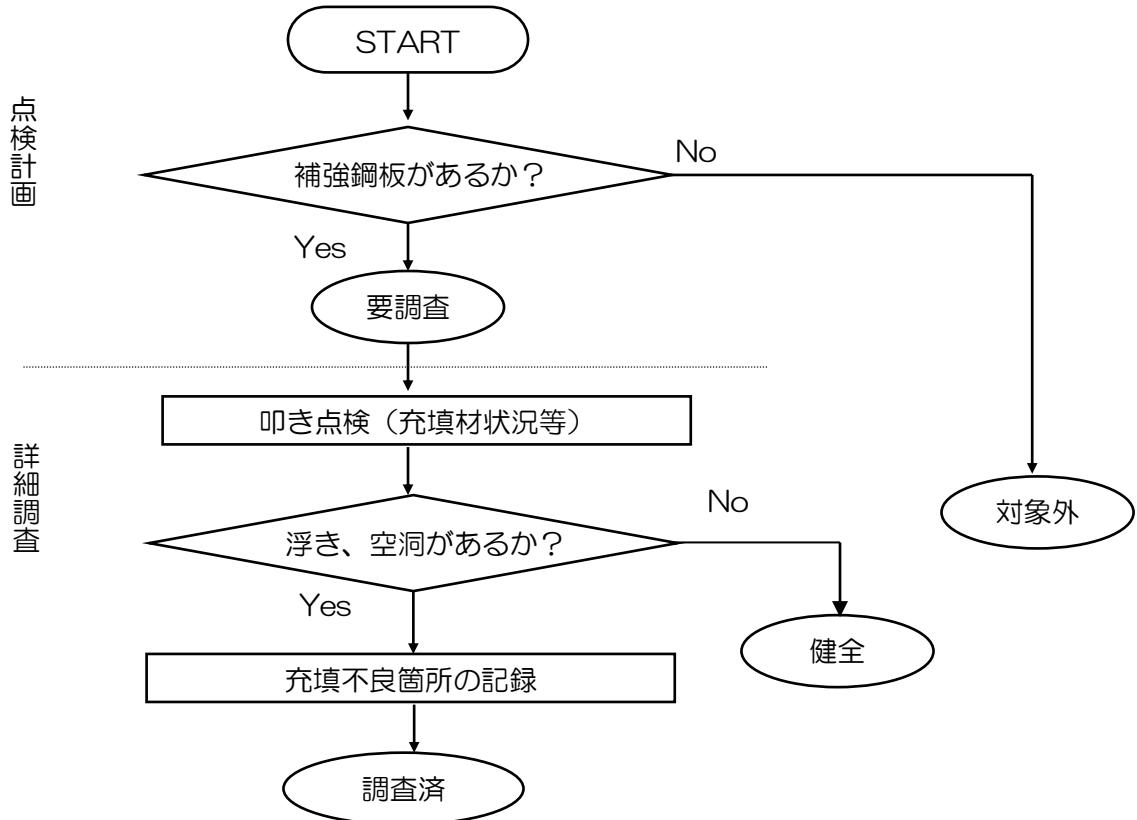
図-4.4 補強鋼板調査のフロー

調査方法は第三者被害抑止調査に準じる。

評価方法は、「付録-1 詳細点検損傷評価基準 ⑨補強材の損傷」に準じる。

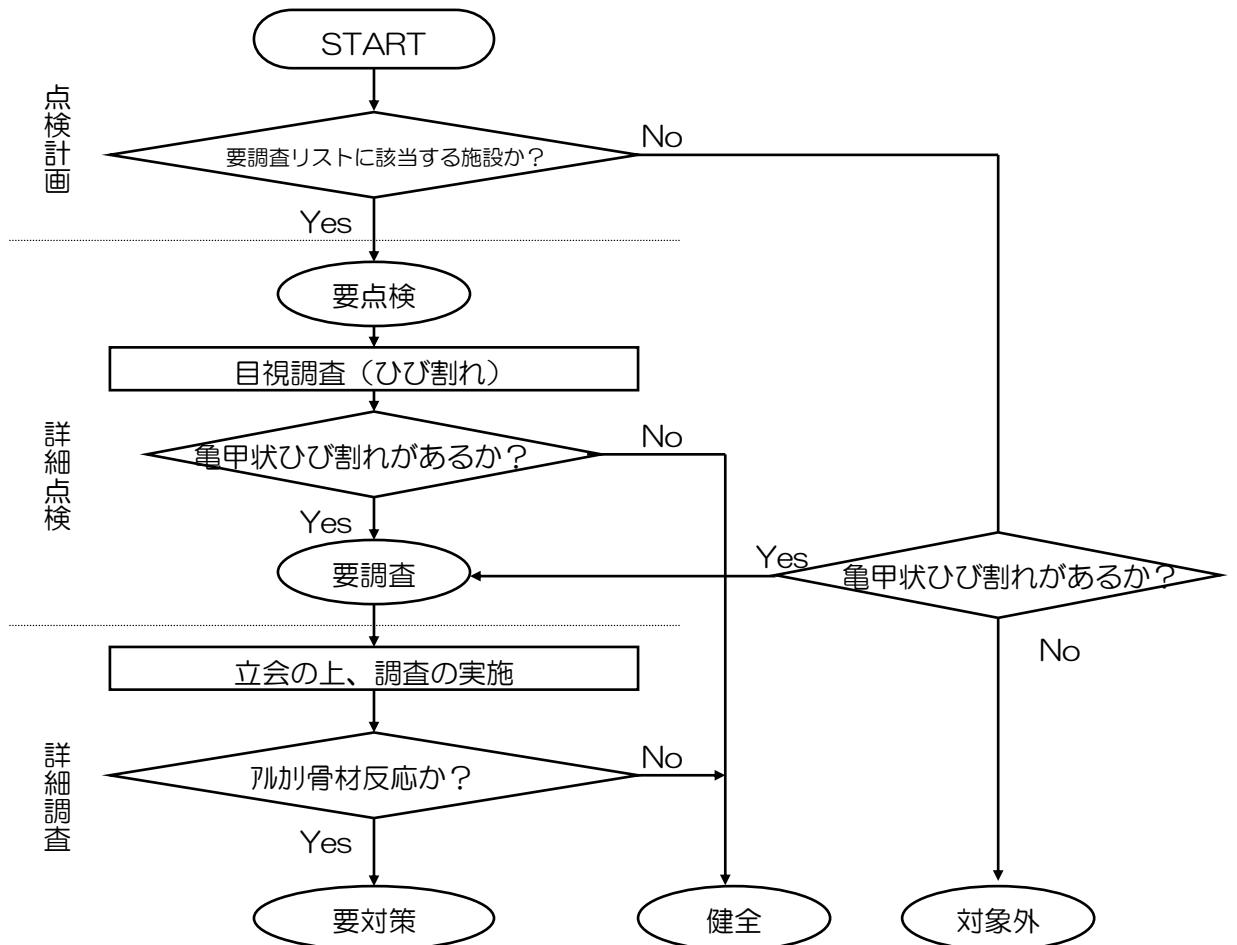
図-5.1 アルカリ骨材反応調査のフロー

点検計画の方法：コンクリート部材の有無を判定し、コンクリート部材があれば要点検、無ければ対象外とする。

詳細点検の方法：目視によってアルカリ骨材反応が懸念されるひび割れの有無を確認し無ければ健全、あれば要調査とする。

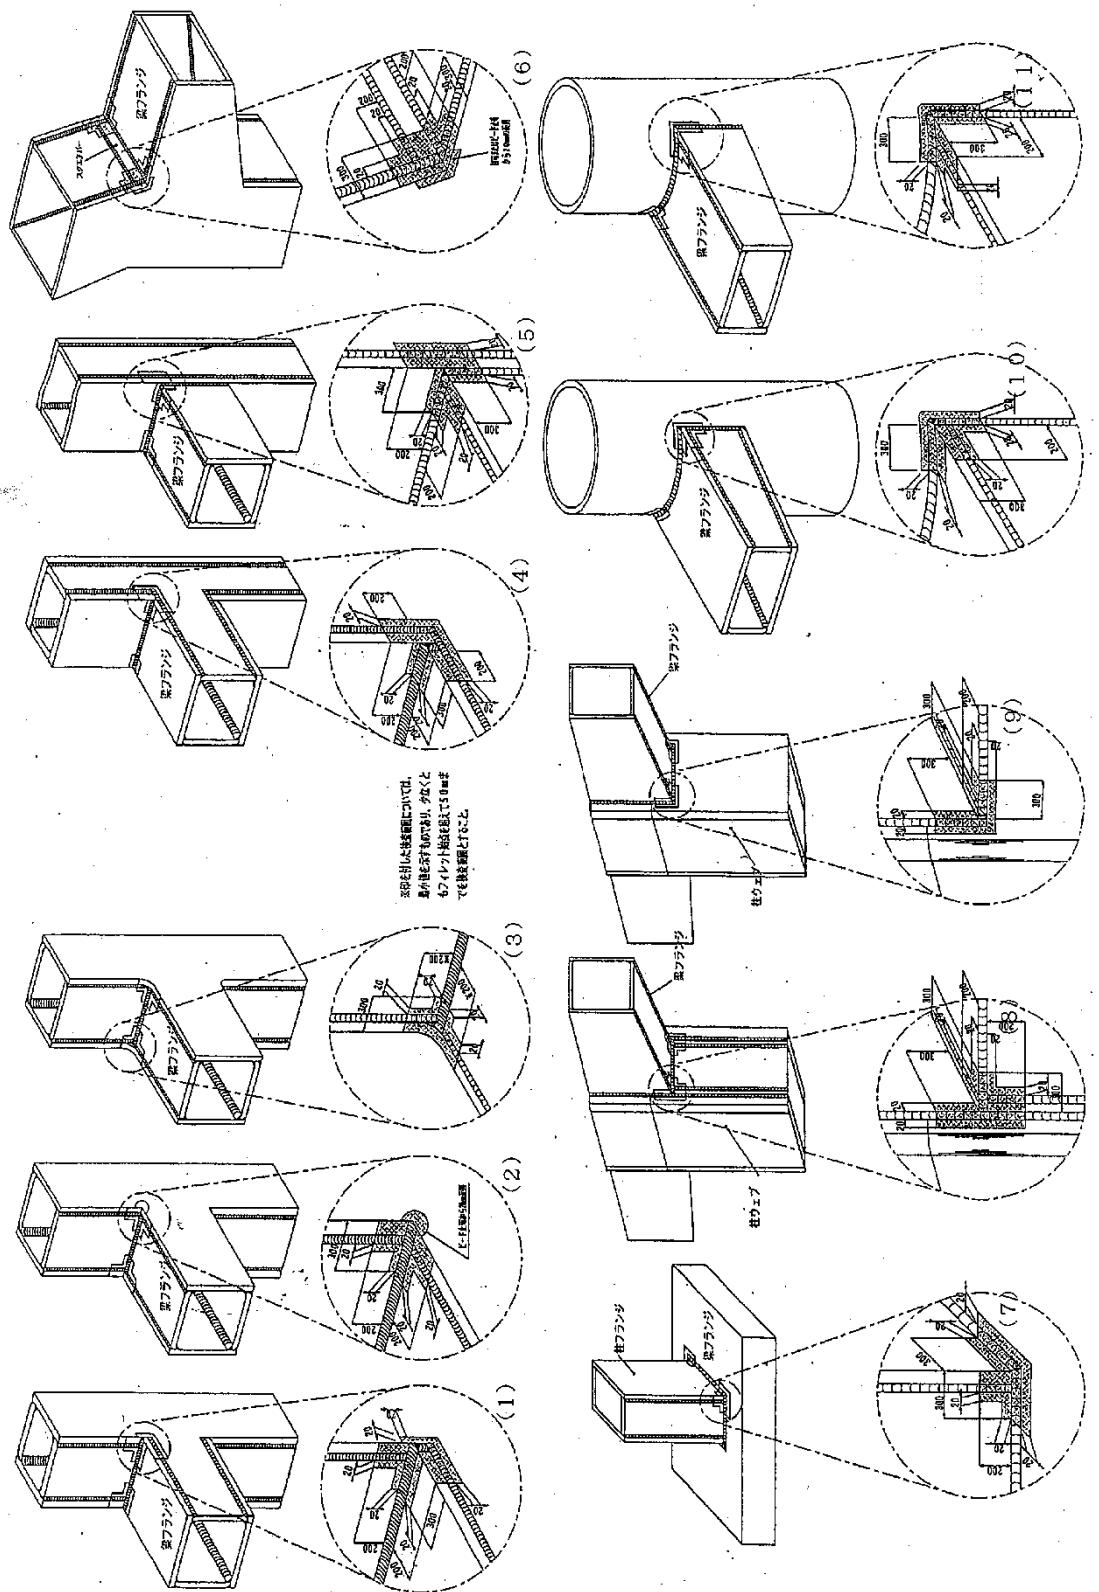
図-6.1 主な調査箇所

注) 着色剤は検査範囲を示す。

鋼部材の主な非破壊検査方法の種類と特徴を表-6.1に示し、鋼製橋脚隅角部疲労調査の主な調査箇所を図-6.1に示す。<sup>6)</sup>

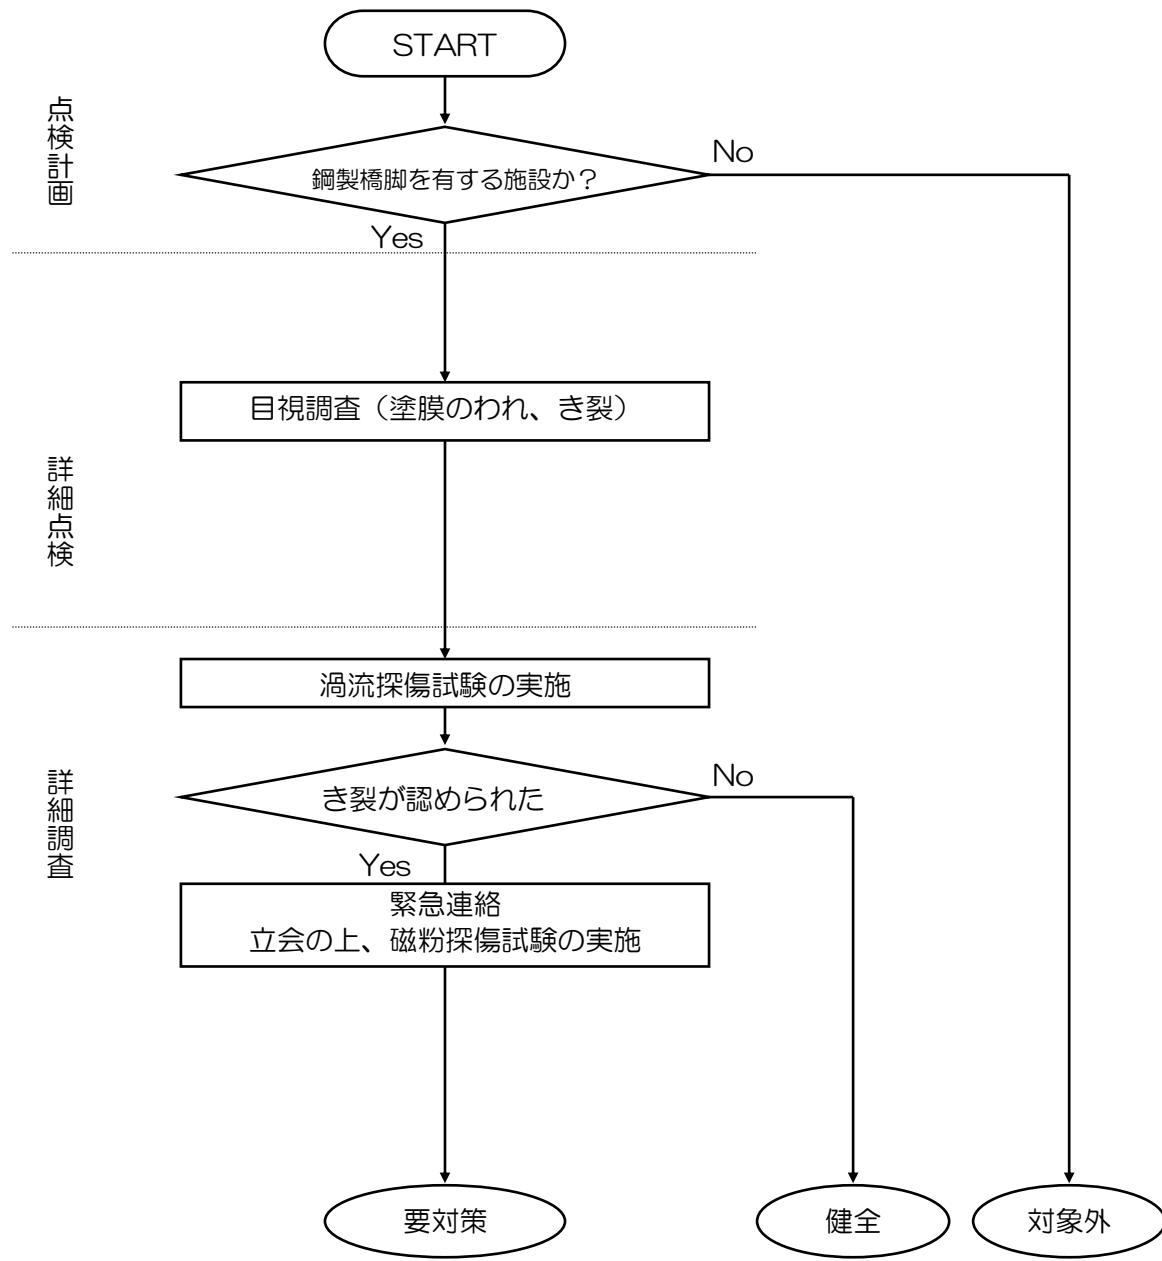
図-6.2 鋼製橋脚隅角部疲労調査のフロー

点検計画の方法：橋脚の種類を判定し、鋼製橋脚であれば要調査、鋼製橋脚でなければ対象外とする。

詳細点検の方法：目視によって疲労が懸念される損傷（塗膜のわれ、き裂）の有無を確認し、無ければ健全、あれば要調査とする。

詳細調査の方法：疲労が懸念される損傷に対して、渦流探傷試験を実施し、き裂の程度を確認する。（必要があれば磁粉探傷試験も実施）

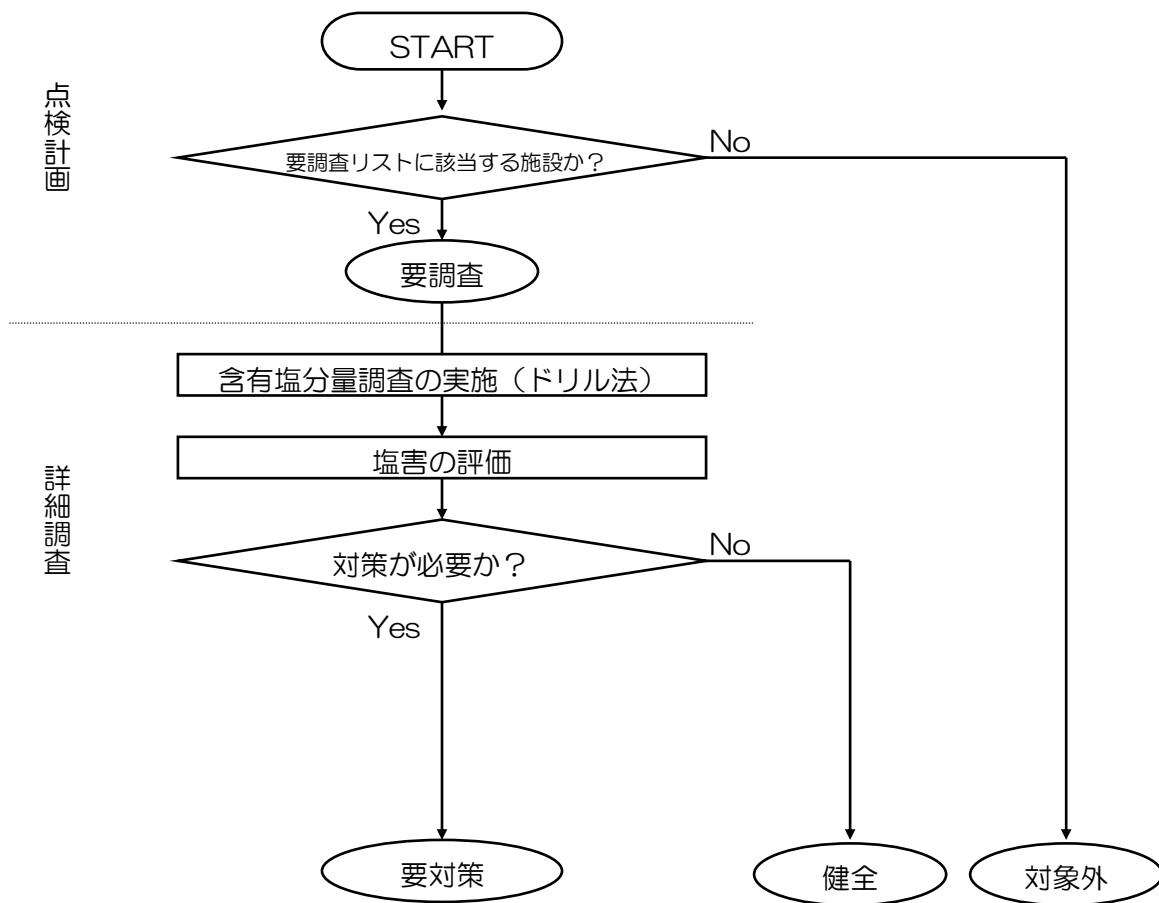
図-7.1 塩害調査のフロー

点検計画の方法：塩害地域でかつコンクリート部材があるか否か判定し、あれば要調査、なければ対象外とする。

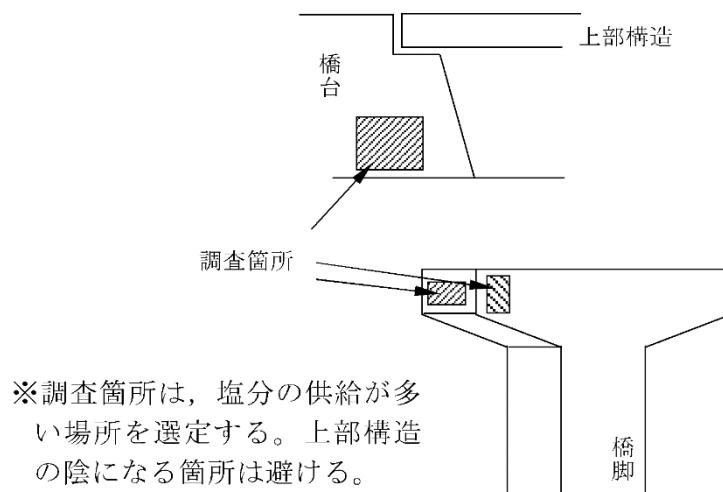
図-7.2 試料の採取箇所の例

橋台または橋脚の中での試料採取位置は、主な塩分の供給原因・構造物の形状・風向き・上部構造との位置関係などを総合的に考慮して、外部からの塩分が付着しやすい位置とする。また、今後も調査位置近傍で定期的に試料採取を行うことを考慮し、作業の容易さや美観に与える影響なども検討したうえで、試料採取位置を決定する。

- ※ 構造物の健全度を詳細に調査するという目的からは、塩分が比較的付着しやすく、かつかぶりも小さくなりがちな上部構造の桁下面などで試料採取を行って、塩化物イオン量の試験を行うのが理想的である。しかし、このような箇所には、鉄筋やPC鋼材などが密に配置されているので、調査時の試料採取のために鉄筋等を傷つけてしまうおそれがあるため、下部構造を対象とした。

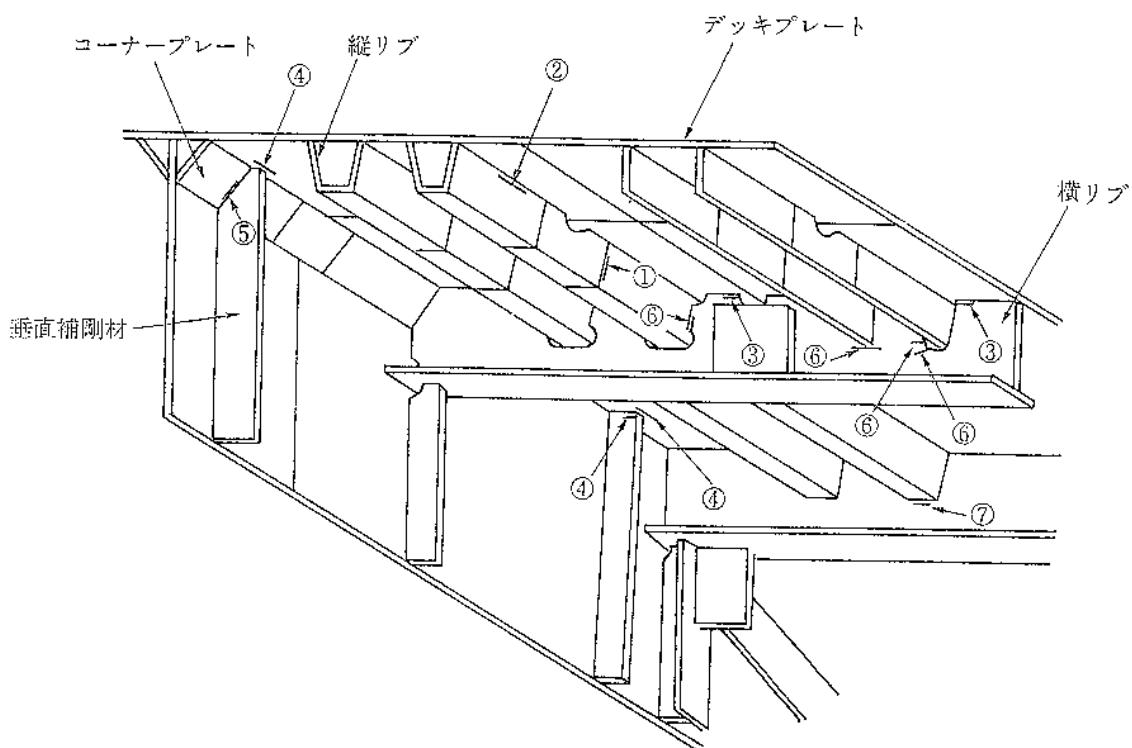
図-8.1 鋼床版疲労き裂の主な発生箇所<sup>12)</sup>

鋼部材の主な非破壊検査方法の種類と特徴を6.1の表-6.1に示し、鋼床版疲労き裂の主な発生箇所を図-8.1に示す<sup>12)</sup>。

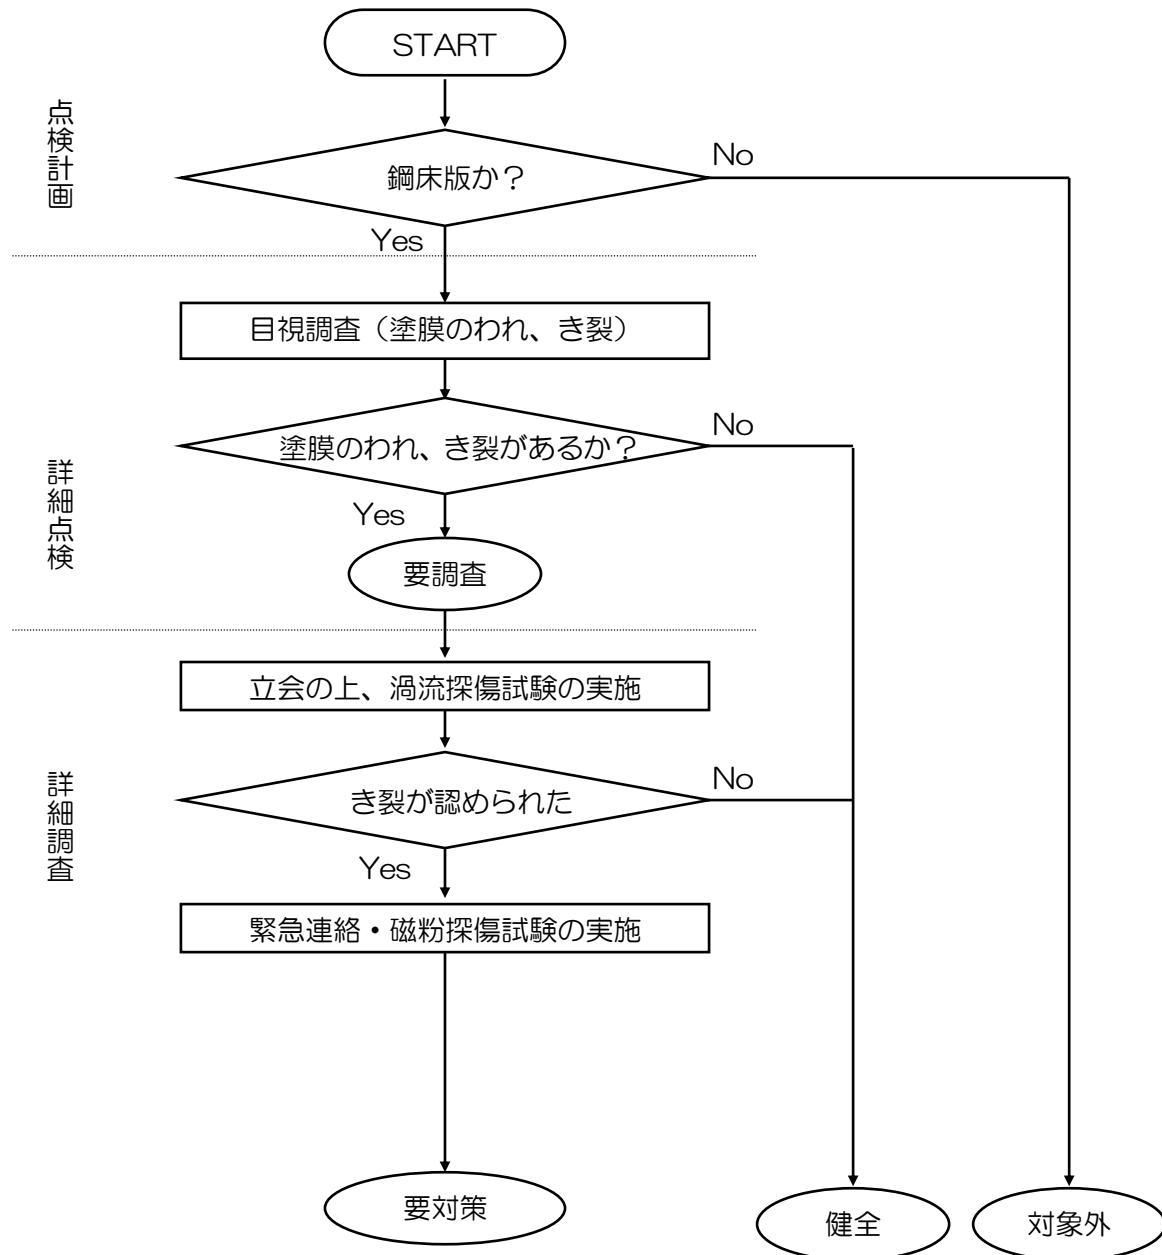
図-8.2 鋼床版疲労調査のフロー

点検計画の方法：床版の種類と構造を確認し、鋼床版であれば要調査、なければ対象外。

詳細点検の方法：目視により疲労が懸念される損傷（塗膜のわれ、き裂）の有無を確認し無ければ健全、あれば要調査。

詳細調査の方法：疲労が懸念される損傷に対して渦流探傷試験を実施し、き裂の程度を確認する。（必要があれば磁粉探傷試験も実施）
