## 2-2 步道橋

## 目 次 (歩道橋)

## 1. 適用範囲

本編は、大阪市建設局が管理する歩道橋の詳細点検・詳細調査に適用する。

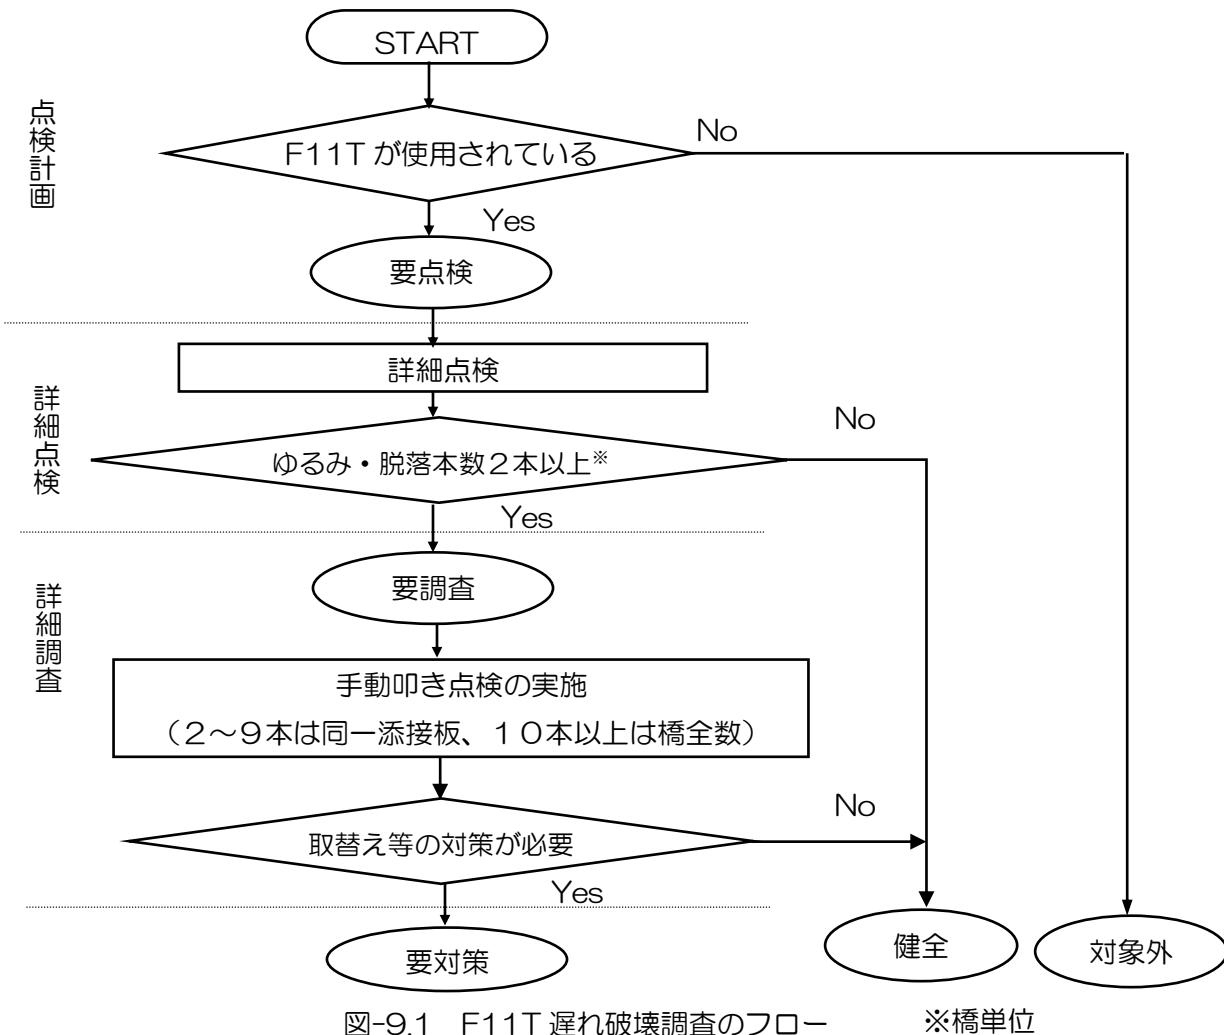
点検計画の方法：F11T を使用し、かつ第三者被害が想定されれば要調査、使用していないければ対象外。

詳細調査の方法：F11T に対して手動の叩き点検を実施し、ゆるみ・脱落がある場合は要対策、それ以外は健全。

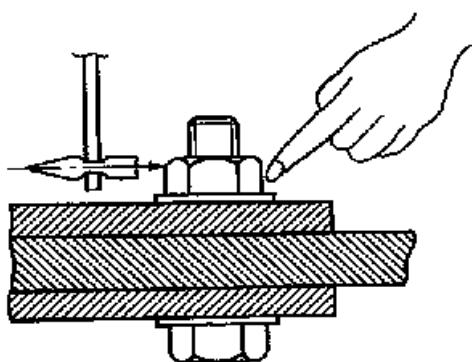
図 9.2 手動叩き点検の打診方法<sup>14)</sup>

HTB のナット側面を 3~4 回たたき、ハンマー打撃点と 90° ~180° の位置に当てた指に伝わる振動、打撃時のナットの挙動あるいは音の違いによって損傷ボルトや軸力不足ボルトを検出する。

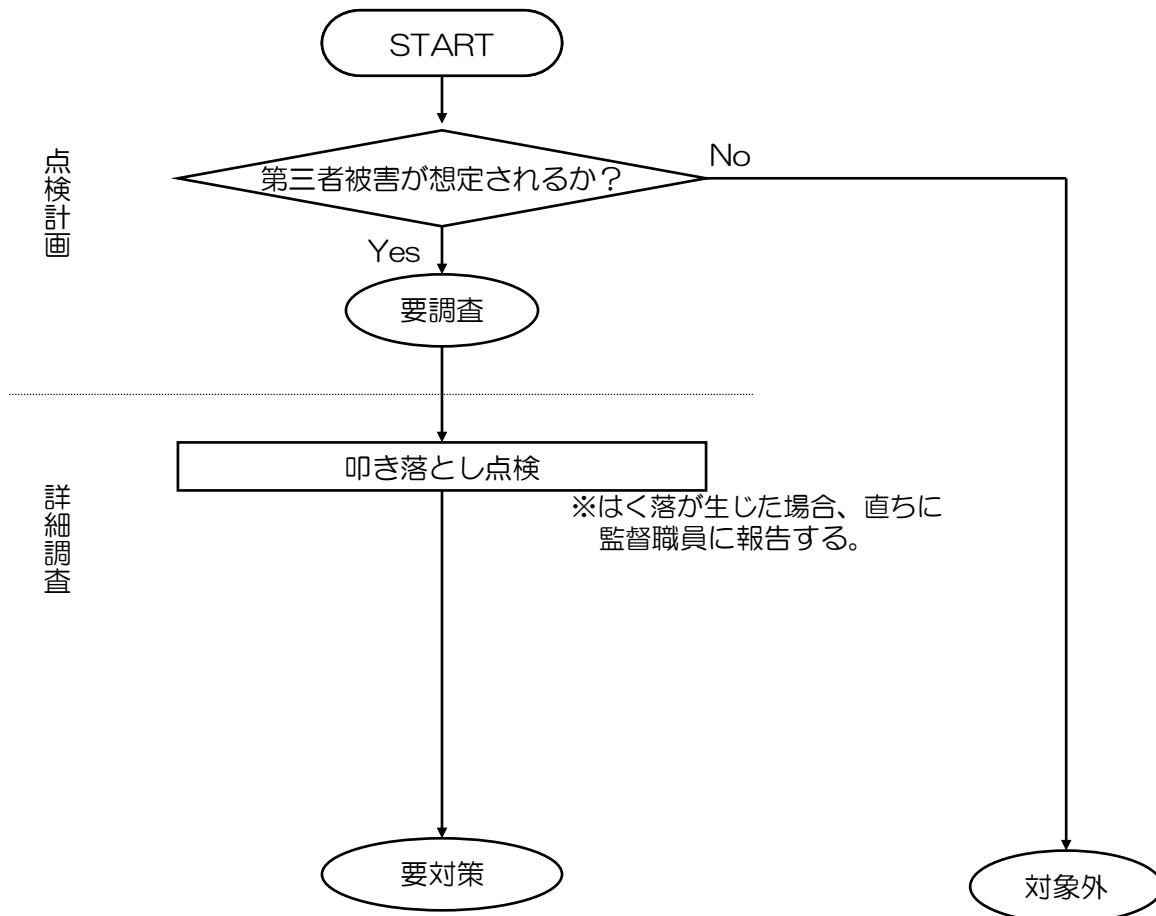
図-10.1 第三者被害抑止調査のフロー

点検計画の方法：第三者被害が想定されれば要調査、想定されなければ対象外とする。

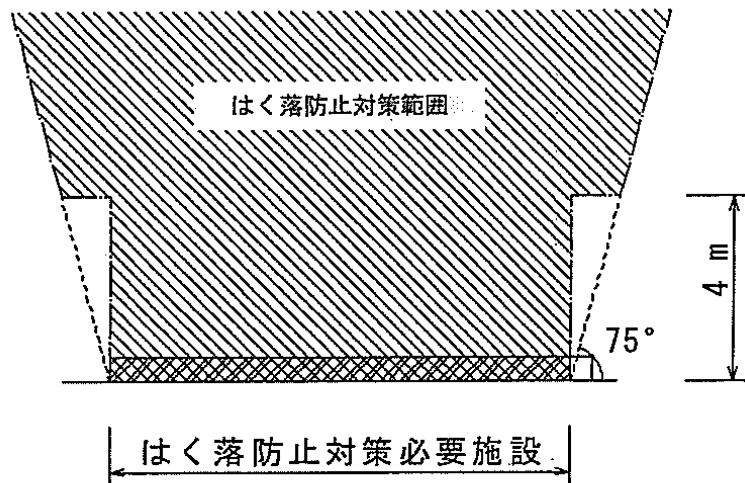
図 10.3 調査範囲

コンクリート片のはく落が第三者被害につながる恐れがある全てのコンクリート面を調査範囲とする。調査範囲は図 10.3 を標準とする。なお、叩き落としを行う範囲については、現地踏査後、監督職員と協議し確認することとする。

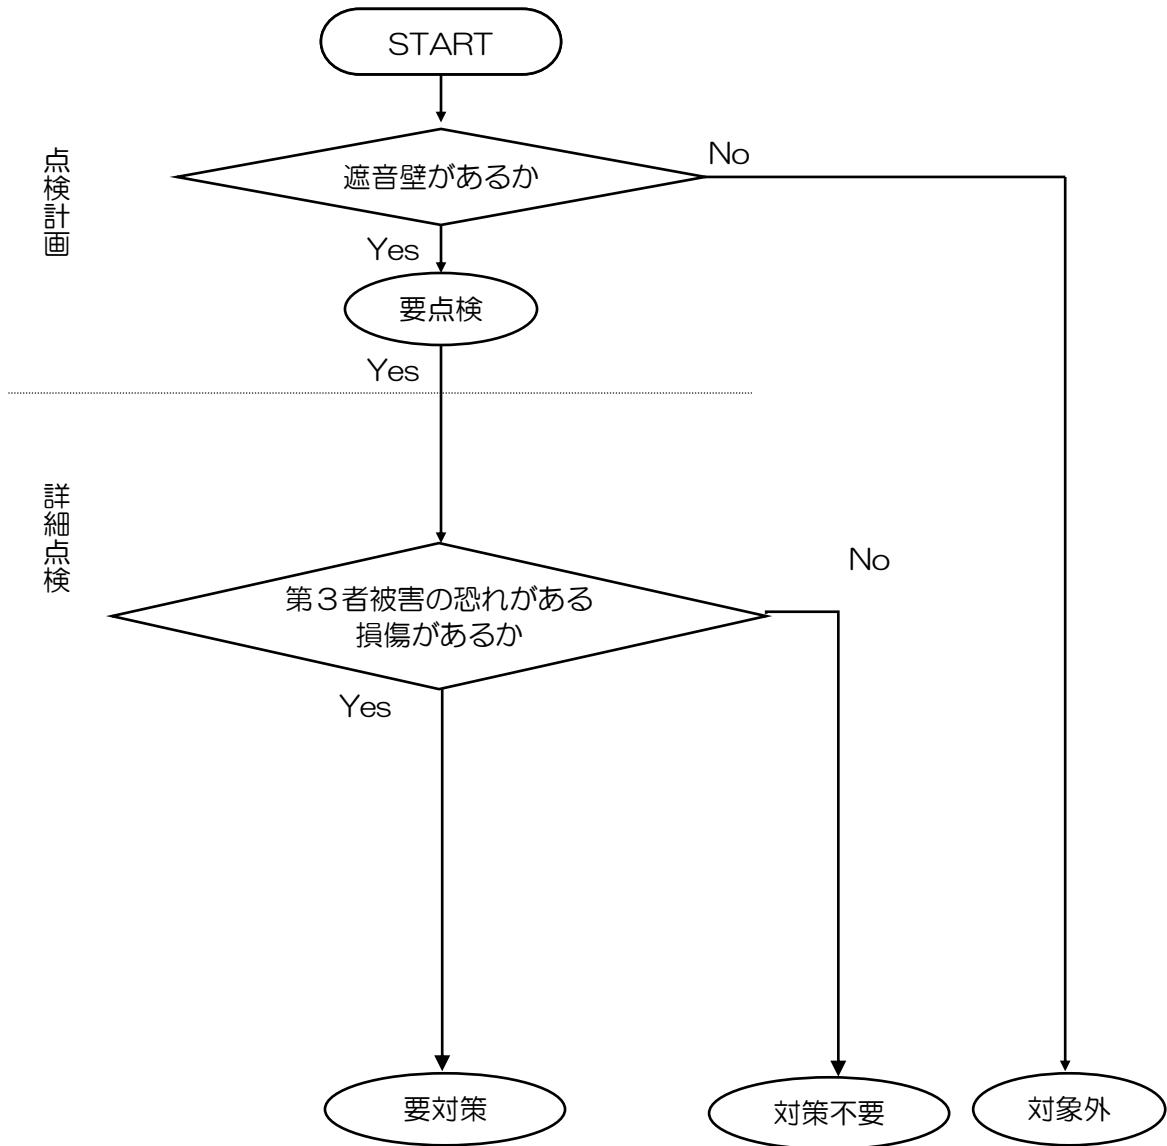
図-10.4 第三者被害抑止調査のフロー（遮音壁のボルト）

遮音壁のボルト等について、近接目視によりその健全性を確認し、ボルトのゆるみ、腐食などにより第3者被害の恐れがある場合は、対策方法について監督職員と協議する。評価方法は、「付録-1 詳細点検損傷評価基準 ③ゆるみ・脱落」に準じる。

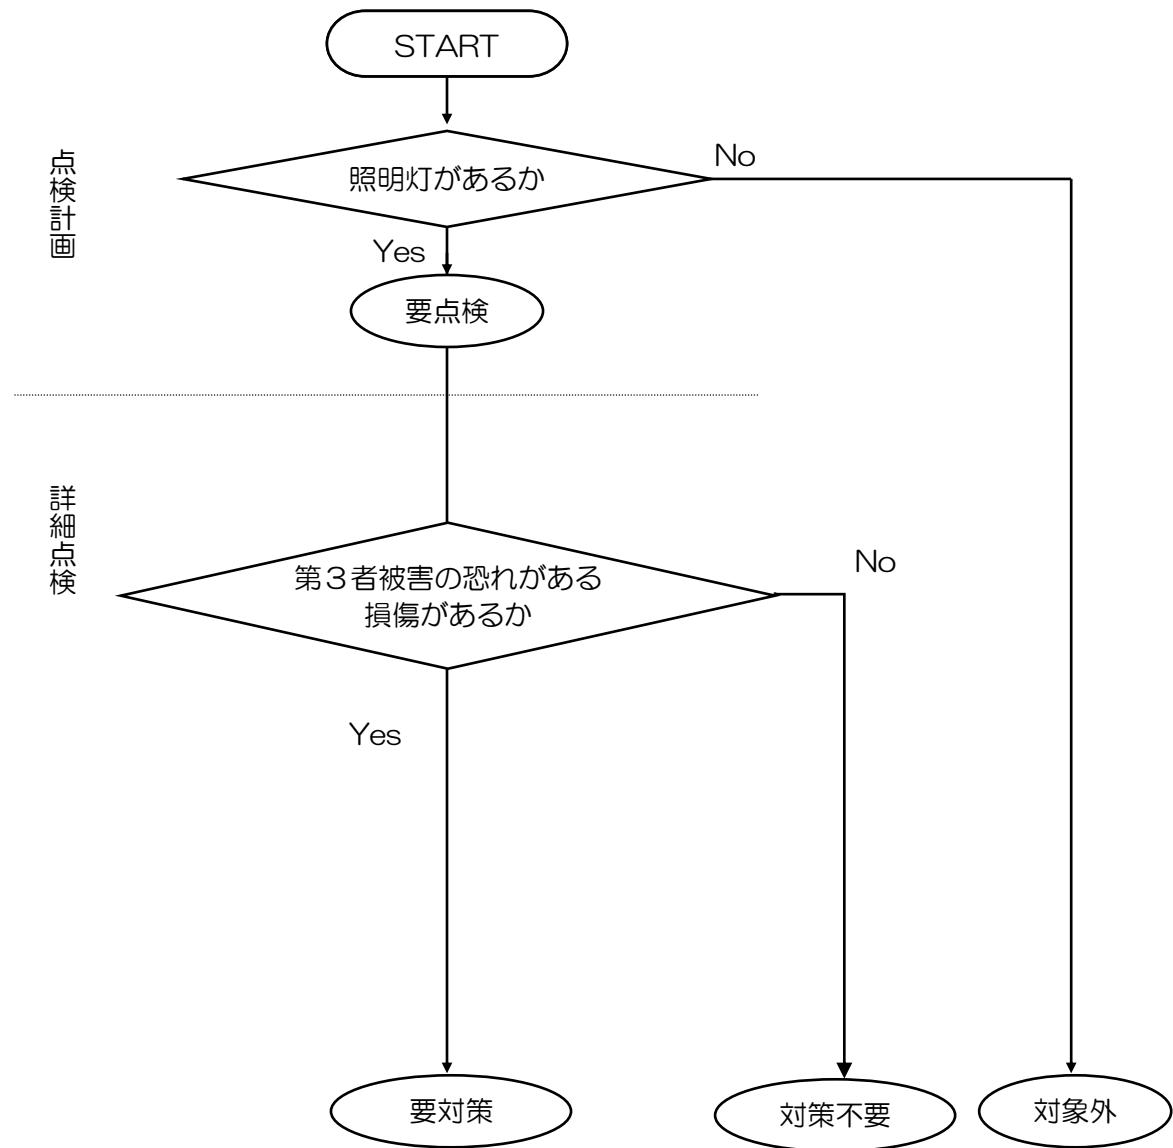
図-10.5 第三者被害抑止調査のフロー（照明灯）

照明灯について、近接目視によりその健全性を確認し、柱溶接部の亀裂、基部腐食などにより第3者被害の恐れがある場合は、対策方法について監督職員と協議する。

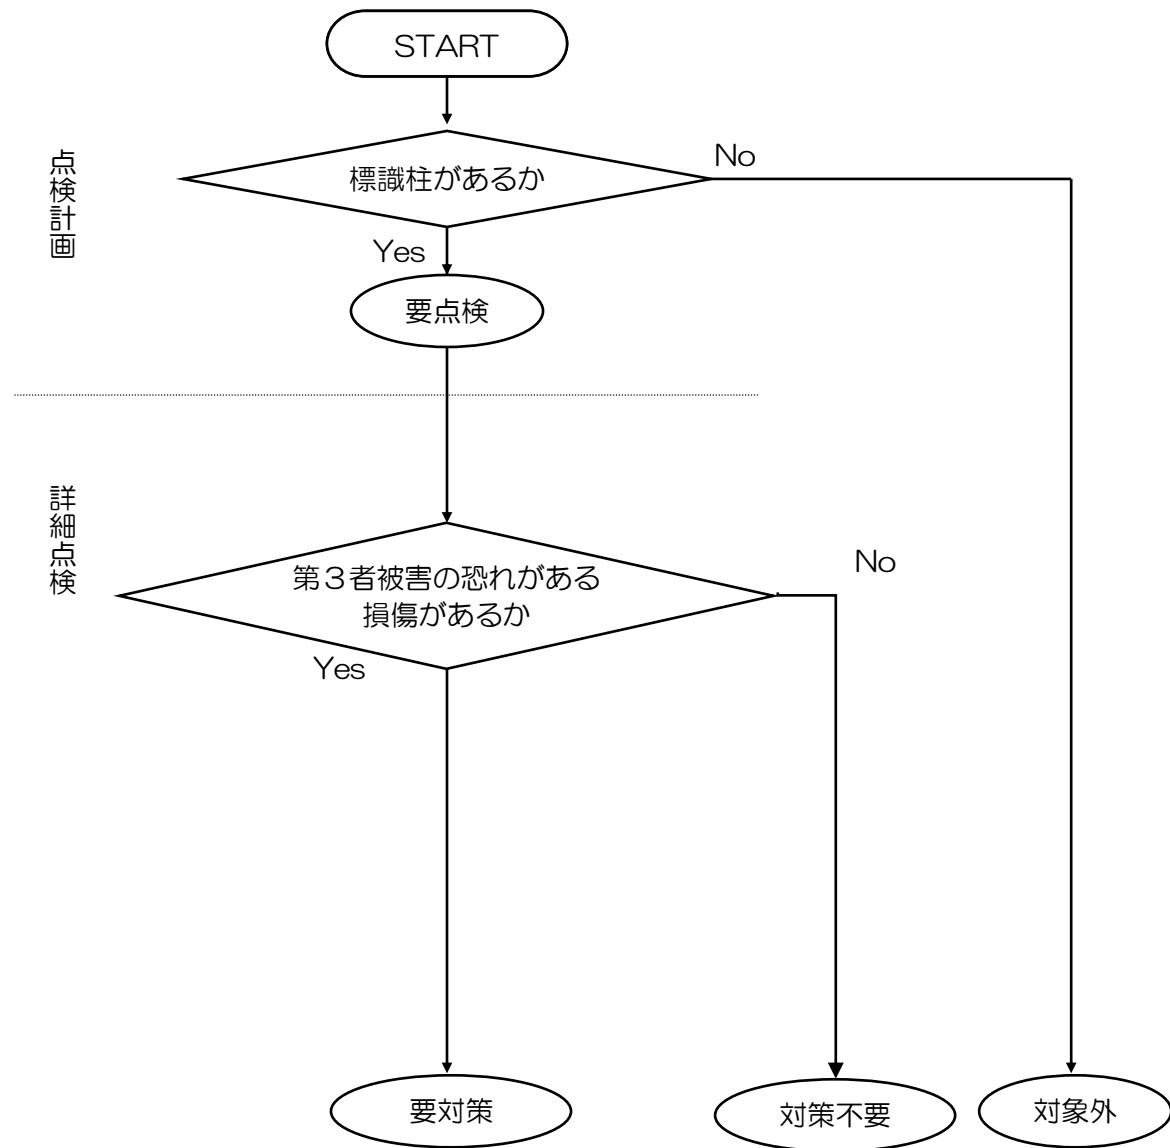
図-10.6 第三者被害抑止調査のフロー（標識柱）

標識柱について、近接目視によりその健全性を確認し、ボルトのゆるみ、基部腐食などにより第3者被害の恐れがある場合は、対策方法について監督職員と協議する。

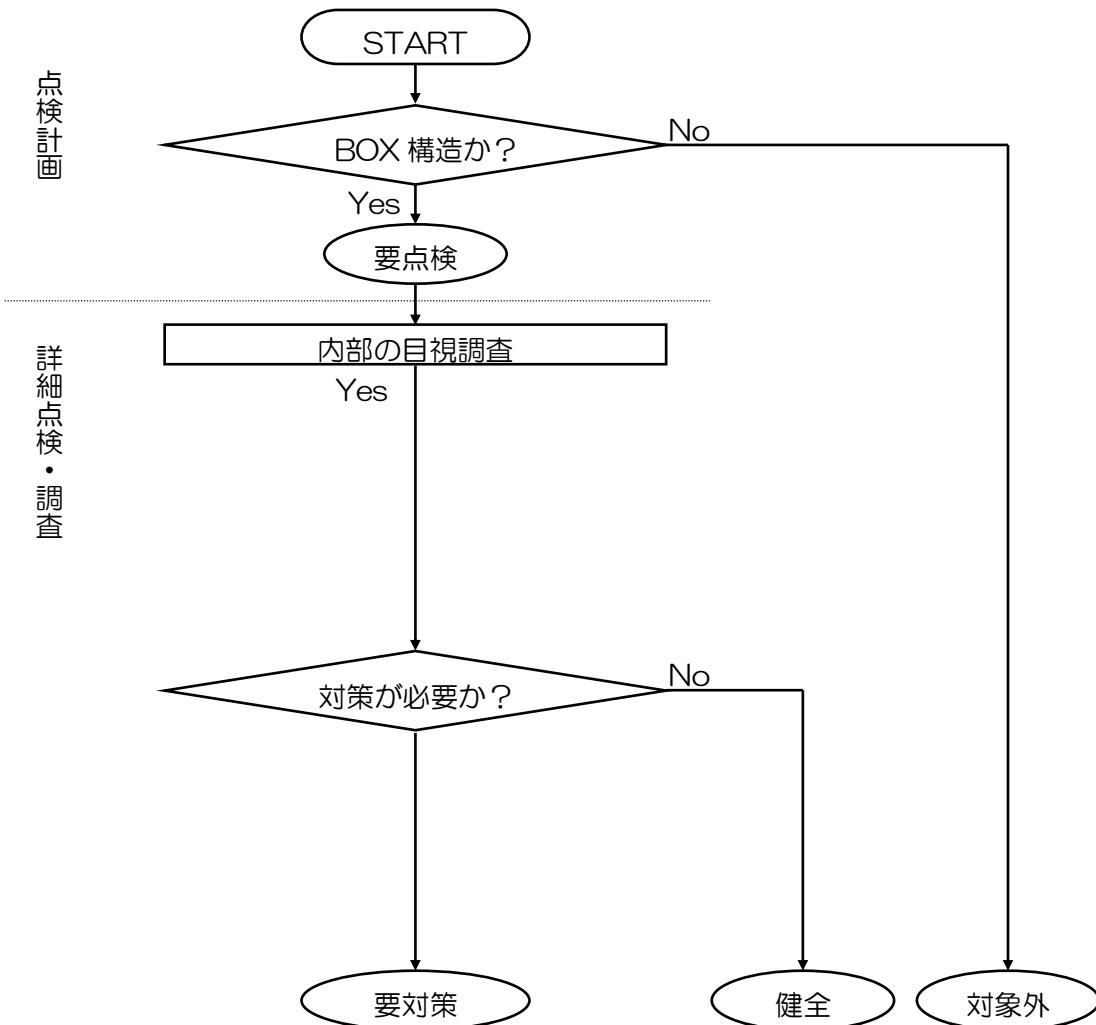
図-11.1 BOX構造内部調査のフロー

詳細調査の方法は外側の点検（詳細点検）と同じとするが、BOX 内部は通常閉塞されていることから必ず事前に内部の状況を確認し、換気、照明、足場等の仮設および安全管理計画を立案するものとする。

点検計画の方法：構造を確認し、BOX構造であれば要調査、なければ対象外とする。

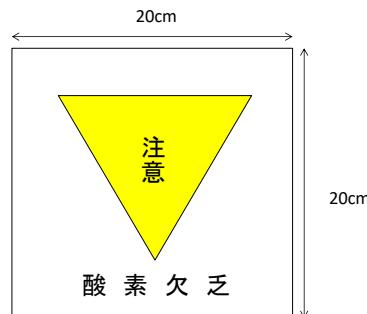
酸素欠乏等危険場所の標識（第1種用）

箱桁内部に進入する際は、マンホールの酸素欠乏等危険場所の標識の貼り付け有無を確認し、標識が無い場合は貼り付けを行うこと。

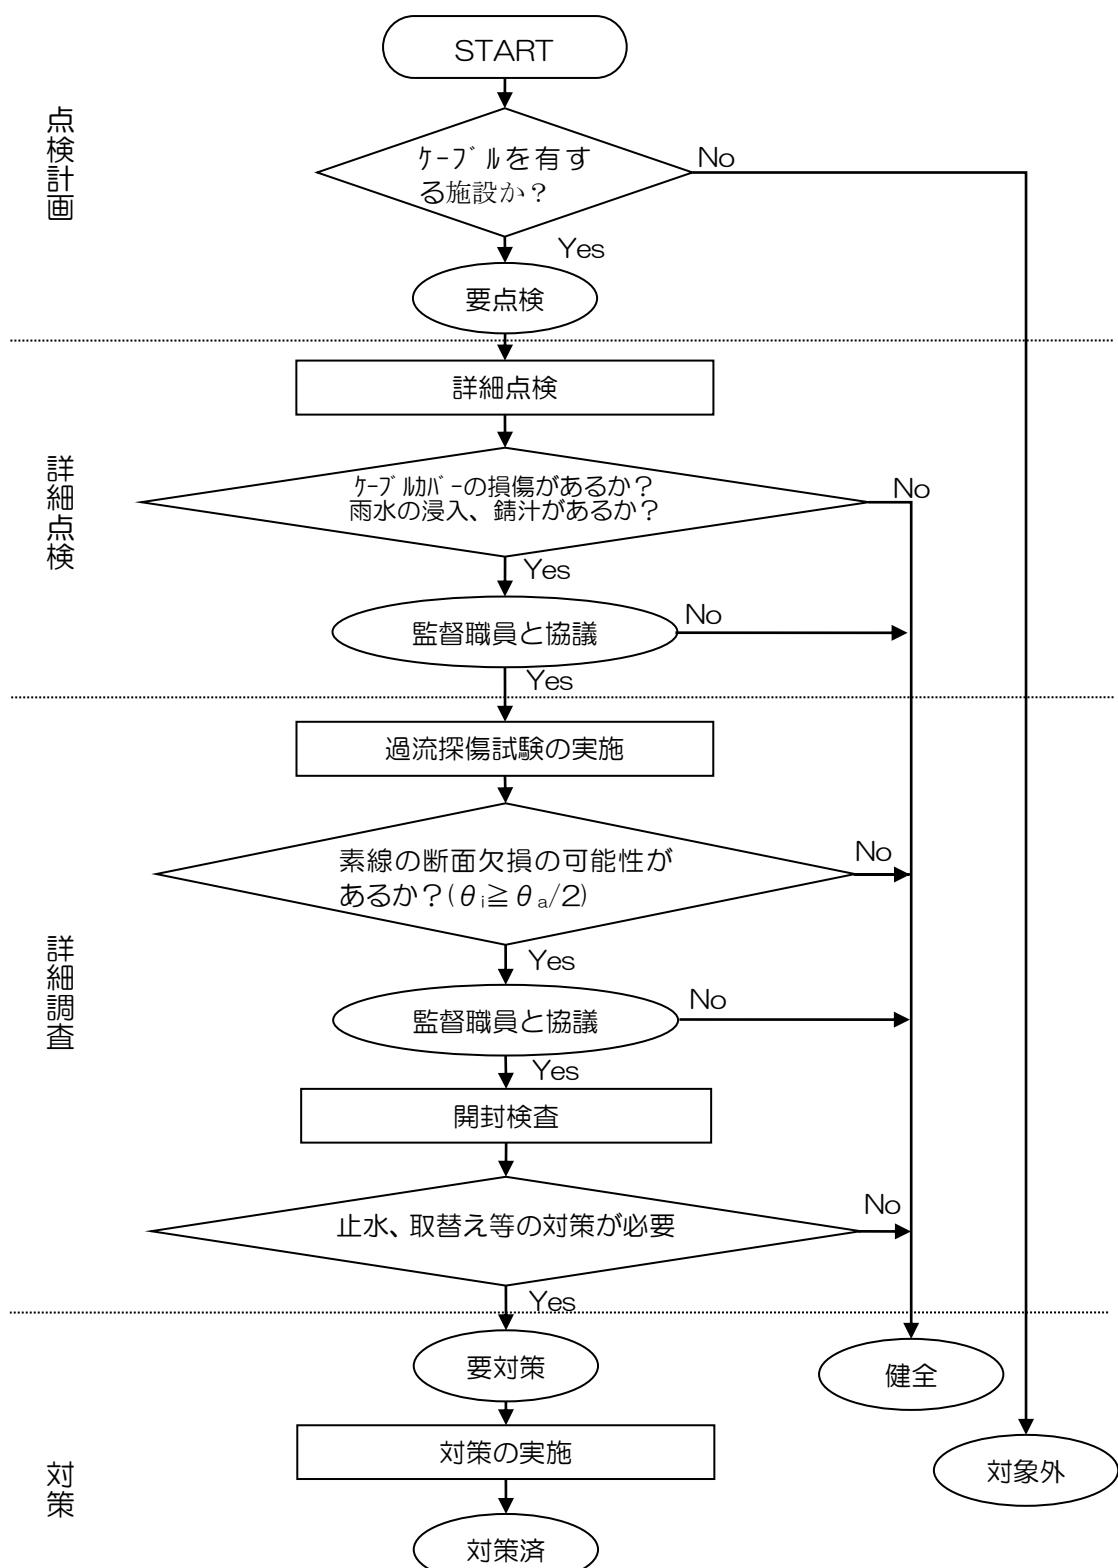
図-12.2 ケーブル腐食調査のフロー

点検計画の方法：ケーブルを有する歩道橋かを確認し、ケーブルを有していれば要調査、なければ対象外とする。

詳細点検の方法：目視によってケーブルカバー、ケーブル定着部、ケーブルバンドなどから錆汁や漏水の有無を確認し、無ければ健全、あれば監督職員と協議の上、要調査対象を選定する。

詳細調査の方法：腐食が懸念されるケーブルを有する歩道橋に対し、全ケーブルの渦流探傷調査を行う。素線の断面欠損が懸念される場合は最大箇所1箇所に対して全磁束法による調査または開封検査を行い腐食量の確認を行う。

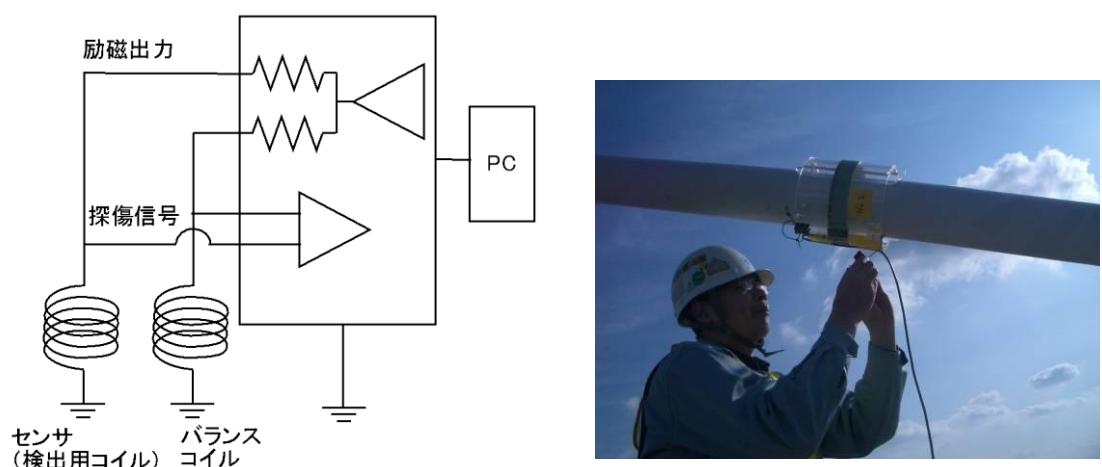
図-12.3 渦流探傷調査用機器構成

- ① 渦流探傷測定機器：(図-12.3参照)
- ② 記録装置：記録装置は、探傷器から得られたデジタル出力を記録するもので、目的に適した方式、性能を持つものとする。
- ③ 発電機：調査に必要な電力が得られる性能を持つものとする。

図-12.3の渦流探傷調査用機器のうち、センサーをケーブルに設置し、ケーブル上端から下端までを移動させて計測する。ケーブル上端が計測困難な場合は相対評価の可能な範囲（最低下端より高さ 10m）は調査を実施すること。

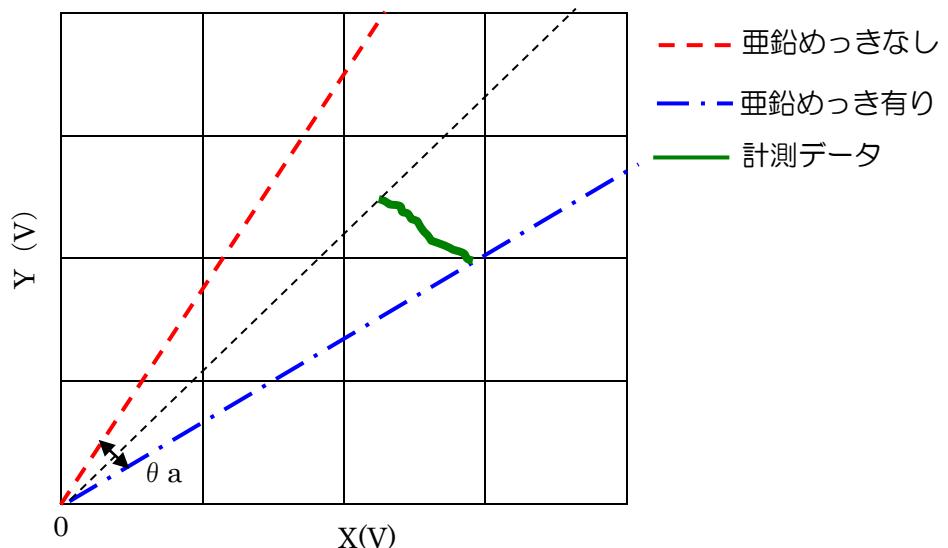
図-12.4 腐食評価基準グラフ

センサーはあらかじめ、亜鉛めっきのある素線とない素線で計測を行い、図 12.4 に示す交流電流を流した場合に計測される電圧の X 成分と Y 成分データによる腐食評価基準グラフを作成する。そのグラフ上に計測データをプロットして腐食の可能性について評価を行う。

腐食の可能性に関しては亜鉛めっきなしのラインと亜鉛めっき有りのラインからなる角度  $\theta_a$  と、亜鉛めっきありのラインと計測データとの最大角度  $\theta_i$  で評価する。

$$\text{評価式: } \theta_i \geq \theta_a / 2 : \text{腐食可能性有り}$$

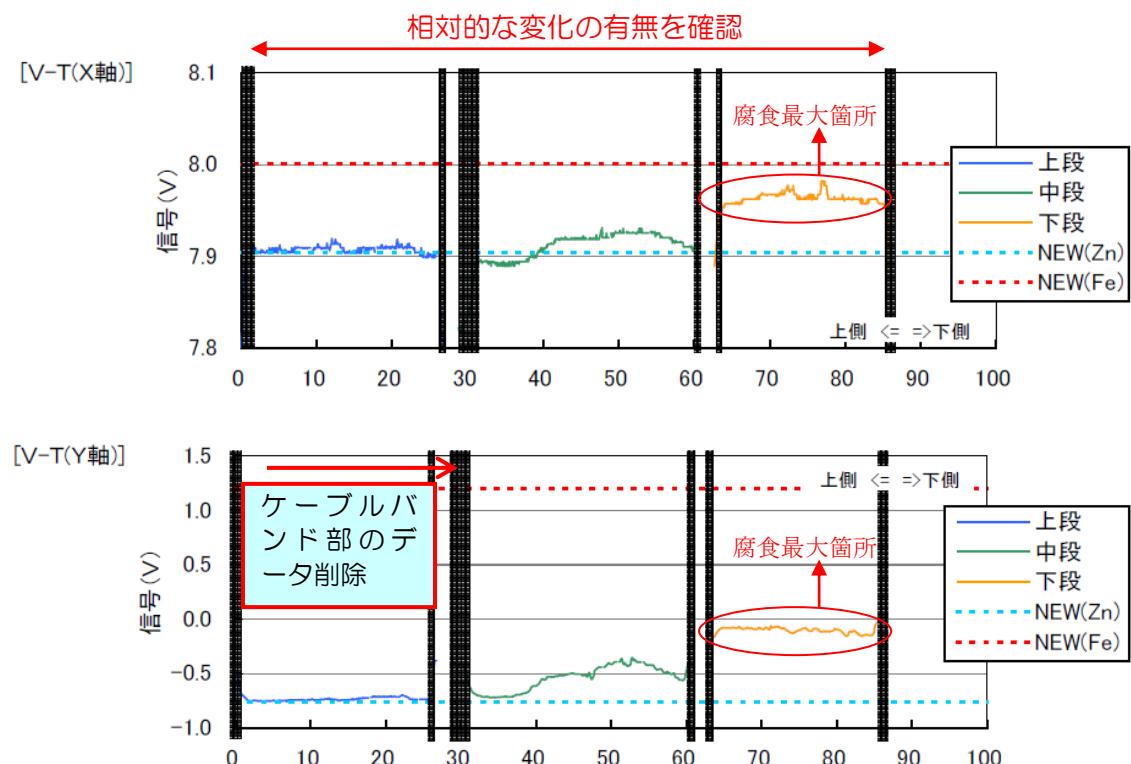
図-12.5 電圧変化グラフ

計測されたデータの相対評価で腐食の可能性及び最大箇所を評価する。図12.5に示す電圧変化グラフを作成し、同一ケーブル内の相対的な変化で最大位置を確認する。最大位置の確認の際には、電圧変化グラフのX軸およびY軸のデータからそれぞれ最大位置を確認し、両軸での最大位置を照合する。なお、素線以外の磁性体の存在がある場合はデータが変化する可能性があるため、それらのデータを除外すること。

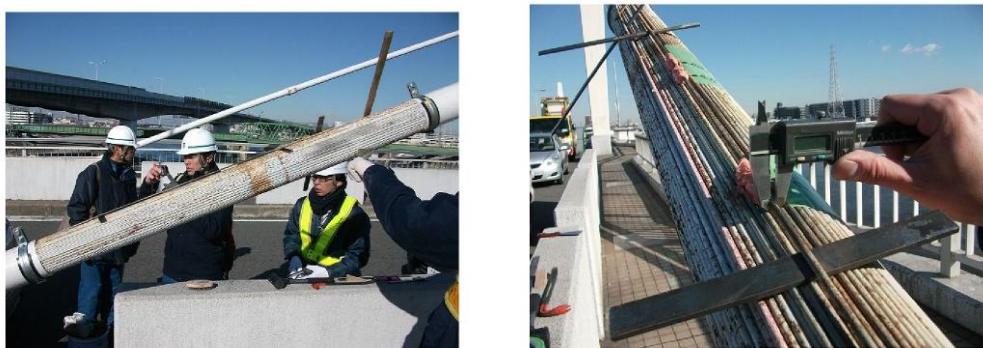
写真 12.2 開封調査状況

開封調査は開封範囲を 1.5m程度とする。開封する際には両端にケーブル止めを設置し、ケーブルカバーが損傷しないよう留意すること。

開封した箇所を写真撮影するとともに、腐食の状態（表層、内部）・腐食範囲・断面欠損の有無（孔食含む）を詳細に目視で確認する。

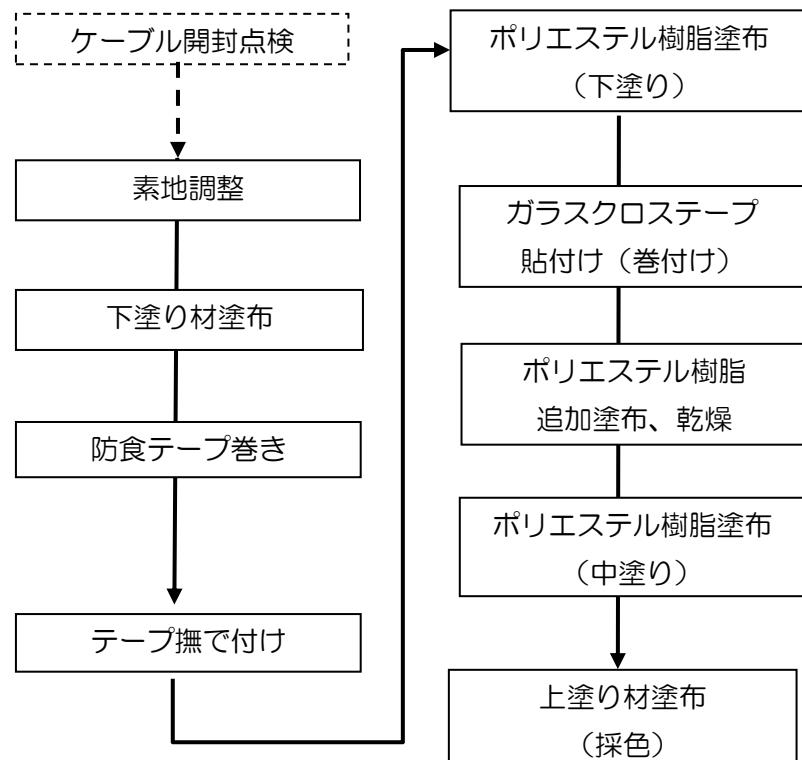
図12.6 ケーブル復旧フロー

酸化重合硬化型防食テープによる防食テープ巻きとその上からFRP補強を行う。

既存FRPカバーとの取合い部はFRPカバーにラップし、雨水等の浸入防止を図る。

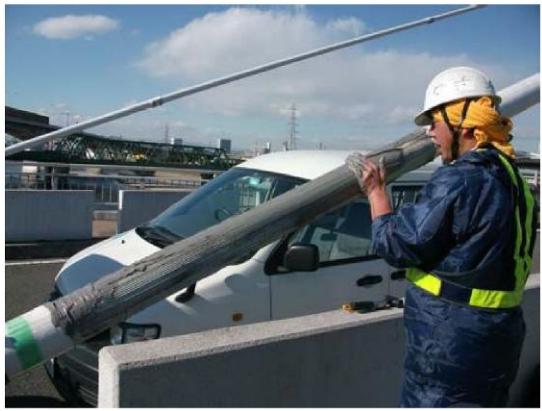
下塗り材塗布

写真12.3 ケーブル復旧状況

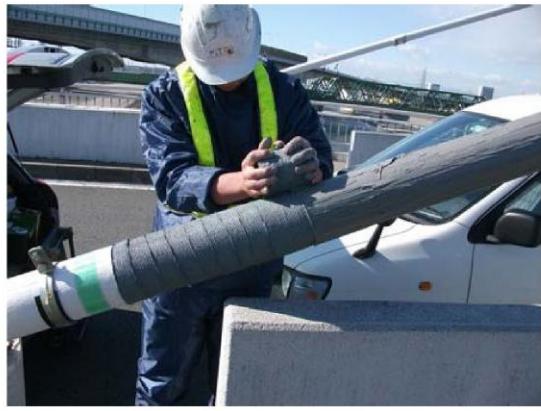
防食テープ巻き付け

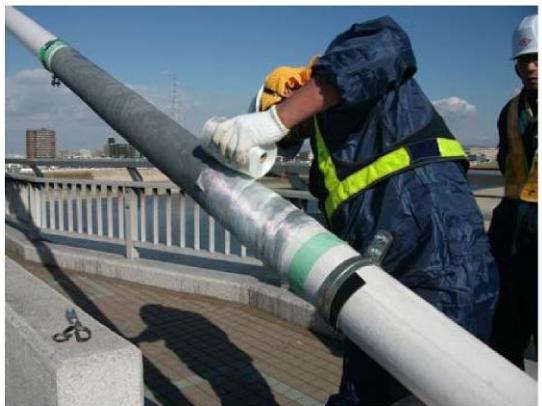
ガラスクロステープ巻き付け

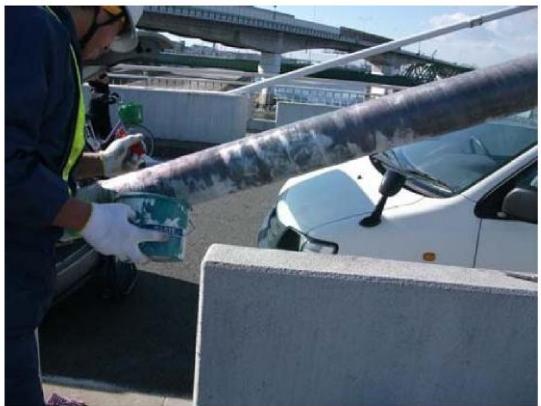
樹脂塗布含浸（F R P 下塗り工程完了）

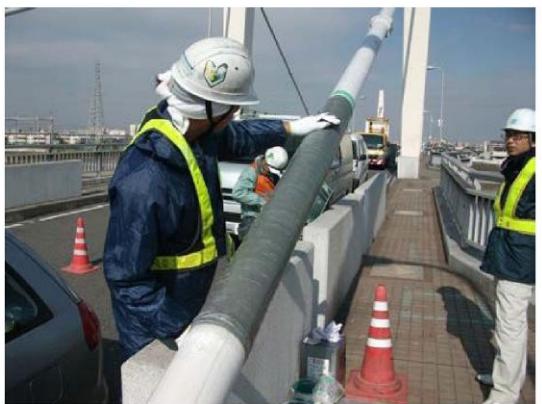
乾燥硬化後ペーパー掛け

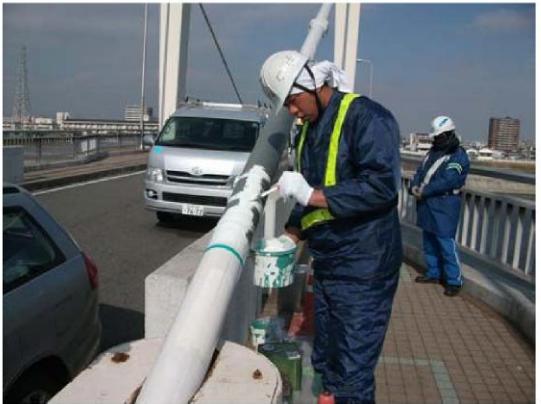
上塗り材塗布（1回目）

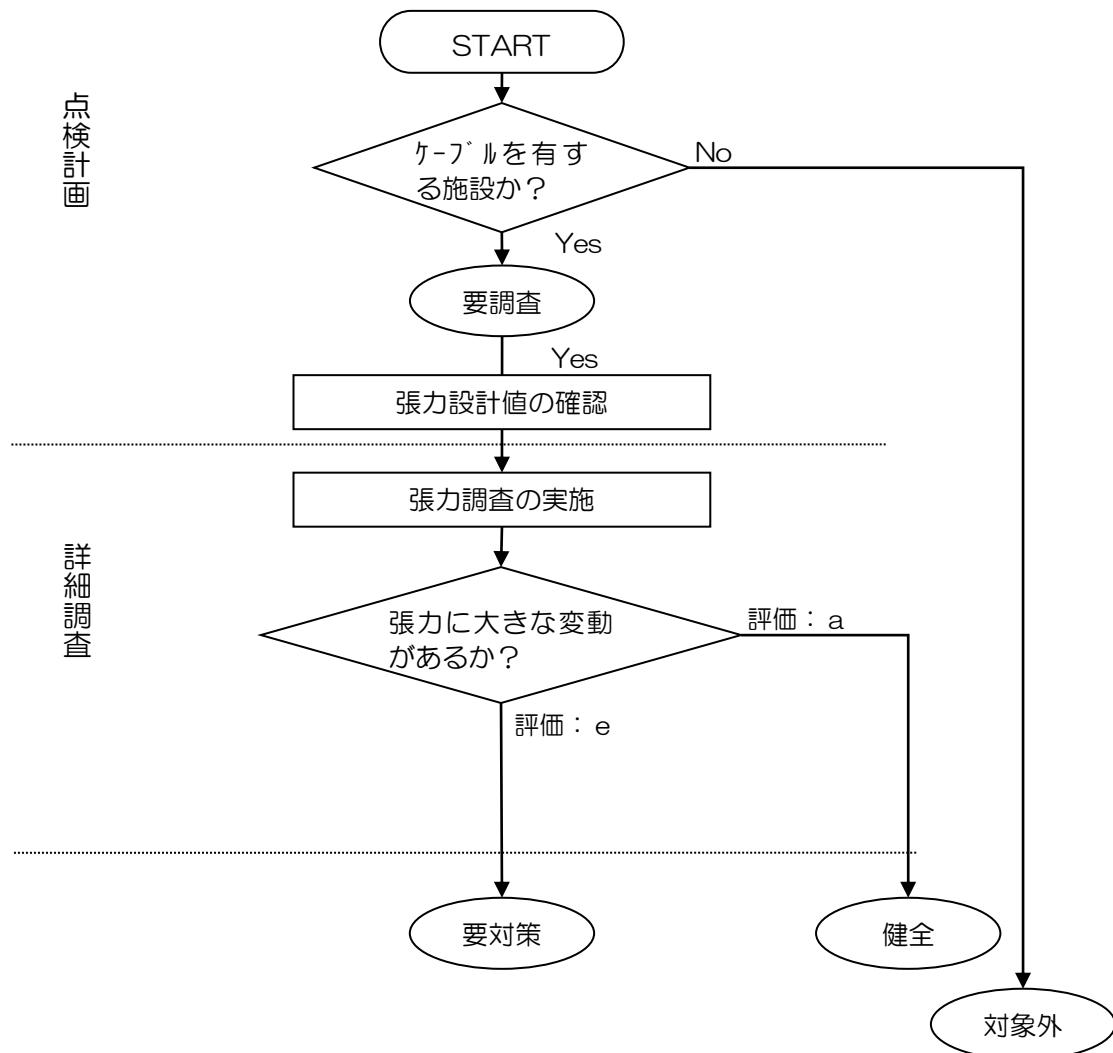
図12.7 ケーブル張力調査フロー

本調査では振動計によりケーブルの振動を計測する。

計測された振動の固有周期より張力を推定する。建設当初から、または、初回計測データとの比較により、張力の変動がないかをモニタリングする。

点検計画の方法：ケーブルを有する歩道橋かを判定し、該当しなければ除外する。

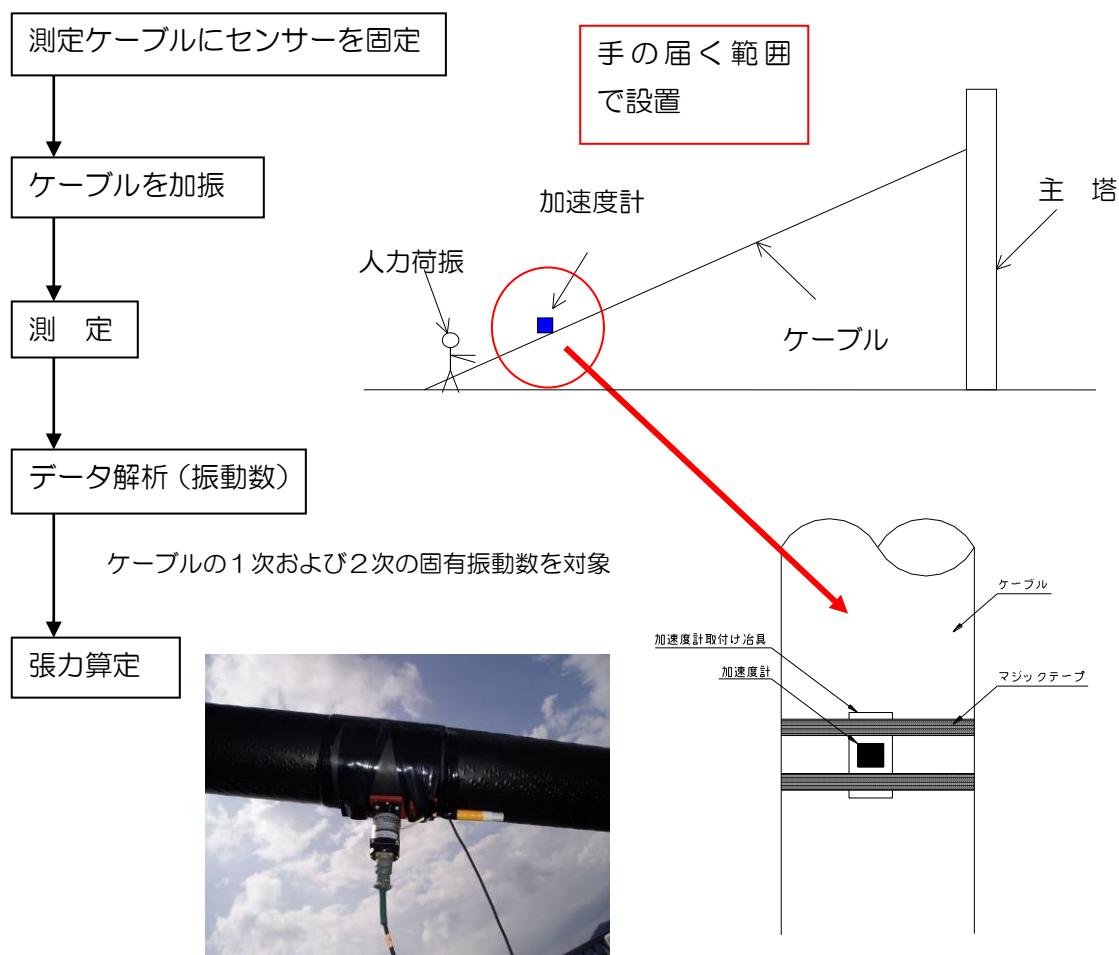
測定ケーブルに加速度計センサーを取り付け、人力による強制加振もしくは風・大型車両などによる常時微動により直接ケーブルの振動特性（固有振動数）を計測する。この固有振動数とケーブルの張力との関係は弦理論で算定できるため、固有振動数を測定し張力を算出するものである。

求められた振動波形から固有値解析を行い、1次または2次モードの振動周波数(Hz)を算定する。算定された振動周波数を以下の式に代入し張力を求める。

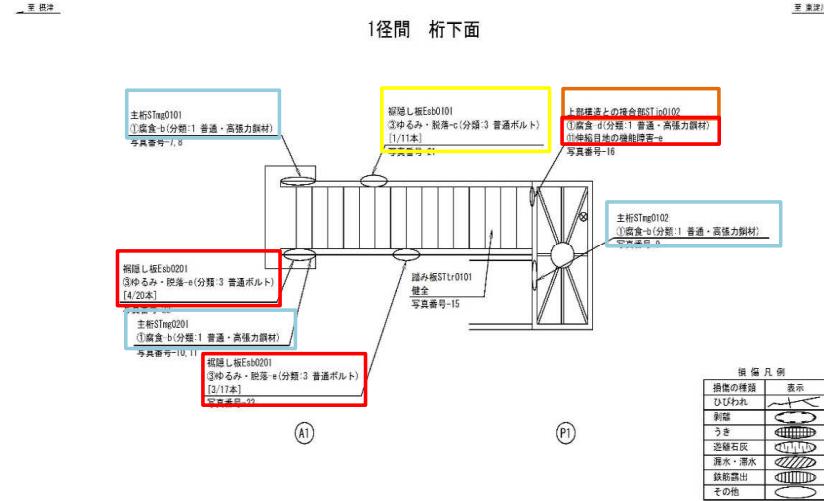
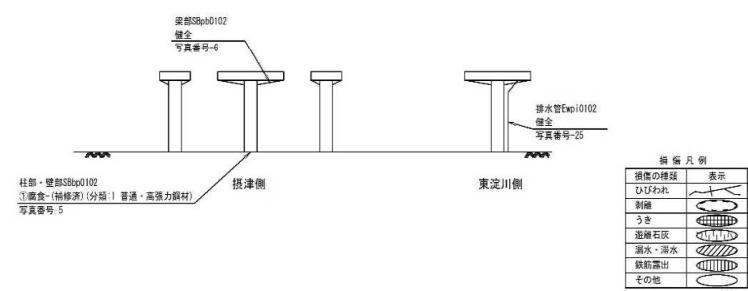
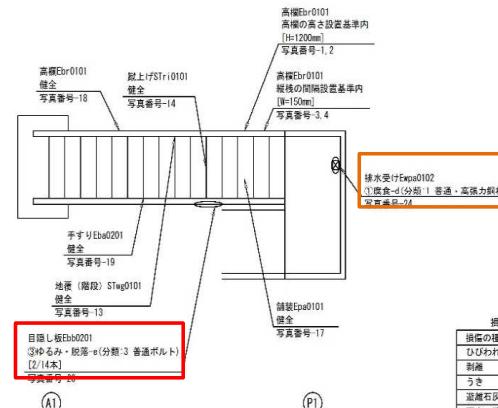
## ②損傷概要図（損傷区分がc, d, eで対策が必要であると考えられる損傷）

1径間 下部工

A1橋台

1径間 橋面

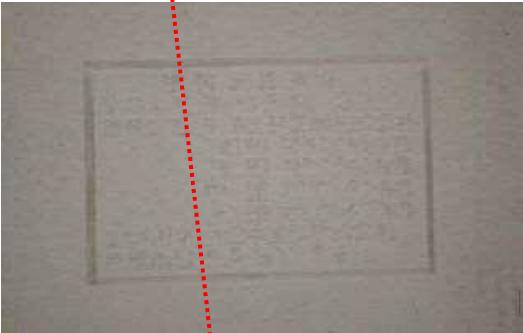
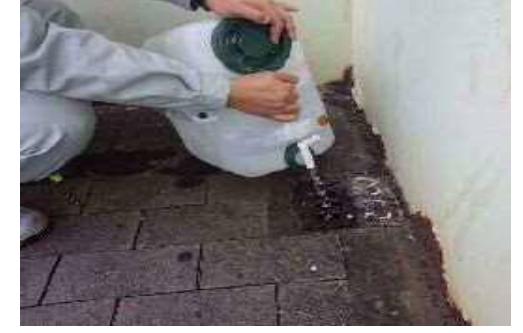
現地状況写真	写真番号	5	撮影年月日	2016/10/16	写真番号	6	撮影年月日	2016/10/16
	径間番号	1	メモ	メモ	径間番号	1	メモ	メモ
	写真説明	P2橋脚	全景写真		写真説明	塗装歴	全景写真

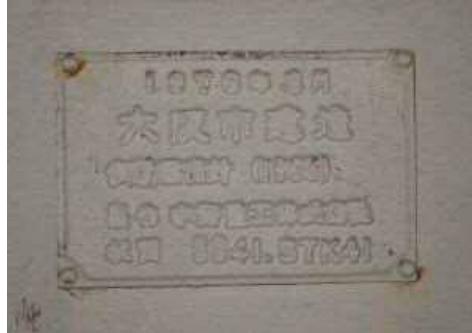
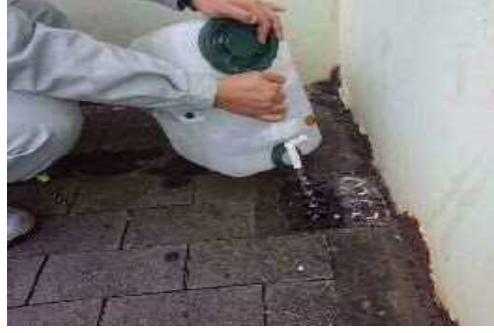
写真番号	7	撮影年月日	2016/10/16	写真番号	8	撮影年月日	2016/10/16
	径間番号	1	メモ	メモ	径間番号	1	メモ	メモ
	写真説明	橋歴板	全景写真		写真説明	通水確認状況	結果-異常なし

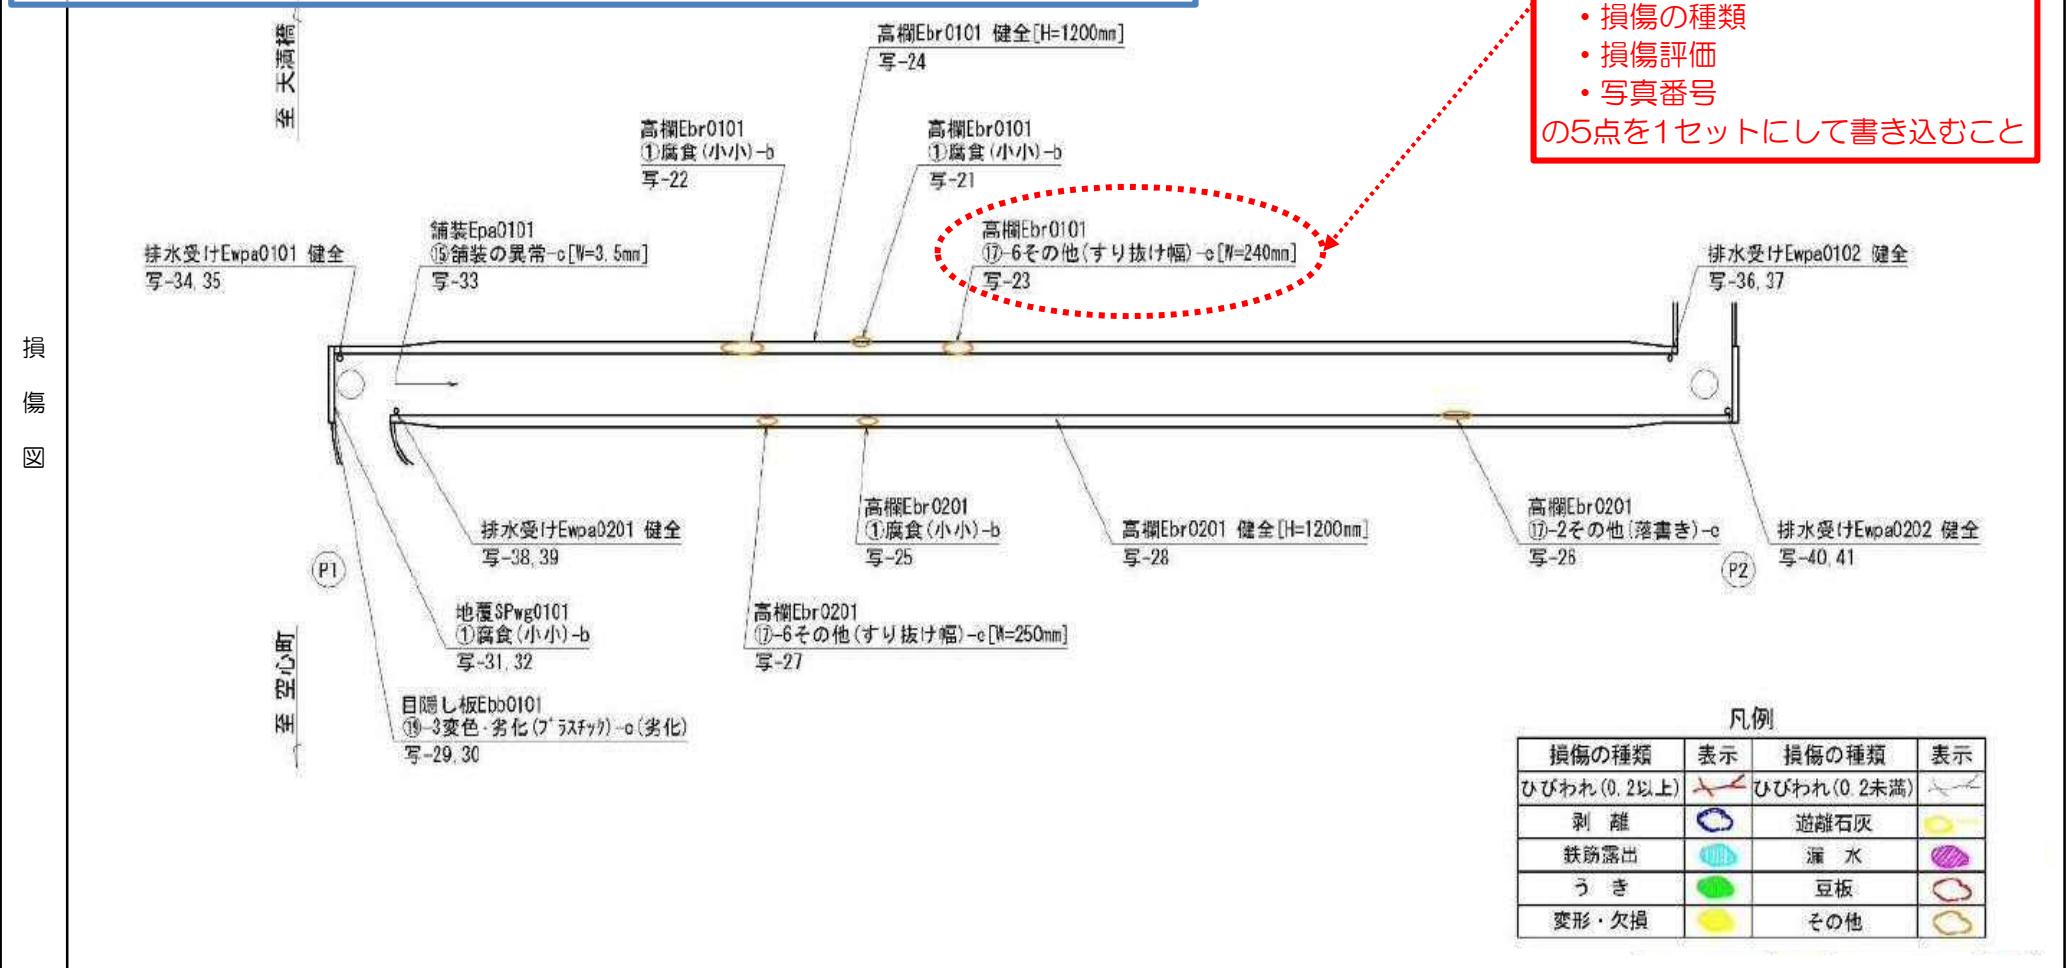
- 損傷図に記載する場合は、必ず損傷写真が貼付されていること。  
BR-1 損傷図 橋面
- あまりにも細かくなり、煩雑化する場合は、同一損傷で括って、複数の写真番号を貼付するなど工夫すること。

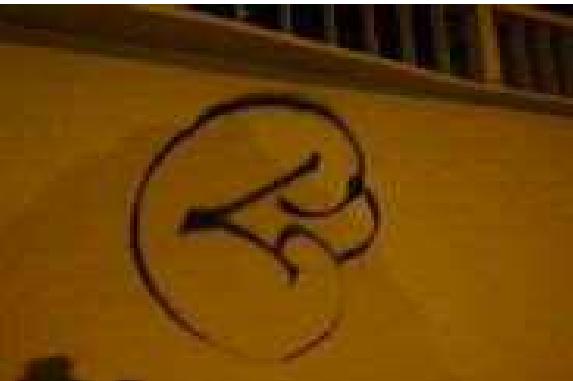
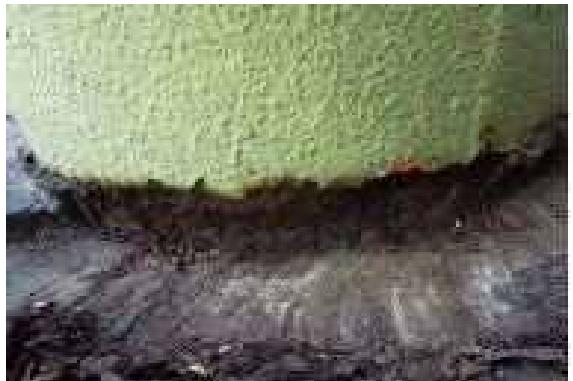
損傷写真	写真番号	1	径間番号	1	撮影年月日	2016/10/16	写真番号	2	径間番号	2	撮影年月日	2016/10/16	・引きとアッップで写真を分けるときには、必ず、連番で写真番号を付すこと。
	部材名	主桁	要素番号	0103	×	モ	部材名	橋脚	要素番号	0102	×	七	
	損傷の種類	その他	損傷程度	e	分類6(落書き)	m	損傷の種類	腐食	損傷程度	e	e iii	前回(H25)点検結果 腐食-△ 写真-13

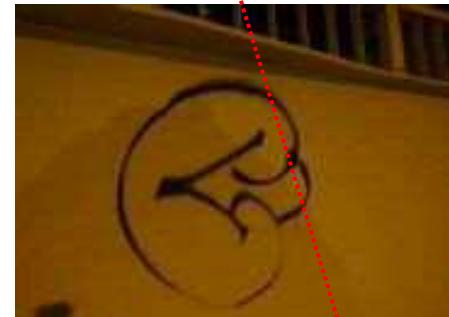
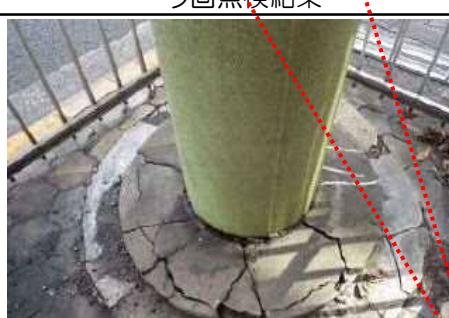
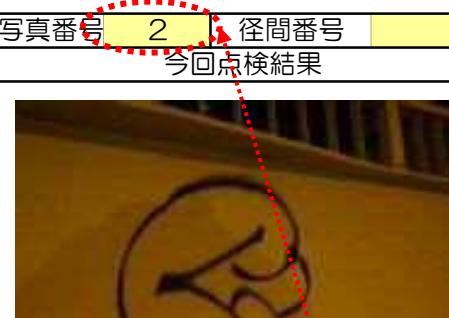
部材名			部材名		部材名	
橋脚			橋脚		橋脚	
部材番号		102	部材番号	102	部材番号	
損傷の種類		⑤ひび割れ・漏水・遊離石灰	損傷の種類	⑤ひび割れ・漏水・遊離石灰	損傷の種類	
損傷度評価		e	損傷度評価	e	損傷度評価	
メモ			メモ		メモ	
					e iii

損傷の種類	考えられる原因
⑤ひび割れ・漏水・遊離石灰	ひび割れの放置により橋脚地際部の腐食が発生

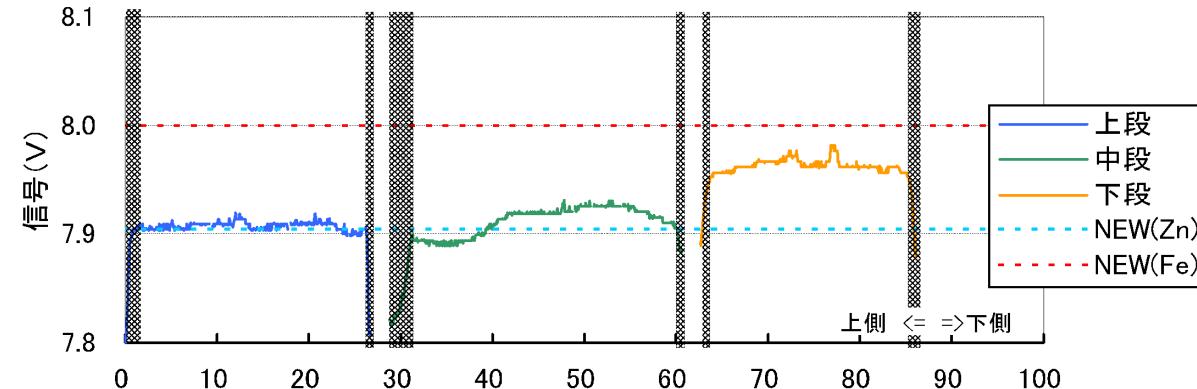
[V-T(X軸)]

電圧変化グラフ

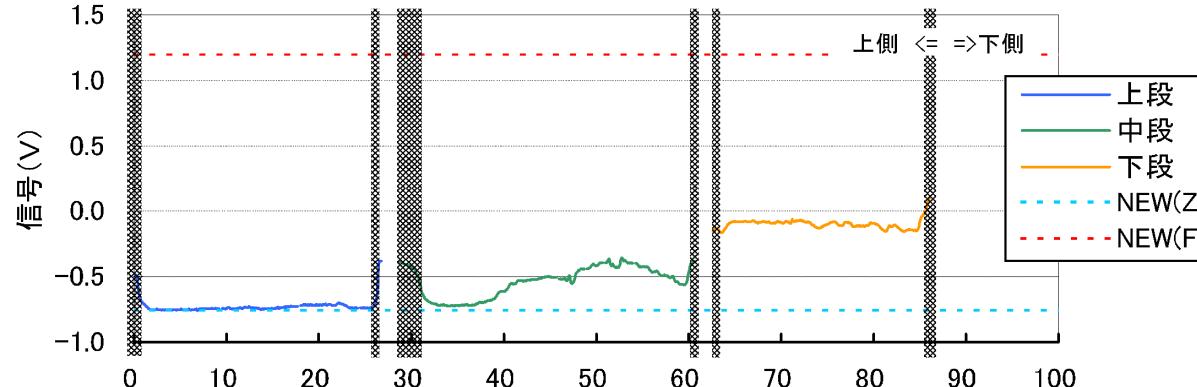
ケーブル詳細調査 腐食調査（過流探傷法2／2）

[V-T(Y軸)]

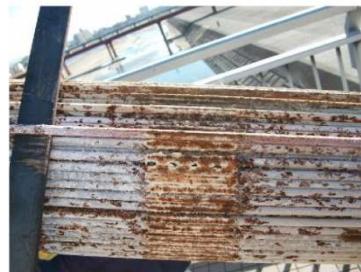
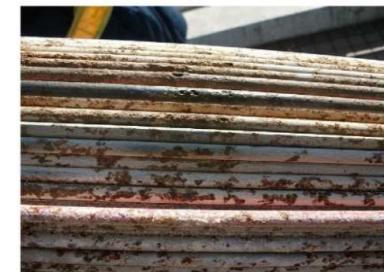
調査概要	
------	--

## ケーブル詳細調査 腐食調査（開封調査）

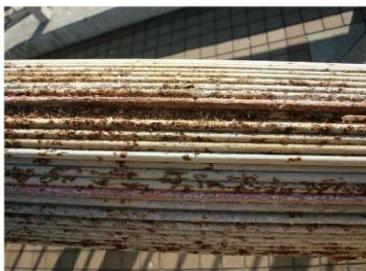
上面 素線間に溝あり ケレン前

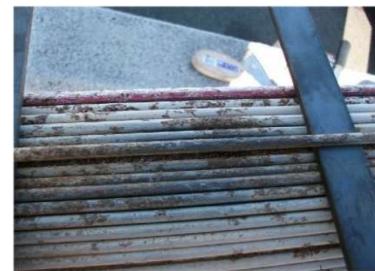
錆が目立つ箇所

ポリエチレンシートを固定していた箇所

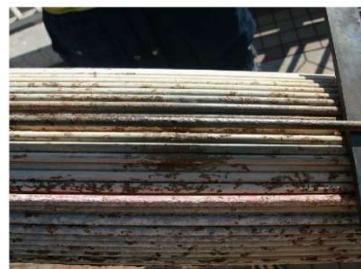
孔食あり (ケレン後)

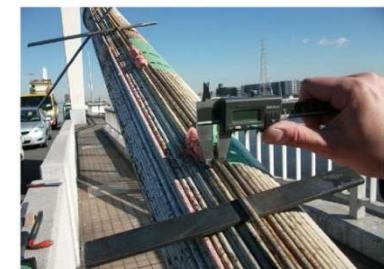
素線径計測

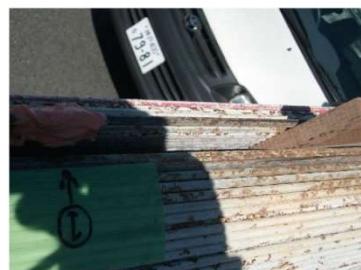
内層素線確認 (上面ケビ割り)
