## 2-2 步道橋

## 目 次 (歩道橋)

## 1. 適用範囲

本編は、大阪市建設局が管理する歩道橋の詳細点検・詳細調査に適用する。

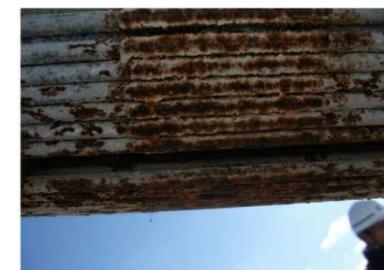
内層素線確認 (下面ケビ割り)

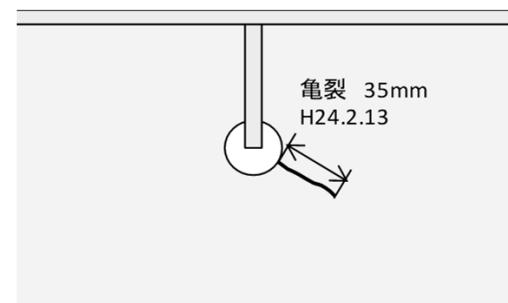
調査結果						探傷試験スケッチ図	
検査		結果					備考
目視 検査	塗膜われ	無	無	無	無	有	
	局所錆	無	無	無	無	有	
渦流探傷試験（有・無）	無	無	無	無	有		
磁粉探傷試験（mm）					35		
判定	×						
評価

※1 疲労亀裂は、亀裂の大きさと先端を図示する。

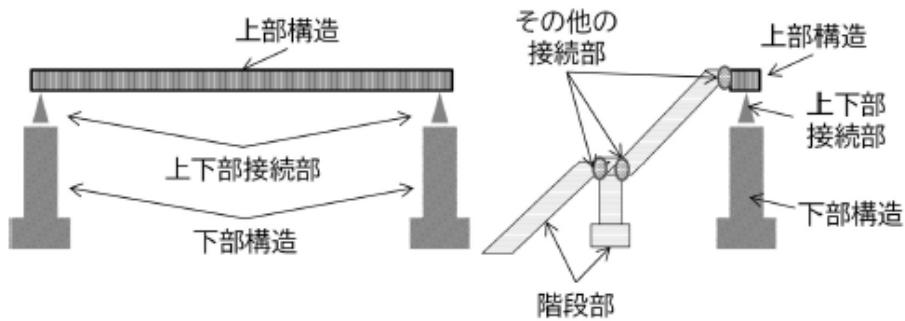
#### 4. 構成要素の構成の例

主な構造形式に対する異なる役割を担う構造部分である、上部構造、下部構造、上下部接続部、階段部、その他の接続部の一般的な捉え方の例を示す。
