## 2-5 擁壁（案）

※本章は、大阪市建設局が管理する道路擁壁の詳細点検（中間点検を含む）及び詳細調査を試験的に実施するために定めた要領である。

本編は、大阪市建設局が管理する道路擁壁の詳細点検（中間点検を含む）に適用する。

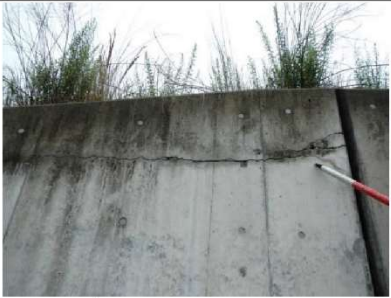
| 壁面の変状 | | |
| | 理由 | コンクリート擁壁の天端付近に水平方向の亀裂が見られ、ひび割れ補修が必要である。 |

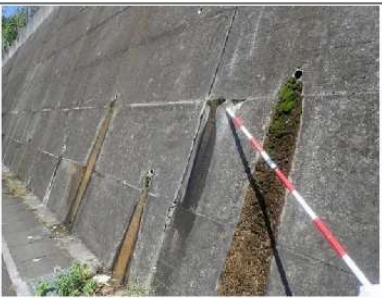
| 排水施設の変状、漏水 | | |
| | 理由 | 打ち継ぎ目からのしみだし及び遊離石灰が見られ、止水等の対策が必要である。 |

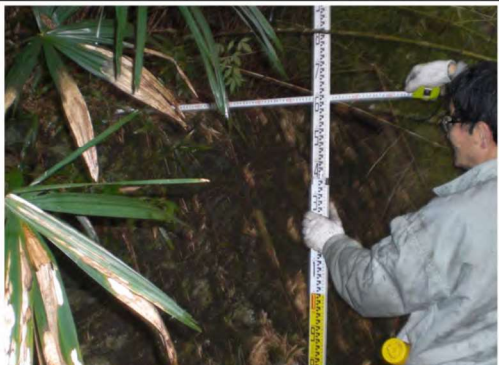
表資 3-4 破損状況(1)

| 傾斜 | 判定区分:A | はらみ出し | 判定区分:A |
| 備考:前面に傾斜が確認される | | 備考:ブロック積み中間部にはらみ出しが確認される | |

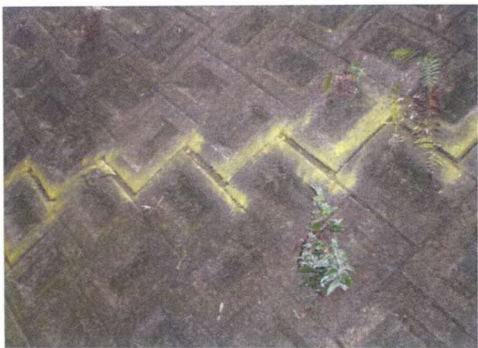
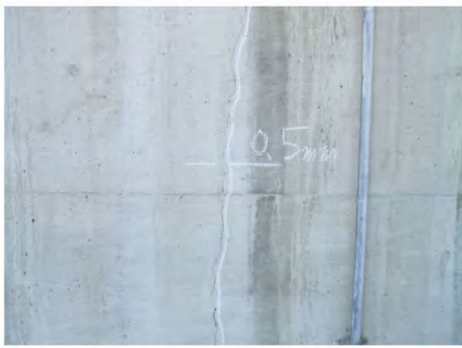
表資 3-7 破損状況

| 水平方向ひび割れ | 判定区分:A | 縦断方向ひび割れ | 判定区分:A |
| 備考:約20mmのひび割れが見られる | | 備考:約0.5mmのひび割れが見られる | |

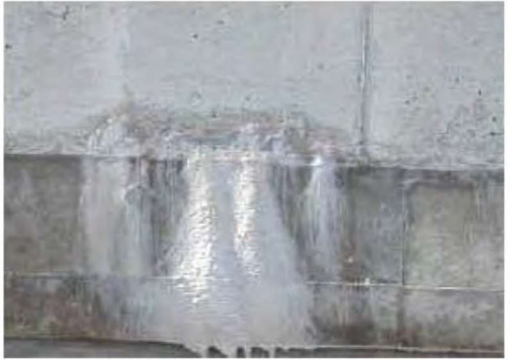
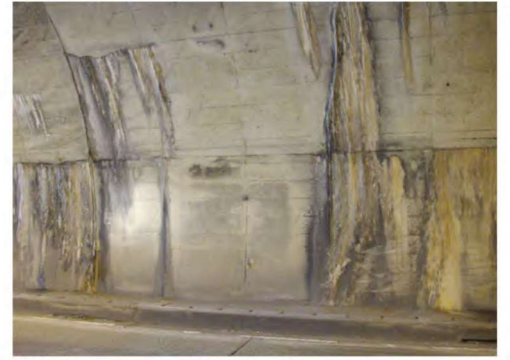
表資 3-11 破損状況

| 遊離石灰 | 判定区分:B | 遊離石灰 | 判定区分:B |
| 備考: 遊離石灰あとは認められるが、錆汁等は見られない | | 備考: ひび割れから漏水や遊離石灰が認められるが、錆汁は見られない | |

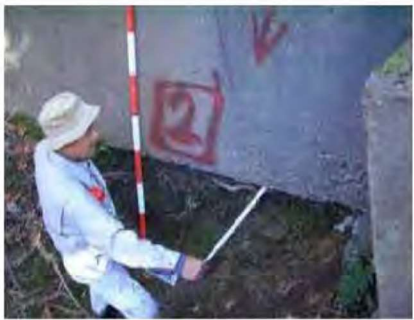
表資 3-13 破損状況

| 洗掘 | 判定区分:A | 洗掘 | 判定区分:A |
| 備考:基礎部分が露出している | | 備考:基礎部分が露出している | |

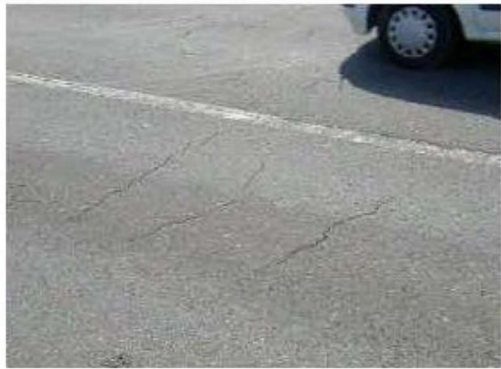
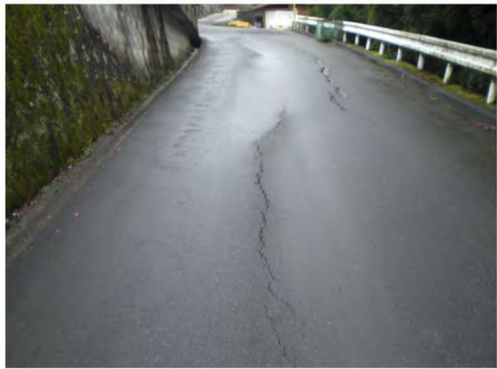
表資 3-19 破損状況

| 舗装ひび割れ | 判定区分:B | 舗装ひび割れ | 判定区分:B |
| 備考:横断方向に点在している | | 備考:ひび割れが縦断方向に発生している | |

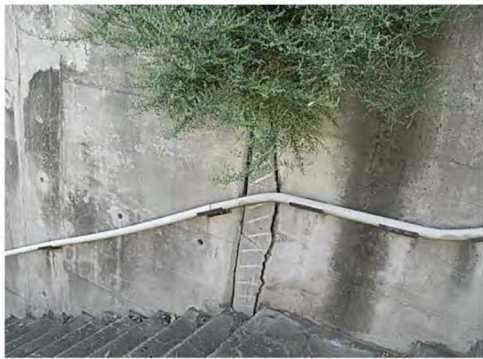
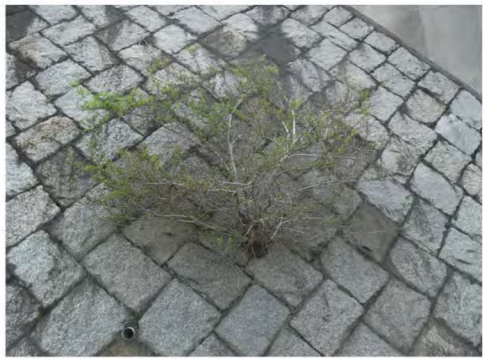
表資 3-21 破損状況

| 植生活着 | 判定区分:A | 植生活着 | 判定区分:S |
| 備考:植生活着による、目地部のひび割れ | | 備考:植生は認められるが、壁体に影響は見られない | |
