## 大阪港BCP事前対策項目

### 被災点検項目の設定について

# 災害時の港湾施設の利用可否判断について（全国的な動き）

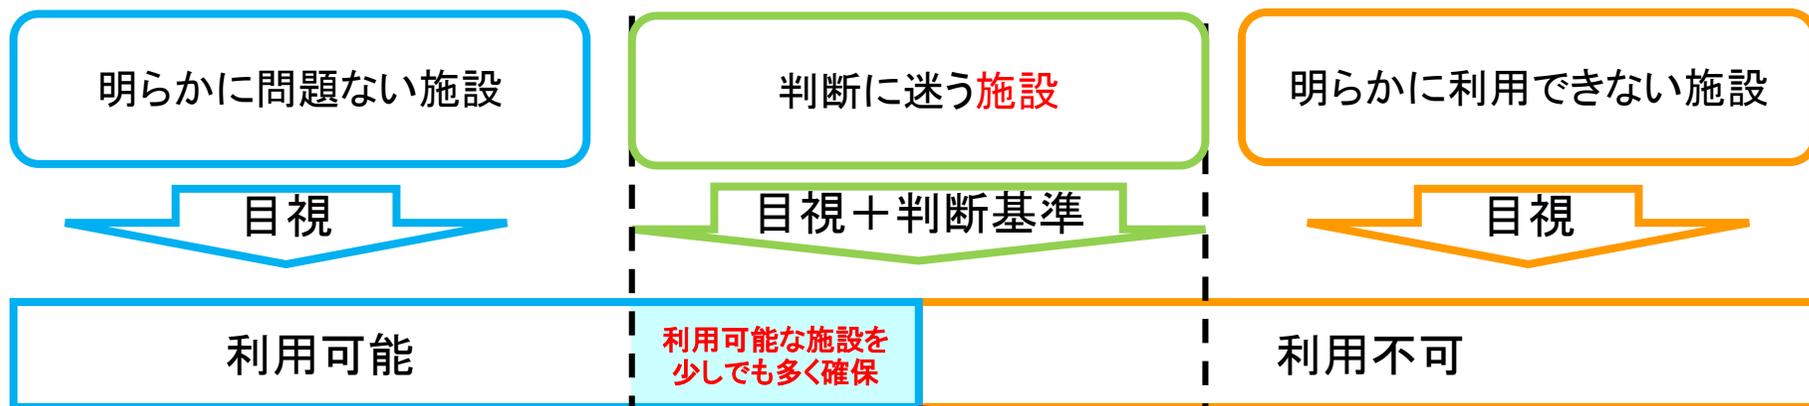
## 利用可否判断の基準

速やかな判断を行うため岸壁の残留水平変位等で使用可否を判定する簡易手法を用いる。そのため地震前の岸壁法線の位置を把握しておく。背後の荷さばき地に既知点を設置し、地震前の岸壁法線迄の距離を把握、地震後の距離測定で水平変位を把握する。

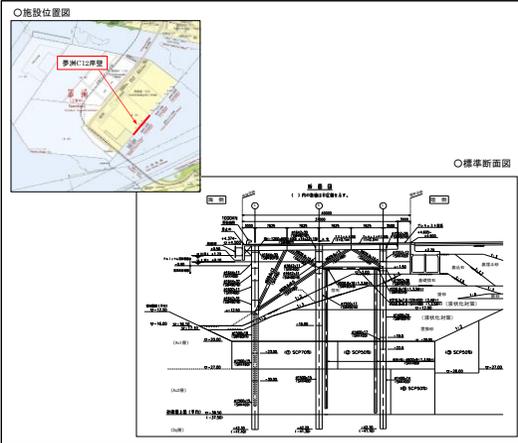
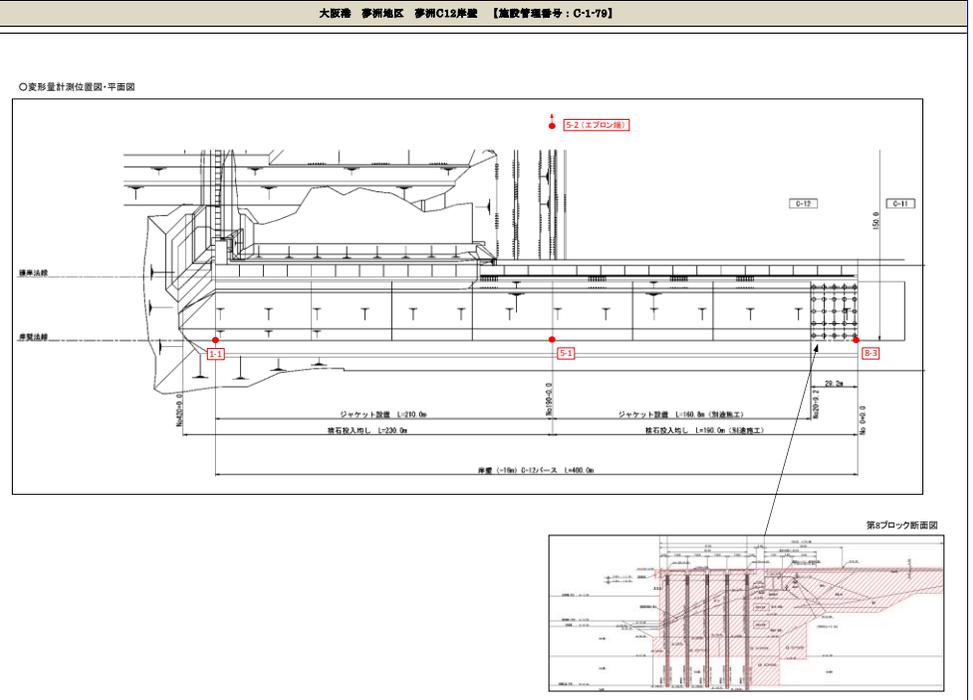
## ■大阪港における水深7.5m以上の係留施設（62施設）について点検個票を作成

大阪港 夢洲地区 夢洲C13岸壁 【施設管理番号: C-1-79】				
調査年月日・時刻		調査担当者		
使用可否判定年月日		判定責任者		
【現地被災状況】				
調査項目	調査時の特記欄	使用可否の判定		
アクセスルート	有・無	残損の変形率(dH)		
がれき等	有・無			
段差の有無 (凹凸変位量)	有( cm程度)・無	残損の水平変位(d)		
岸壁法橋の出入り	有( cm程度)・無	m		
海側への傾斜角	有( °程度)・無	海側面から天端までの高さ(H)		
上部工	ひび割れ/損傷/欠損 鉄筋露出/剥離	20.6 m		
下部工(ジャケット)	たわみ/亀裂 /振動/開孔	判定基準 残損の変形率(dH) 0.05以下		
エプロン	ひび割れ/損傷/欠損 /土砂流出 幅150m			
護舷(PC版)	ひび割れ/損傷/欠損 鉄筋露出/剥離	被災程度(参考)		
防波材	損傷/変形/欠損 21基			
係船柱	損傷/変形/欠損 100x11基, 200x22基	被災程度の判定基準(参考)		
はしご	損傷/変形/欠損 ゴム製 2基	○ 無被災		
車止め・安全柵	損傷/変形/欠損 重量は約115kg	Ⅰ 本体に異常はないが、付属工に 損傷の変形が認められる		
背後の状況	堆砂の有無	Ⅱ 本体にかなりの変形が起こっ ている		
水深・泊地の状況	漂流物や沈没物 等 2個	Ⅲ 船は停めているが、本体構造に 損傷が起こっている		
写真は撮影したか	有・無	IV 全壊して形を留めていない		
【現地計測結果】				
計測位置	被災前計測値	被災後計測値	計測変形量(m)	被災変形量(m)
1-1	X座標		水平	水平
	Y座標			
5-1	Z座標		鉛直	鉛直
	X座標		水平	水平
5-2	Y座標			
	Z座標		鉛直	鉛直
8-3	X座標		水平	水平
	Y座標			
背後との差 (5-1)・(5-2)	X座標		水平	水平
	Y座標		鉛直	鉛直

【施設種元】			
構造形式1	橋形式(ジャケット式橋構)	構造形式2	重力式(土留工)
天端高	+4.5m	計画水深	-16.0m
バース長	400m	スパン数	8
建造年	2010年	SOLAS	有
対象船舶	138,000GT級コンテナ船

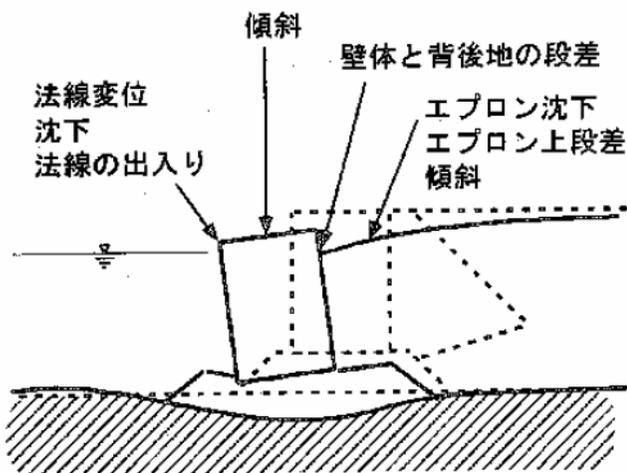
# 重力式係留施設の許容被害程度基準の目安

許容被害程度		被害程度 I	被害程度 II	被害程度 III	被害程度 IV
壁体本体	法線変形率 (d/H) *	1.5%未満**	1.5～5%	5～10%	10%以上
	海側への残留傾斜角	3° 未満	3～5°	5～8°	8° 以上
エプロン	エプロン上の段差	0.03～0.1m未満	N/A***	N/A	N/A
	エプロン背後地間の段差	0.3～0.7m未満	N/A	N/A	N/A
	海側への傾斜	2～3° 未満	N/A	N/A	N/A

\* d: 壁体天端の残留水平変位 ; H: 重力式壁体の高さ

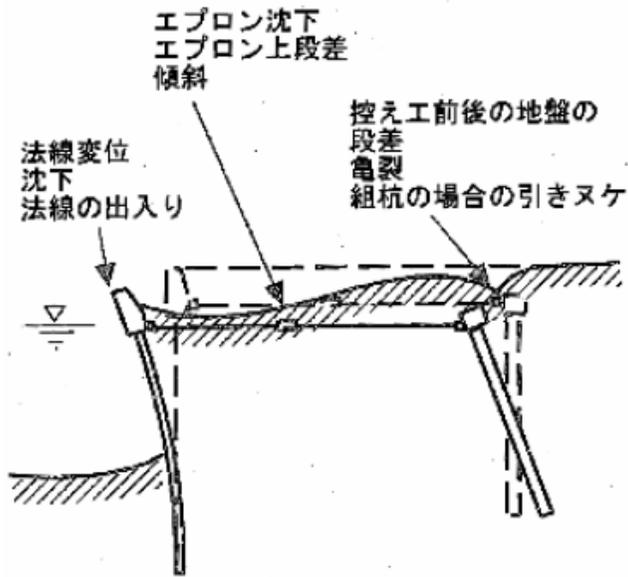
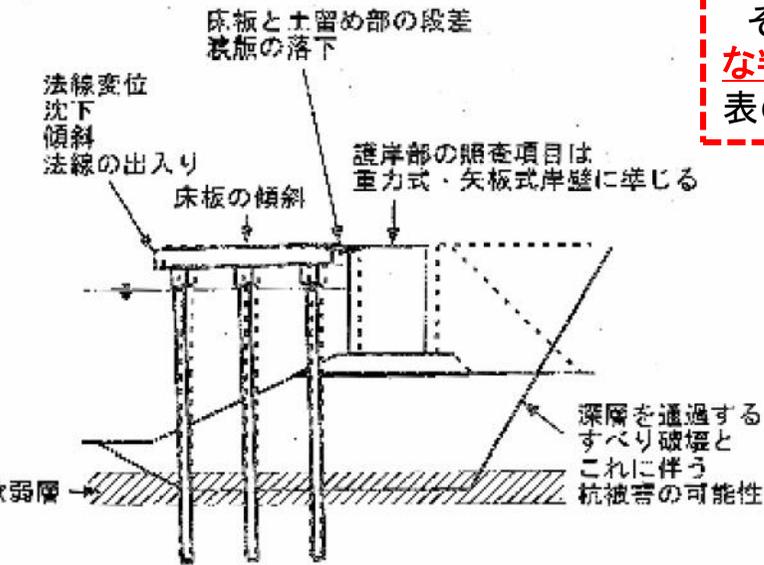
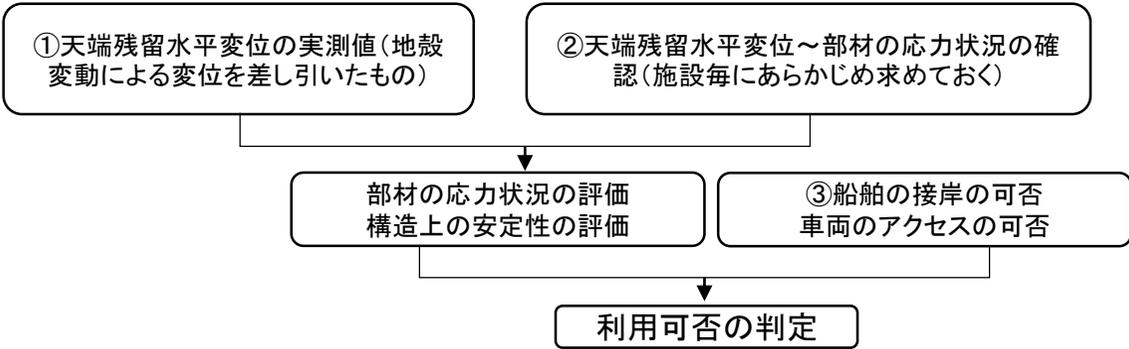
図 矢板式係船岸・棧橋など鋼部材を含む係留施設の利用可否の判定手順(港湾の施設の技術上の基準・同解説(H.30)から)

矢板・棧橋など鋼部材を含む係留施設の利用可否判断においては、部材の応力状態を必ず確認する。その際、各施設の構造や地盤条件などの個別性の影響が大きいので、上図の「港湾の施設の技術上の基準・同解説(H.30)」の流れで、施設の個別性を考慮して利用可否判断をする。  
 その上で、**個別の施設に関する情報の集積が進むまでの間、当面の簡易的な判断基準が必要**ということであれば、国総研資料No.310等に基づいて、下表の判断基準を用いる。

矢板式係留施設、栈橋式係留施設について、表に示した使用可否判定基準は「暫定基準」。矢板式係留施設、栈橋式係留施設は、危険側の判断となる恐れが高いため、二次調査で以下の調査等及び振動解析を行った上で、最終的な使用可否判定を行うこととする。

- 矢板式係留施設：矢板部材の潜水調査  
「矢板の致命的な変状（矢板の破断や継ぎ手部の開きなど）の調査」
- 栈橋式係留施設：栈橋上部工（下面部）の目視調査  
「コンクリートのひび割れ・剥離の有無、杭頭部における鋼管杭の局部座屈」

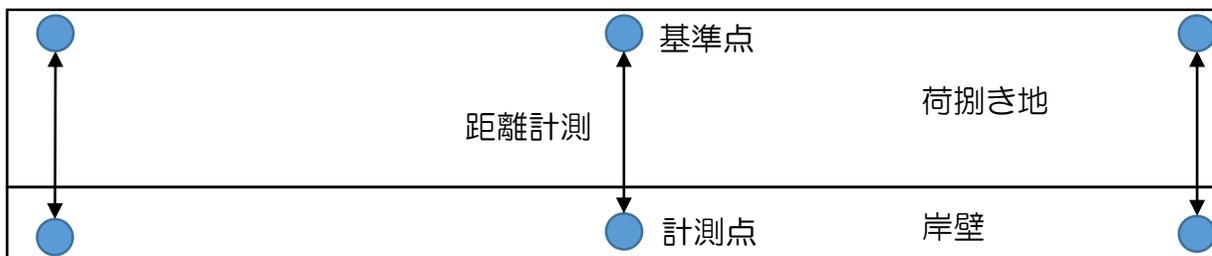
■計測方法 レーザー距離計を用いた簡易計測により変位量を算出。

- 1 岸壁上に計測点（係船柱等計測し易い場所）に設置し、背後地に基準点を設置（目標物、ペイント等）
- 2 基準点と計測点の距離を計測する。（事前測量）
- 3 被災後、点検時に基準点と計測点の距離を計測し、事前測量結果と比較し、変位量を算出する。

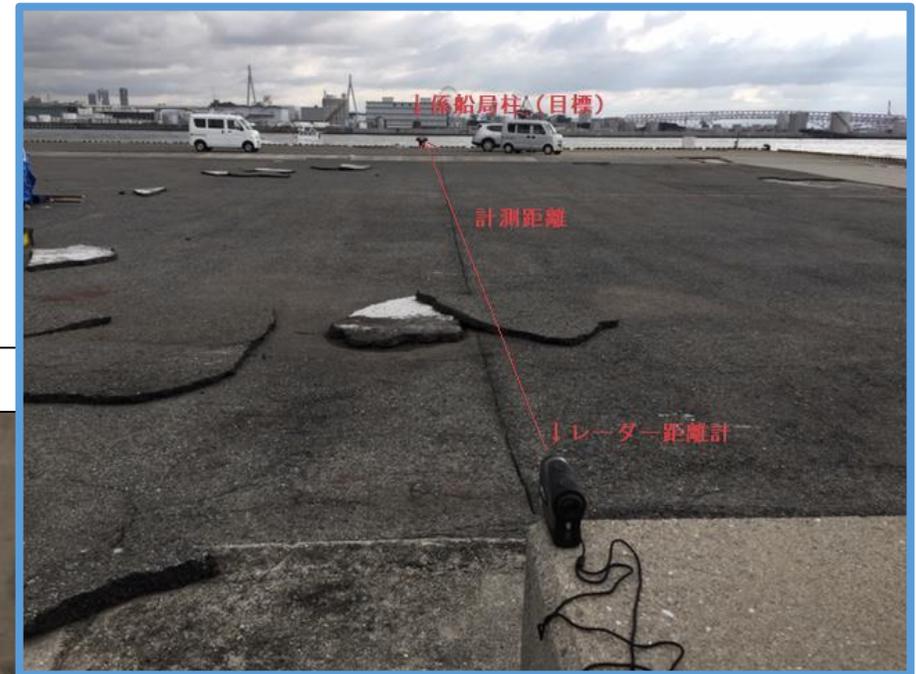
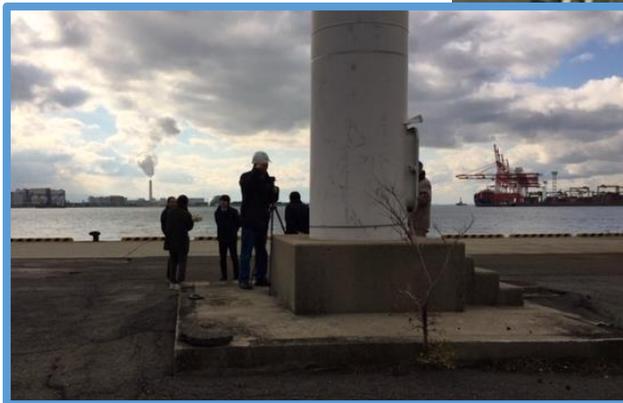
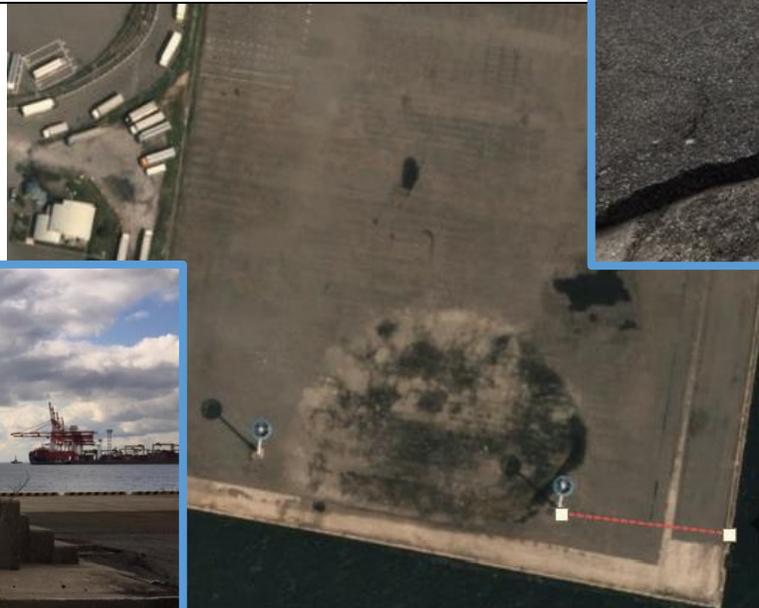
内容：各組織が保有するレーザー距離計で岸壁前面の目印（係船柱）と背後の照明灯基礎との距離を計測する。  
災害発生前と災害後の相対変位の変化を利用可否判断の参考値とする。

- 計測点の確認：係船柱等を計測点とした場合でも、計測可能
- 測距確認：面積が小さい目標物の場合、計測可能な距離は50m程度
- 精度確認：レーザー距離計とメジャー計測を比較。  
全長約50mで、三脚に据付ての計測の場合、10cm程度（手持ちの場合、誤差50cm程度）

実施日：平成30年12月14日（金） 場所：北港白津岸壁
