梅田阪急ビル建替事業に係る

事後調査報告書

(平成24年4月～平成24年9月)

阪急電鉄株式会社

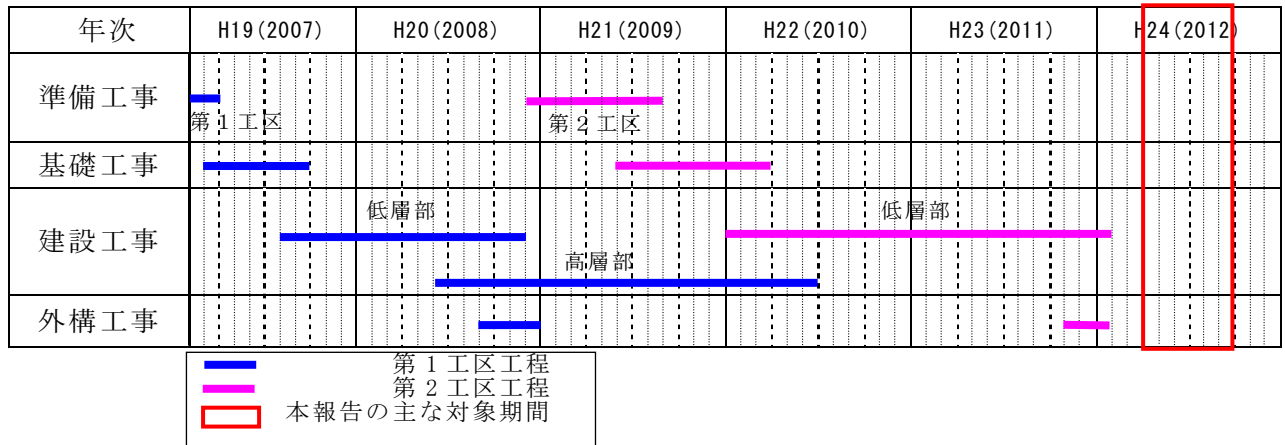
表 3.1(1) 工事の全体工程 (評価書)

全体の工事の流れは、「表 3.1 工事の全体工程」、「図 3.1 段階施工説明図」に示す。

これまでの実施状況は「表 3.1 工事の全体工程」のとおりであり、評価書における工程と比較すると、第2工区低層部の工事完了が、着工後60か月目（平成24年1月末）の予定であったが8か月程度の遅延となり、着工後68か月目（平成24年9月末）に工事が完了した。

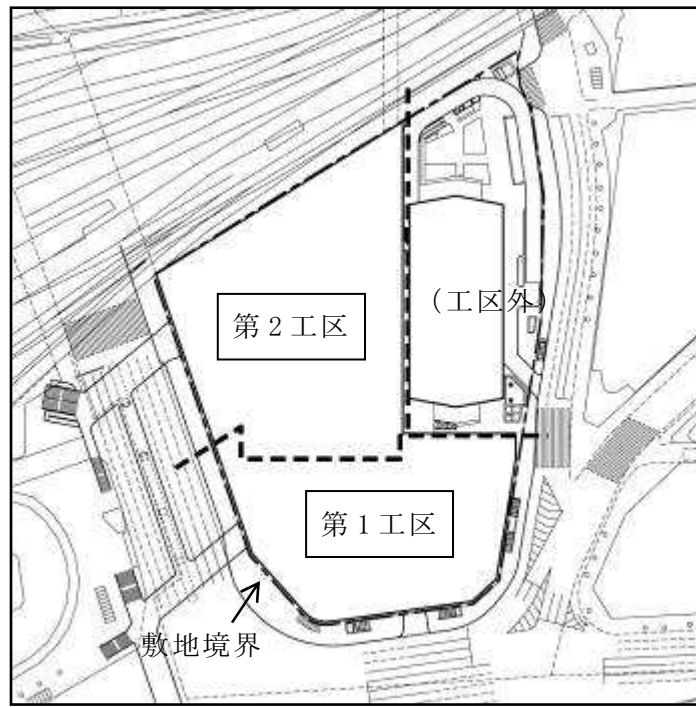
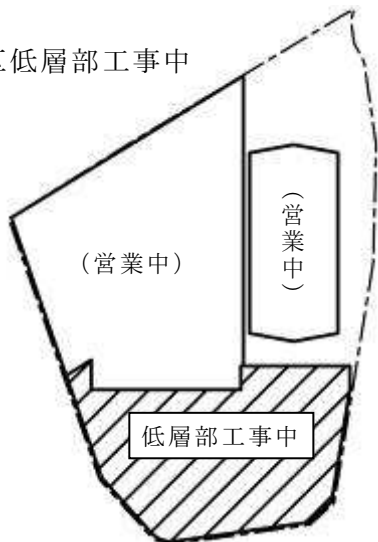
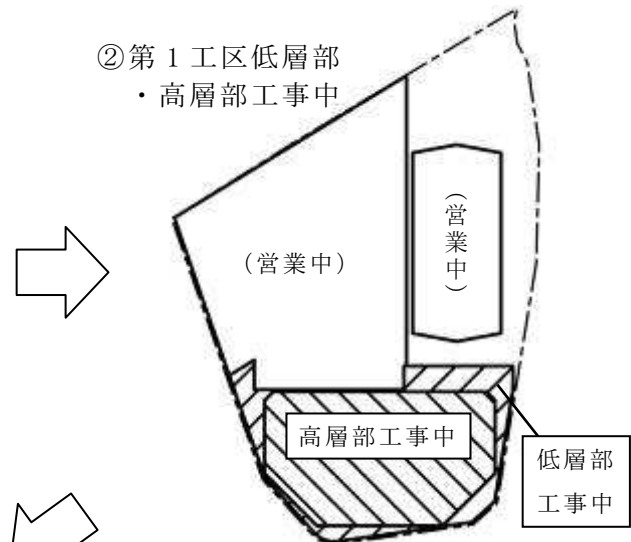
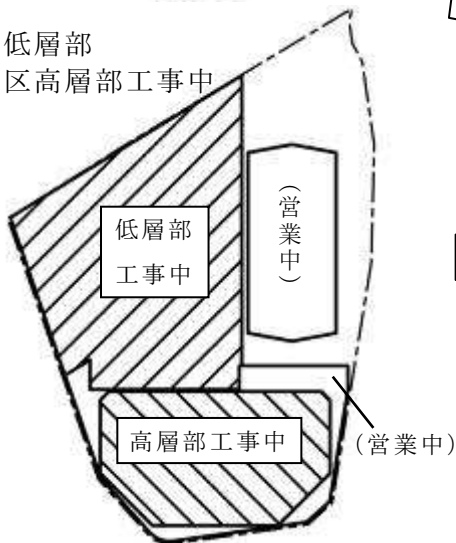
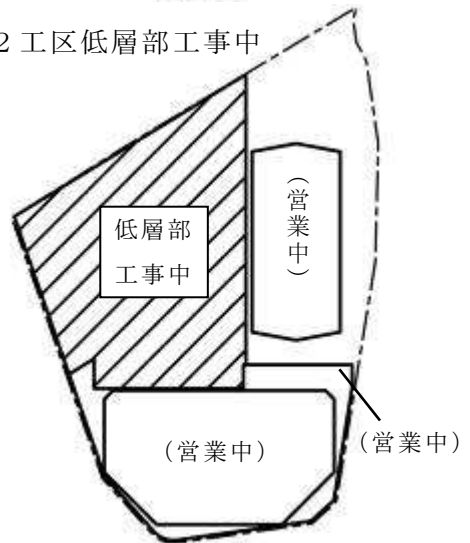
图 3.1 段階施工説明図

工事にあたっては、工事区域を南側の第1工区と北側の第2工区に分け、まず第1工区において新しい梅田阪急ビルの低層部南半分と高層部の建設工事を行う。そして、第1工区低層部工事完了後、第2工区において低層部北半分の工事を行う。

工事区域区分

① 第1工区低層部工事中

② 第1工区低層部
・高層部工事中

③ 第2工区低層部
・第1工区高層部工事中

④ 第2工区低層部工事中

本事業は梅田阪急ビルの建替事業であり、百貨店等の営業を継続しながら工事を実施するため、段階的に施工する計画である。
